***Estudio Infraestructura Menor asociada al
Sistema de Transporte Público Mayor Urbano
de La Conurbación Serena-Coquimbo, Análisis y Propuestas***
Licitación Pública 953-2-LP15
TOMO I - INFORME FINAL

MANDANTE: INTENDENCIA REGIONAL DE COQUIMBO

**CONSULTOR: SOCIEDAD INGENIERÍA & GESTIÓN DE
PROYECTOS CANTUARIAS LIMITADA**

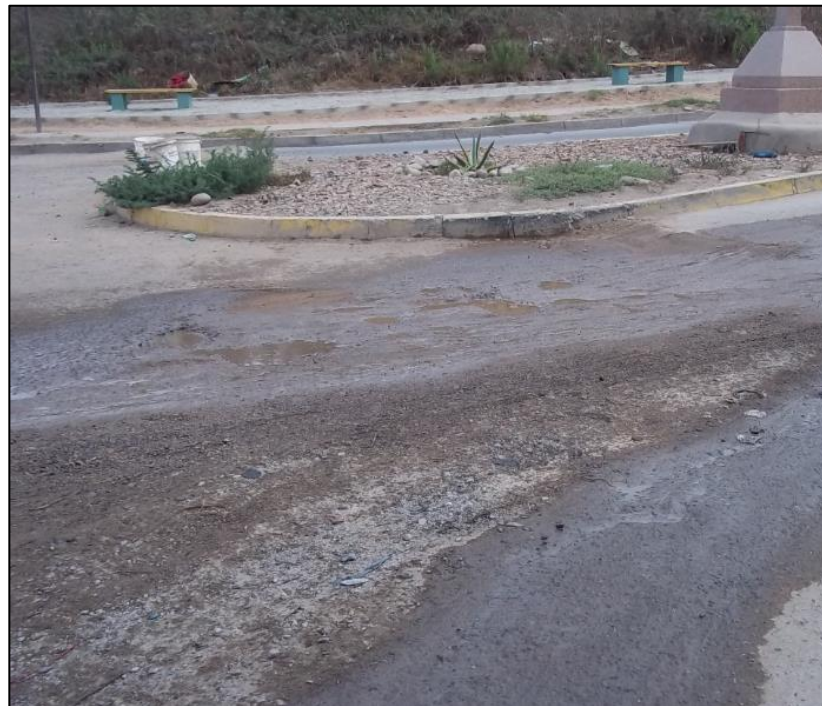
Ilustración 2-1 Imagen Eje Rector Jorge Miranda, Estado “MUY MALO”

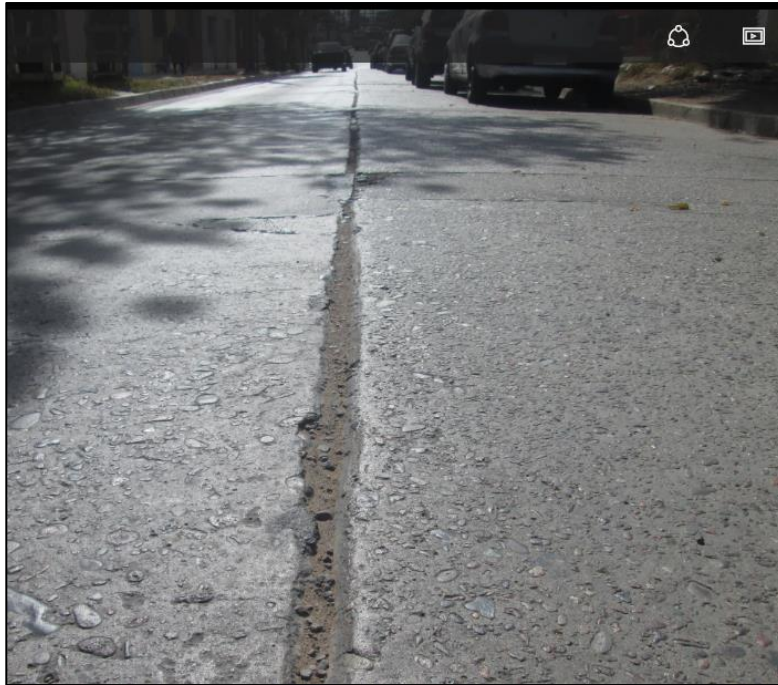
Ilustración 2-2 Imagen Esmeralda, Centro La Serena, Estado “MUY MALO”

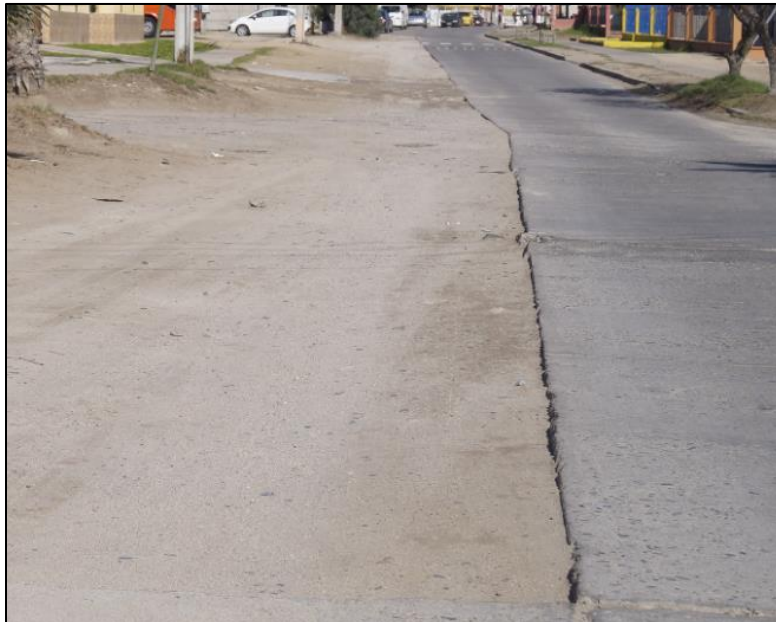
Ilustración 2-3 Imagen Eje las Azucenas, Sindempart. Estado “Muy Malo”

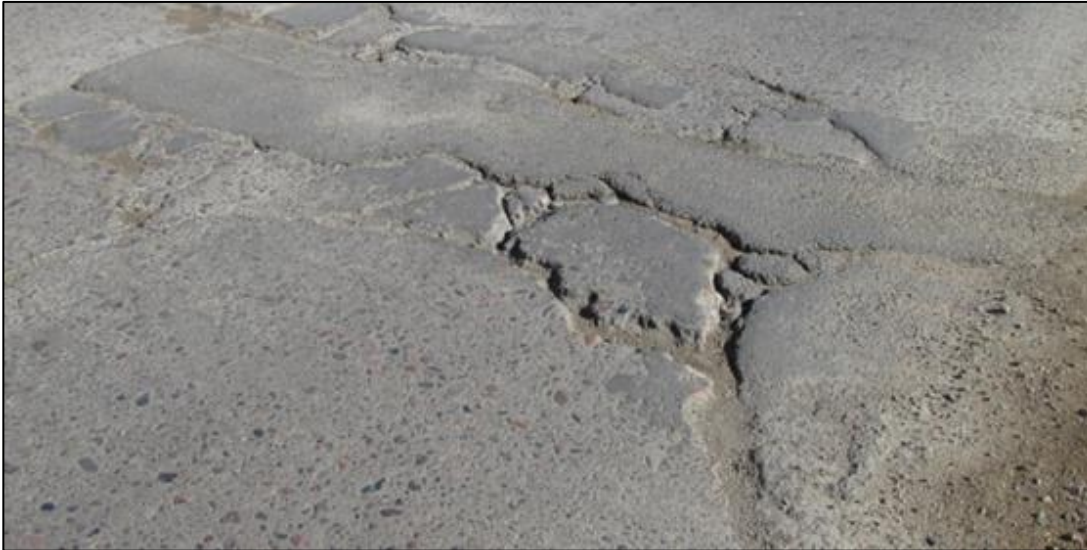
Ilustración 2-4 Imagen Eje Manuel Jesús Rivera, San Juan Estado “MUY MALO”.

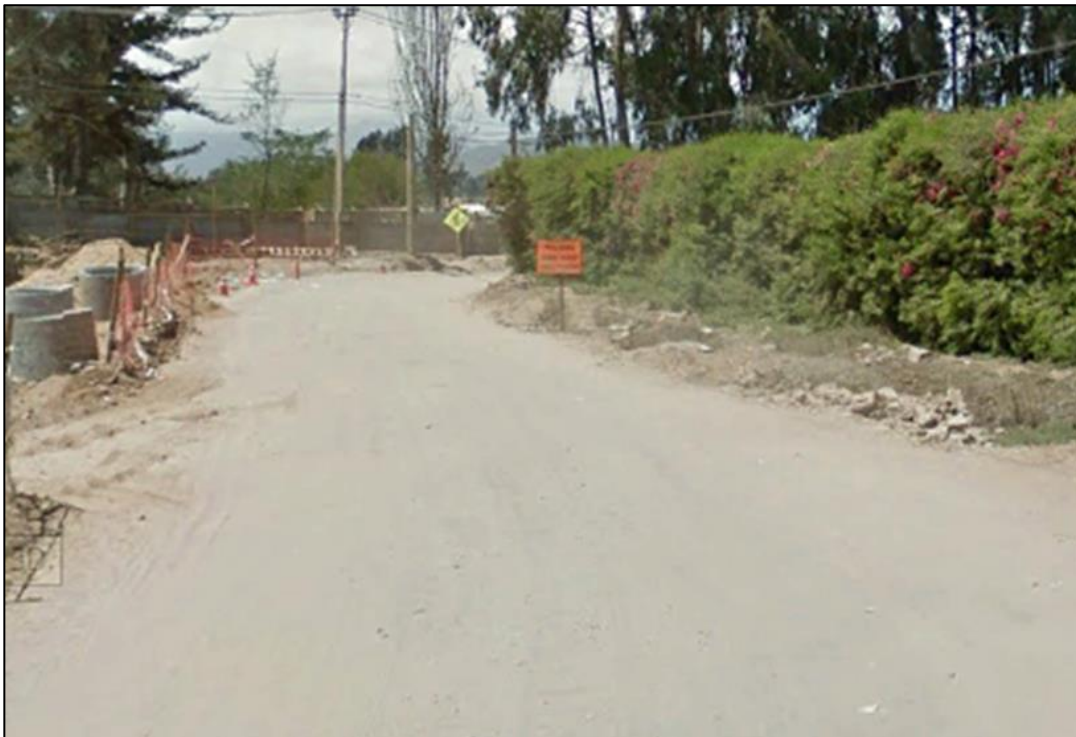
Ilustración 2-5 Eje Rodolfo Wagnechkt, San Joaquín. Estado “MUY MALO”.

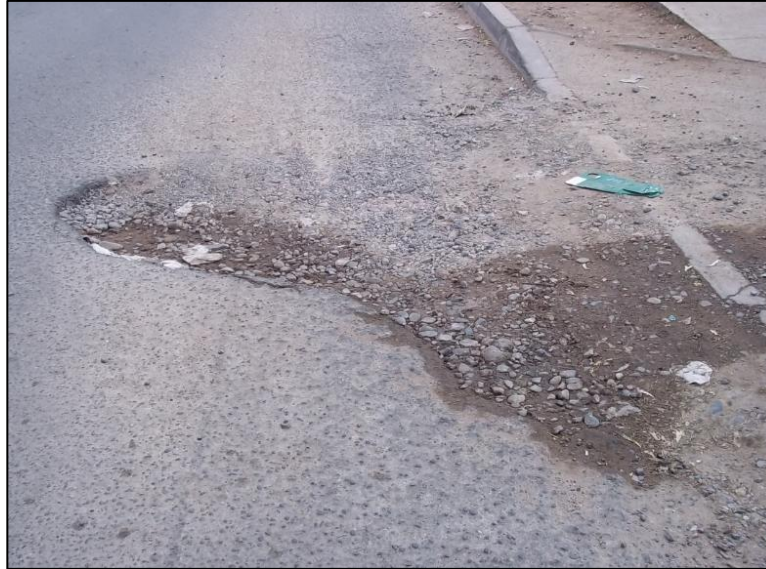
Ilustración 2-7 Imagen Calle Janequeo, Las Compañías. Evento Alta Prioridad (Reg. N°27).

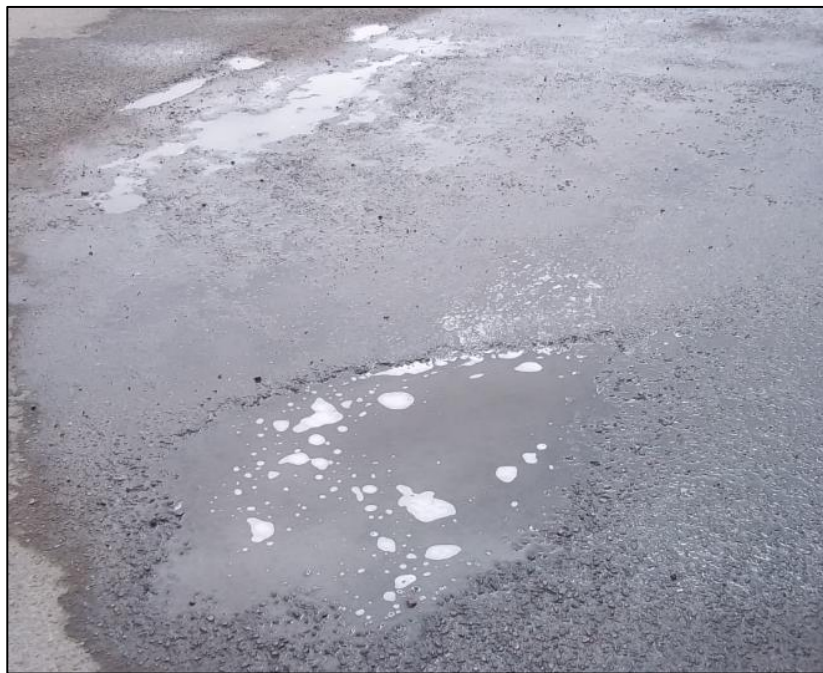
Ilustración 2-2 Imagen Calle Millaray, Las Compañías. Evento Alta Prioridad (Reg N°17).

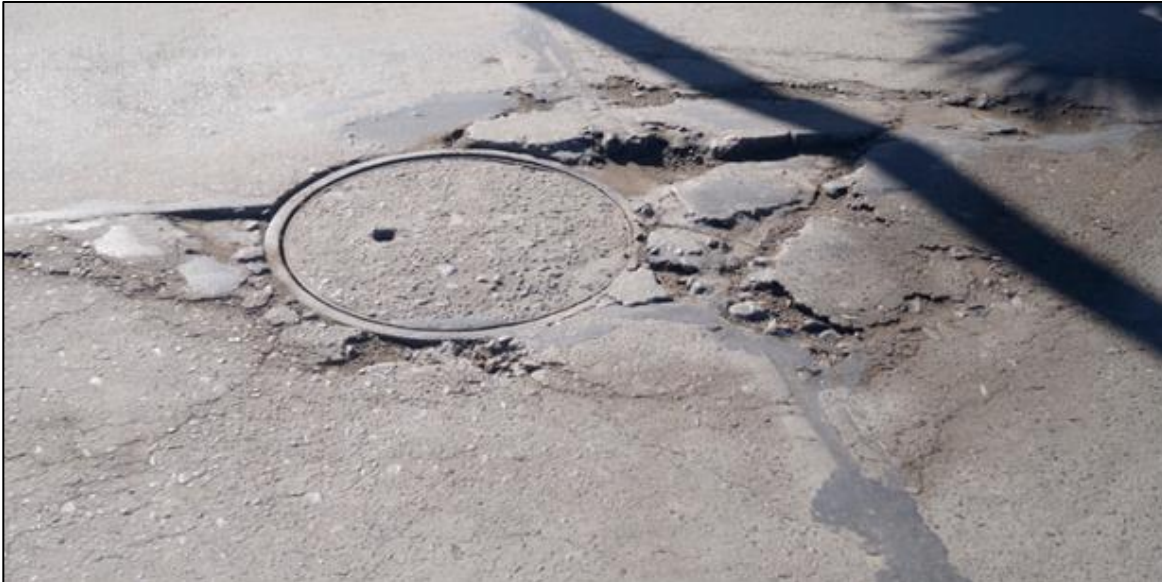
Ilustración 2-8 Imagen AV Los Copihues, Sindempart. Evento Alta Prioridad (Reg. N°1737)

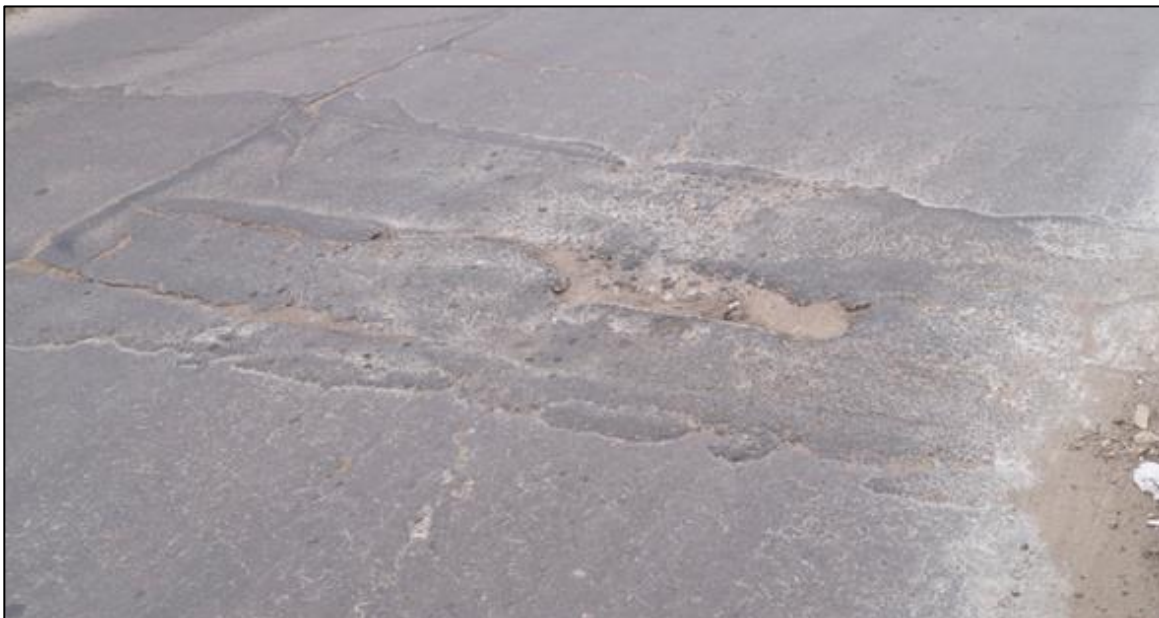
Ilustración 2-3 Imagen eje Manuel Rodríguez, Parte Alta. Evento Alta Prioridad (Reg. N° 2137)

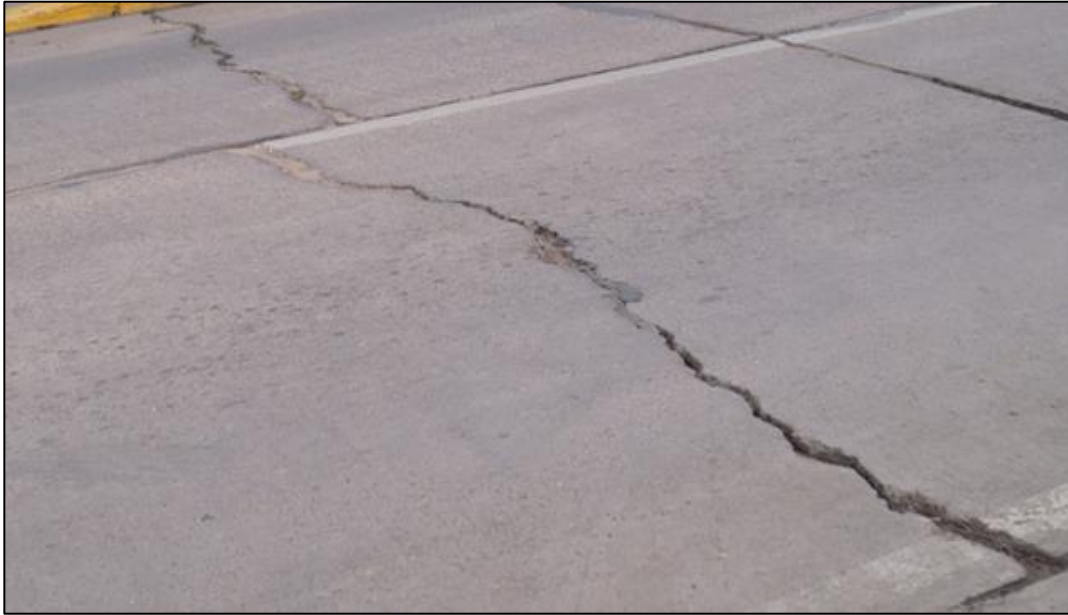
Ilustración 2-4 Imagen eje Pedro de Valdivia, Sector El Llano, Evento de Alta prioridad (Reg N°3008)

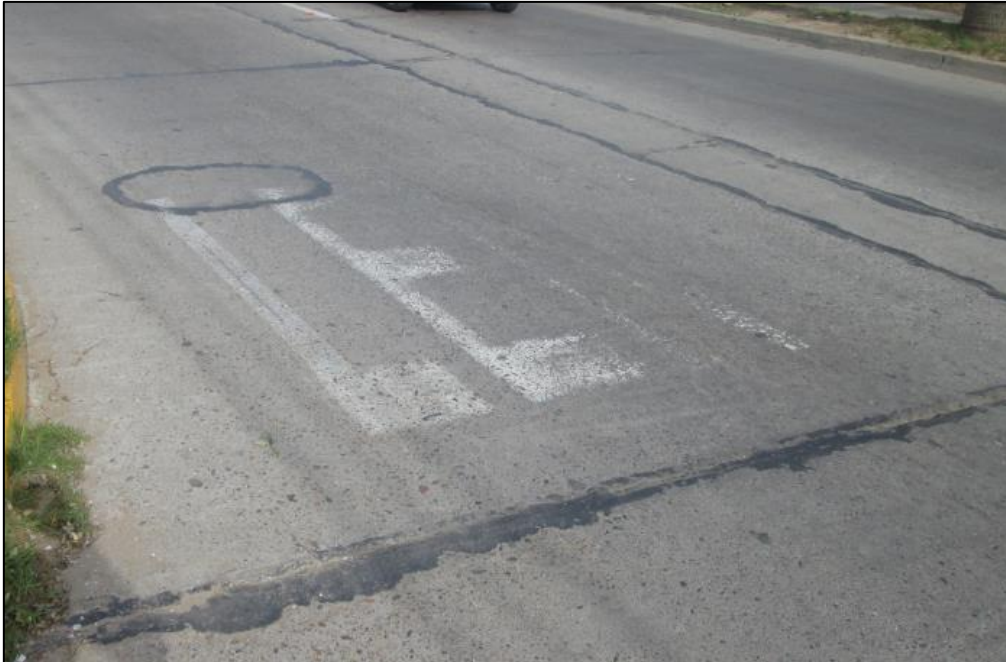
Ilustración 4-6 Imagen demarcación, Eje Los Clarines, Sindempart. Estado de conservación “MALO” (Reg. N° 2011).

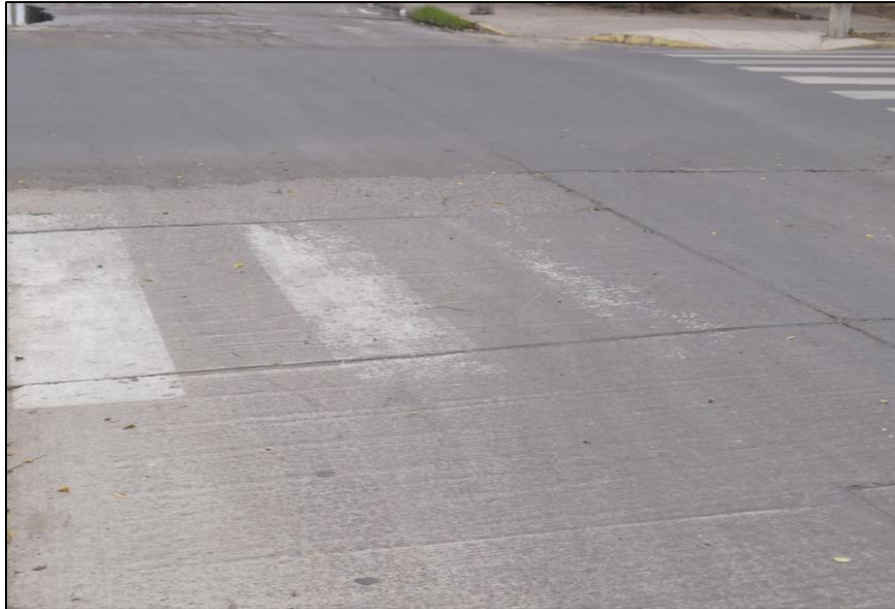
Ilustración 4-15 Imagen demarcación, Eleuterio Ramírez, El Llano. Estado de conservación “MALO” (Reg. N° 2980).

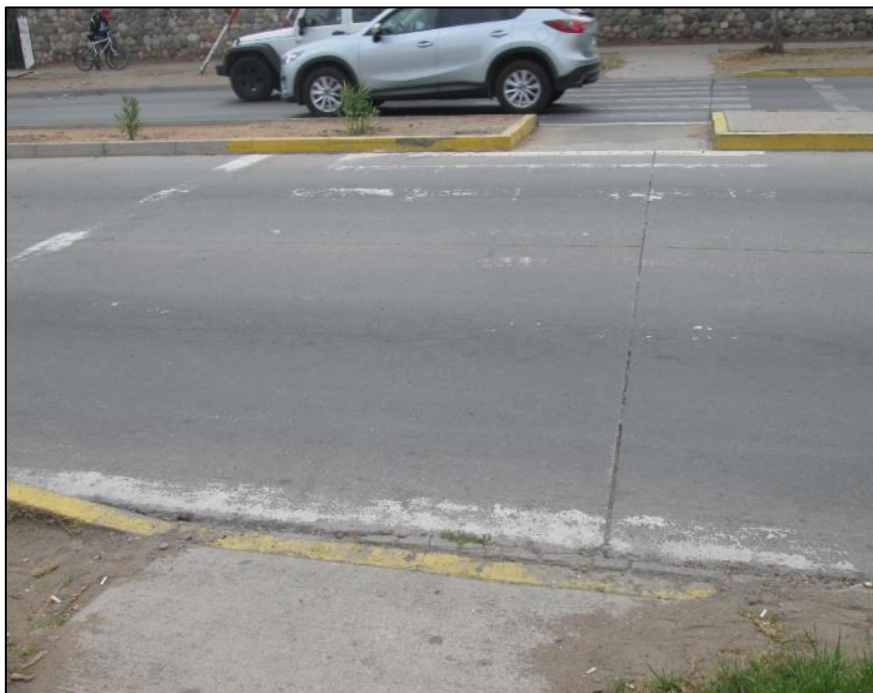
Ilustración 4-24 Imagen demarcación, AV Balmaceda. Estado de conservación “MALO”

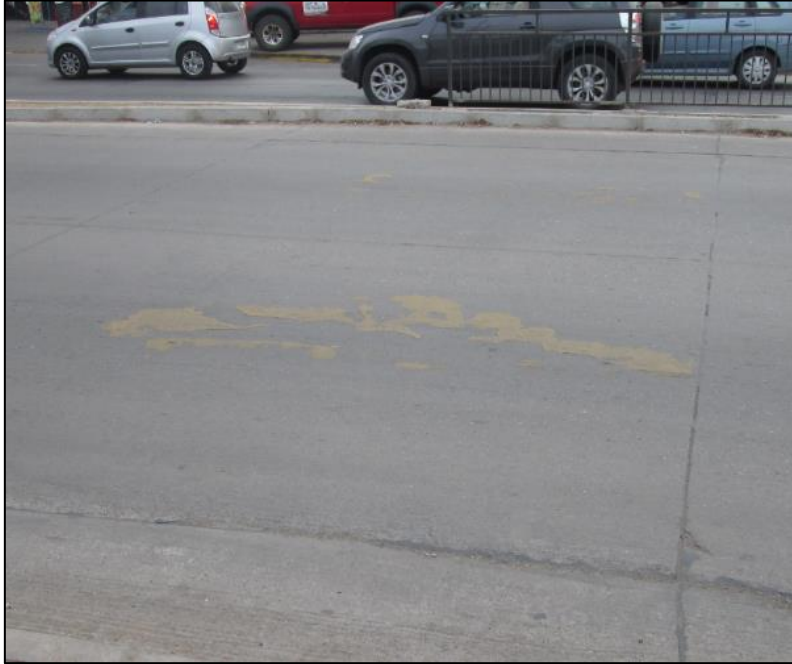
Ilustración 4-32 Imagen demarcación, AV Balmaceda. Estado de conservación “MALO”
