Infraestructura menor
asociada al sistema de
transporte público mayor
urbano de la comuna de
Lota, análisis y propuestas

Informe final
8 de enero del 2016

Ilustre Municipalidad de Lota

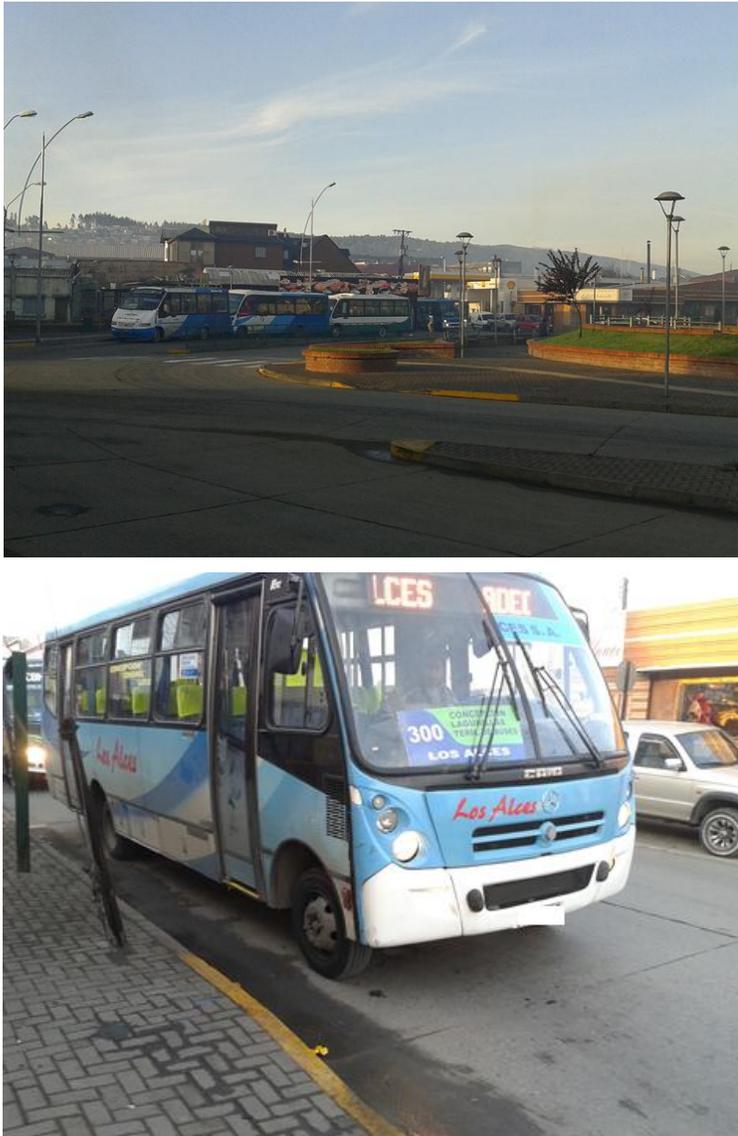
Figura 6.28: Paradero Plaza Chillancito

En este punto (PF-41) se observó deficiencia en el espacio de detención para los buses, con capacidad para 3 buses. La alta demanda de pasajeros y al número de servicios que atiende, genera una cola de buses en la calle Serrano a la espera de su turno para posicionarse en el paradero, tal como se aprecia en las figuras siguientes.

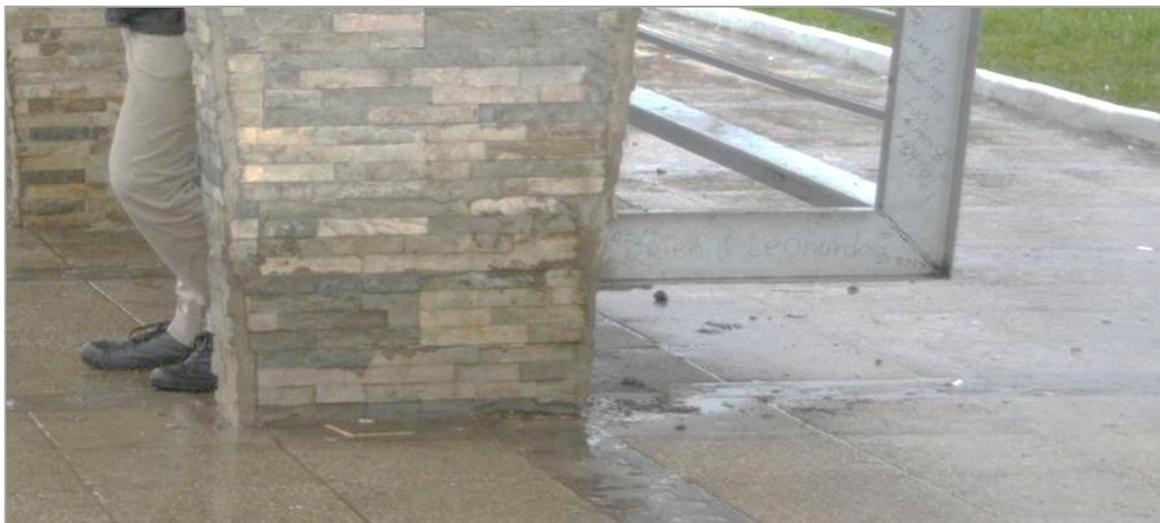
Figura 7.29: Paradero tipología D, envejecimiento

- **Envejecimiento:** el aspecto elegante que le proporciona la piedra reside en que es entendido como “de piedra”. Es probable que con el tiempo, algunas piedras se vayan soltando ya sea porque quedaron mal instaladas o por el efecto del uso y mal uso que tienen estas infraestructuras naturalmente. Una vez que se hayan caído algunas de estas piezas, el paradero será percibido por la comunidad como en mal estado y en deterioro, obligando a reparar una por una de las piezas caídas en el lugar y de acuerdo a cada caso particular. Esta situación es más preocupante en los cantos, en la unión con la estructura trasera y en el zócalo donde además de tener una alta presencia de humedad está en contacto con los pies.

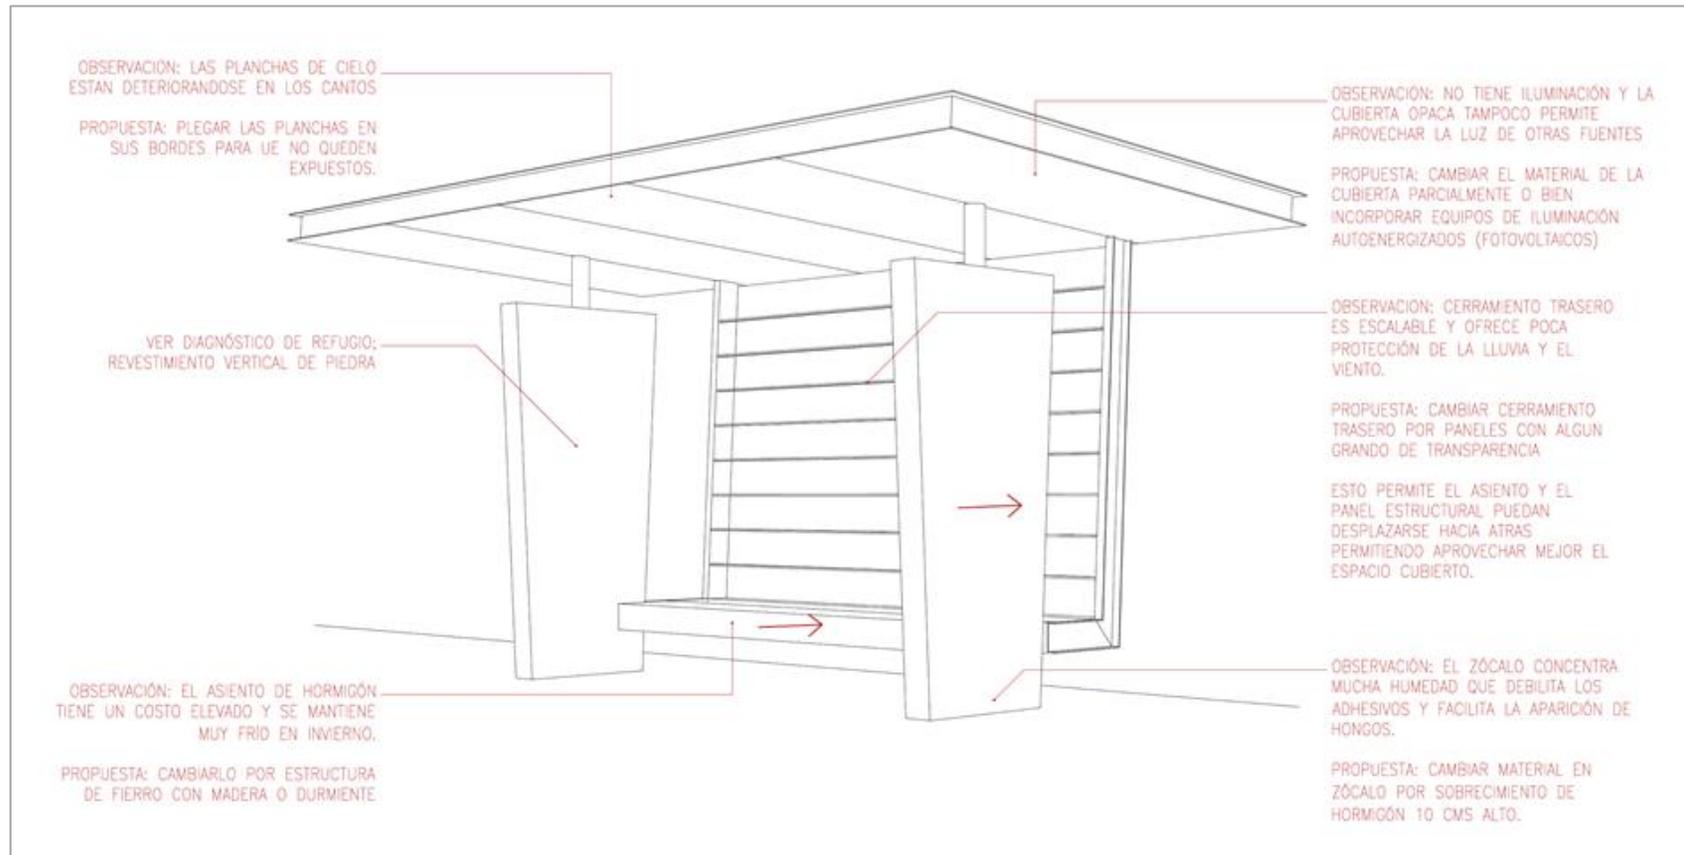
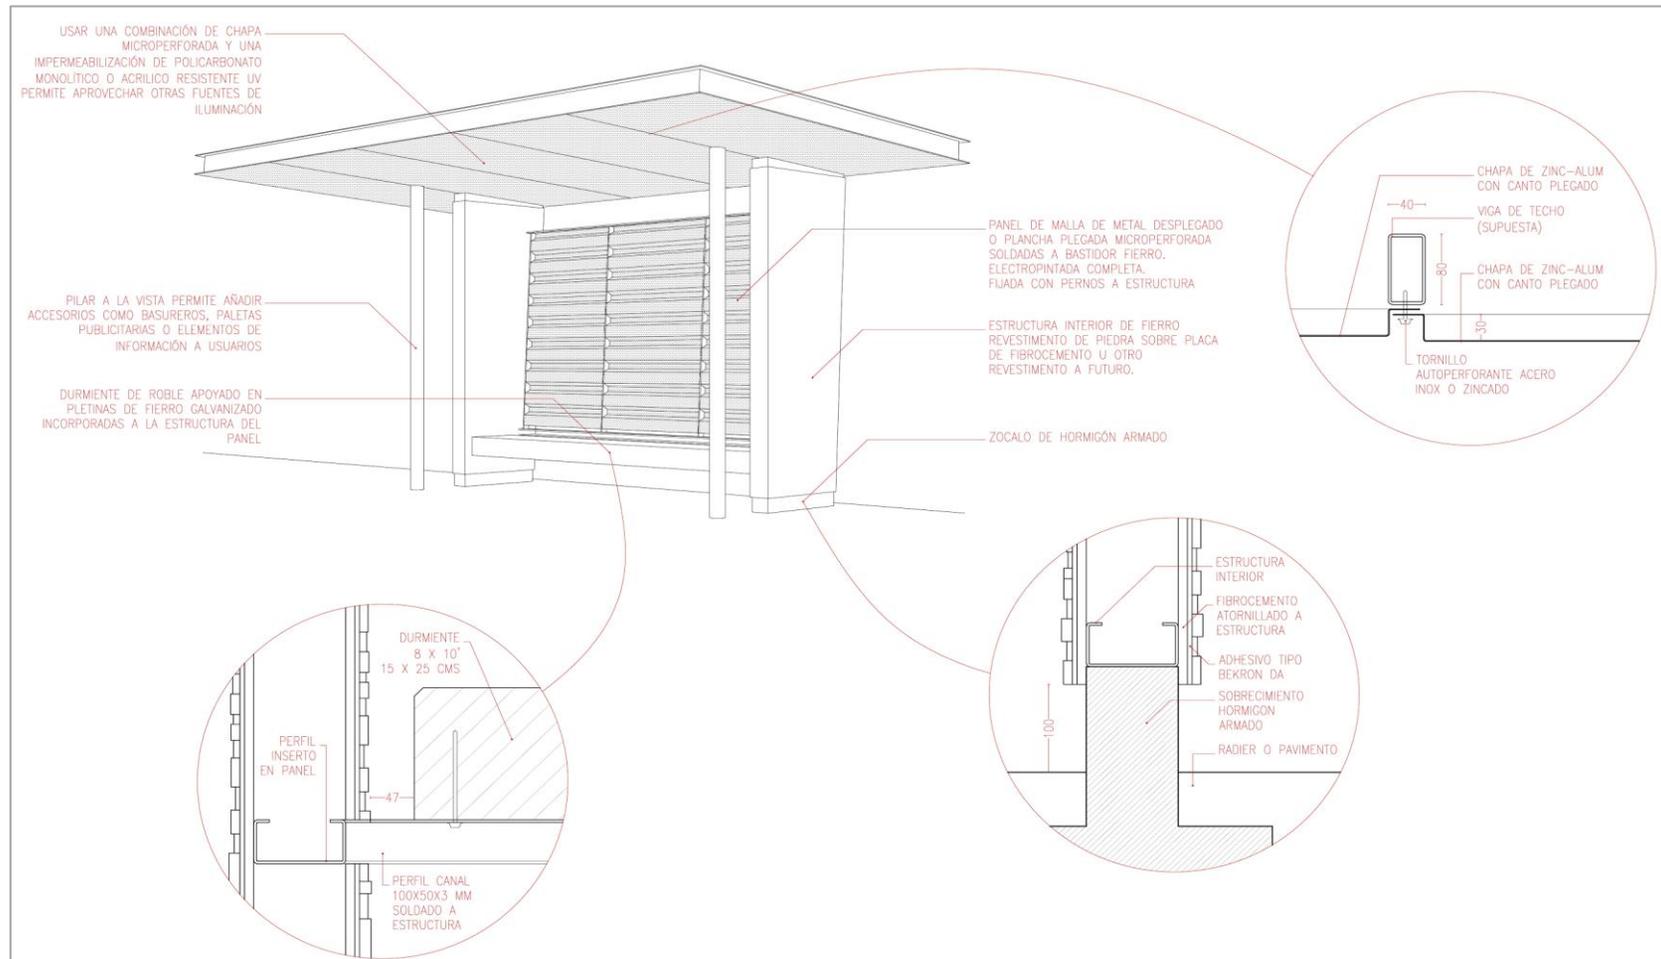
Figura 7.31: Observaciones y propuestas del modelo actual

- **Revestimiento cielo:** las planchas de cielo, a pesar de estar galvanizadas, están puestas con sus cantos hacia el exterior. La alta presencia de humedad y salinidad en el lugar ya muestran deterioro de óxido en los cantos expuestos.
- **Asiento:** el asiento de hormigón mantiene el agua y la humedad por mucho tiempo, al igual que la temperatura más baja que la temperatura ambiente durante los meses fríos.
