Infraestructura menor asociada al sistema de transporte público mayor de la ciudad de Rancagua, Análisis y Propuestas; y Medición de demanda de servicio rural de Machalí.

Informe final_v2
Diciembre del 2016

Intendencia de la región del Libertador
Bernardo O'Higgins

Steer Davies Gleave
Holanda 100, Oficina 504, Providencia
Santiago - Chile

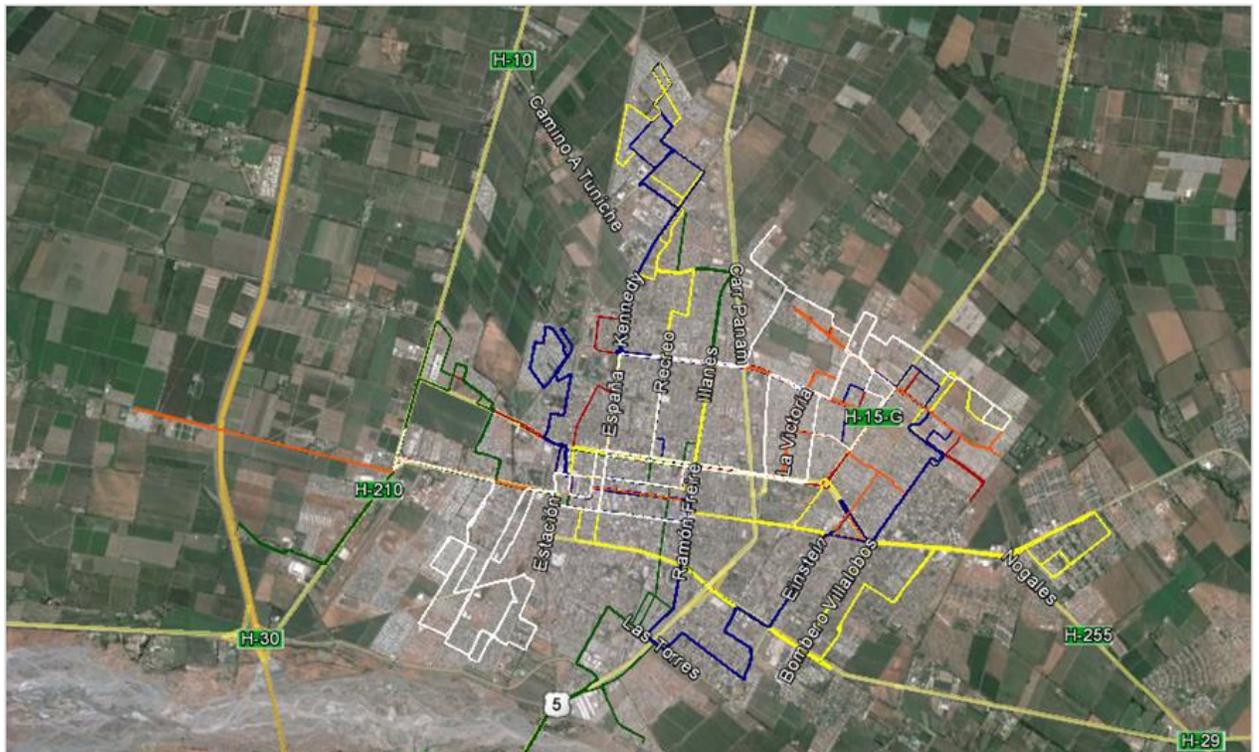
Figura 3.1: Antecedentes de trazados de servicios urbanos en Rancagua

Steer Davies Gleave recibió de parte del cliente información de los servicios de transporte público urbano que operan en Rancagua. Los documentos recibidos corresponden a un KMZ con todos los servicios existentes en la ciudad de Rancagua y sus respectivos calle a calle en formato Excel.

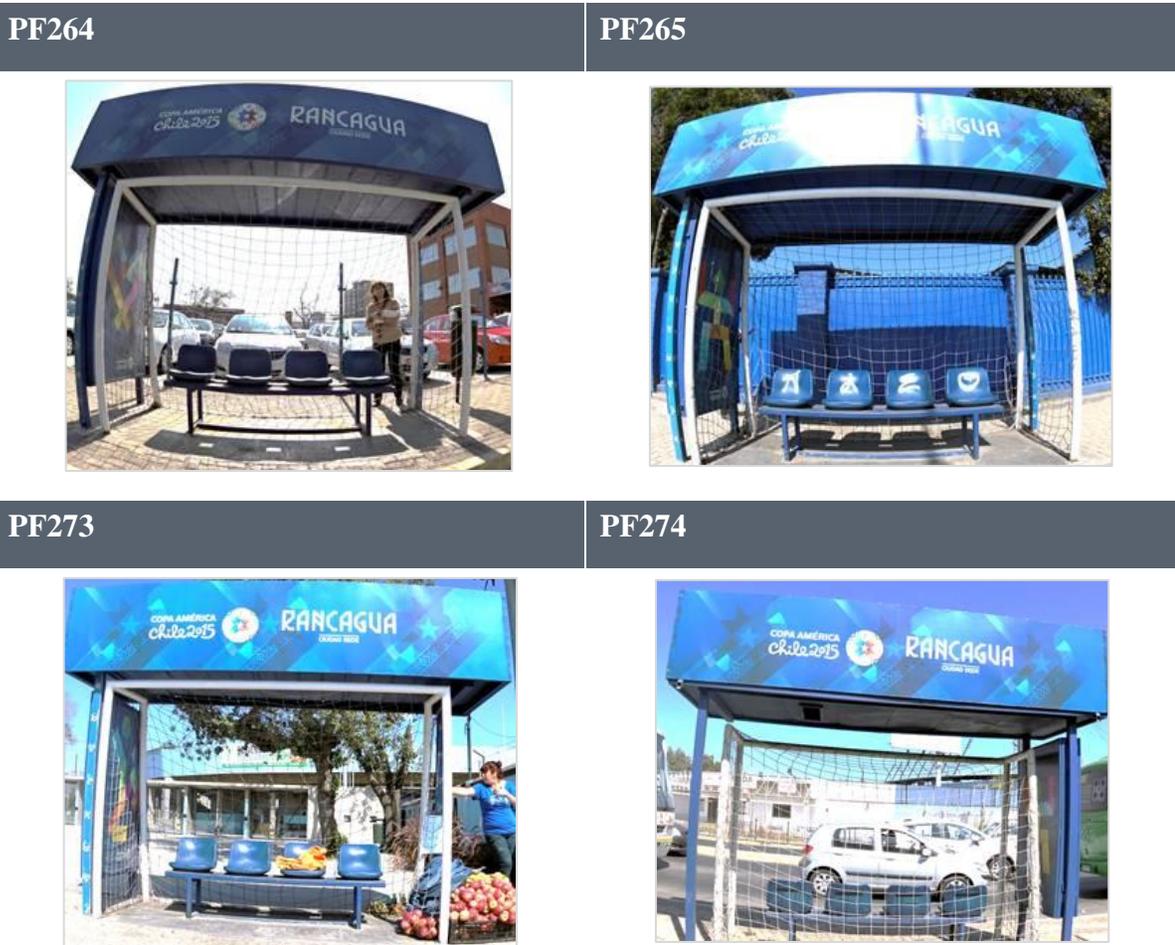
Figura 4.6: Paraderos con un arco de fútbol en su interior

Cabe mencionar que existen 4 paraderos (PF264, PF265, PF273 y PF274) que se encuentran en avenida Pedro de Valdivia cercanos al estadio “El Teniente” que en su interior tienen un arco de fútbol, tal como se muestra en la siguiente figura. Este arco fue colocado en el año 2015 por el evento de Copa América, a la fecha aún no ha sido removido.

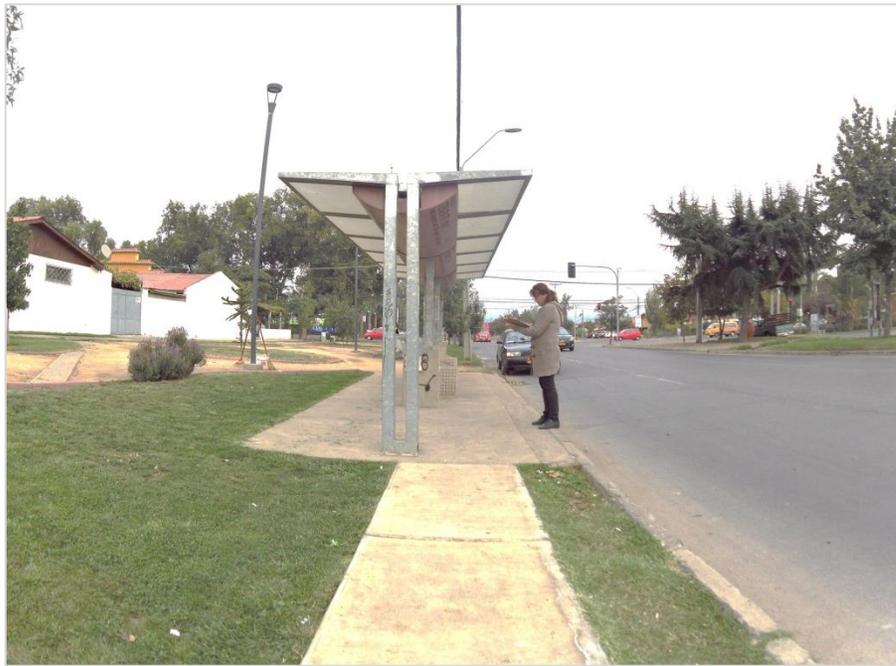
PF 01: Paradero con el espacio adecuado para ingresar

Figura 4.12: Ejemplos de paraderos con y sin la existencia de espacios adecuados para ingresar a éste

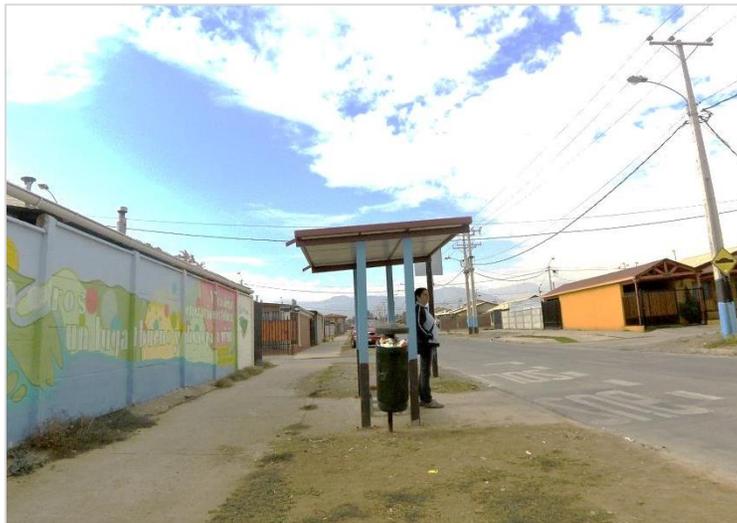
PF 160: Paradero cuenta con veredas circundantes

En cuanto a la existencia de veredas circundantes, el 89% de los paraderos cuenta con éstas. Las siguientes imágenes muestran un ejemplo de paradero que cuenta con veredas circundantes y otro que no.

Figura 4.13: Ejemplo de paraderos con y sin veredas circundantes al paradero

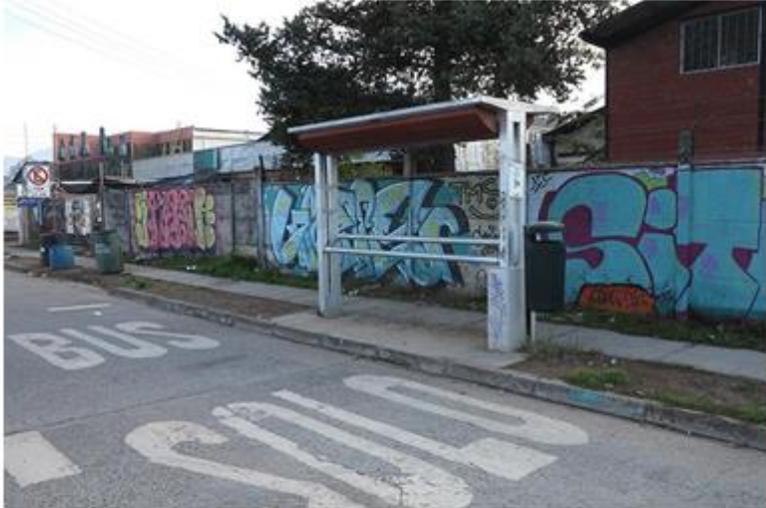
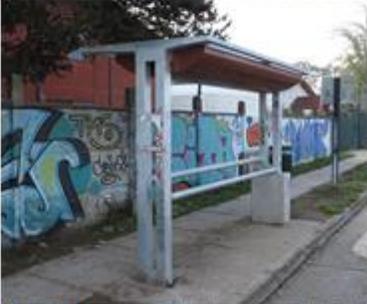
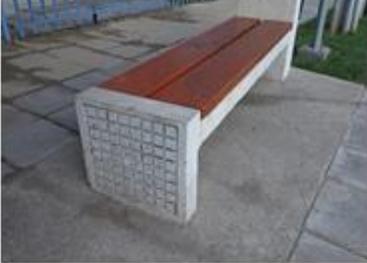
FICHA DE CATASTRO REFUGIOS DE LA ZONA URBANA DE RANCAGUA		SDG
TIPOLOGÍA DE REFUGIO	A1

<p>OBSERVACIONES</p> <p>Este refugio es el que actualmente implementa la municipalidad.</p> <p>Algunas observaciones respecto del estado de los refugios:</p> <ul style="list-style-type: none"> - Vandalización general de la infraestructura (rayados) especialmente en las zonas de hormigón. - Cuenta con basureros que permiten la recolección del sistema de transporte. Pero la instalación necesita un pilar. - Usuarios tiene una buena percepción del paradero - La cenefa es muy grande y no comunica el texto que tiene. Además de ser muy fácil de vandalizar.

<p>DESCRIPCIÓN DEL REFUGIO</p> <ul style="list-style-type: none"> ● El módulo tiene dos pilares centrales doble L con una cubierta transparente. El módulo tiene asiento y el segundo tiene barras de apoyo. El tamaño de la cubierta varía según ancho de vereda. Ancho mínimo 1.30 mts ancho máximo 2.30 mts. ● Cubierta de acrílico 10mm atornillado. ● Medidas 3.00 mts largo x 1.3 mts o 2.30 mts profundidad. Altura cubierta 2.38 mts. ● Área Cubierta Aproximada: 3.8 m2 y 6.7 mt2

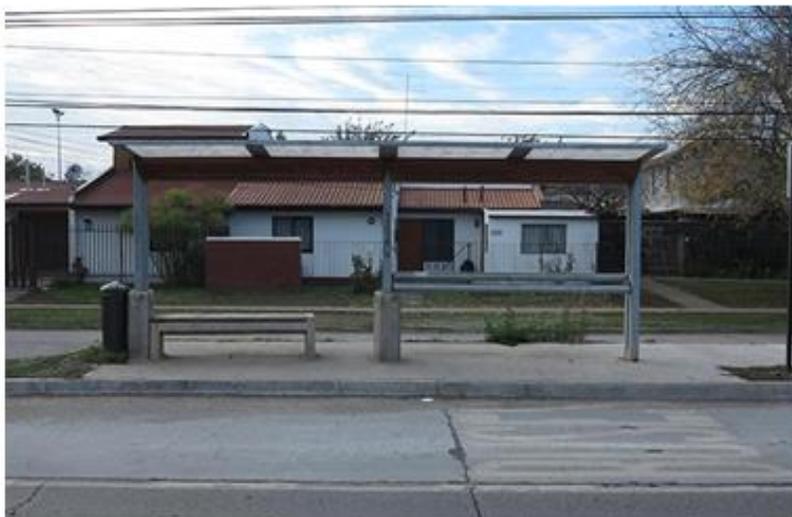
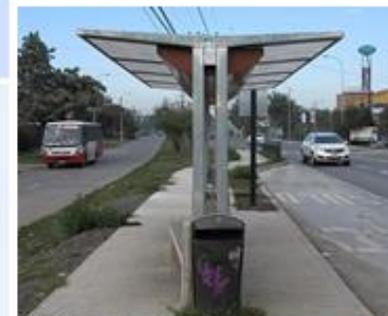
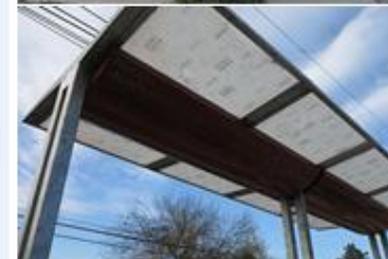
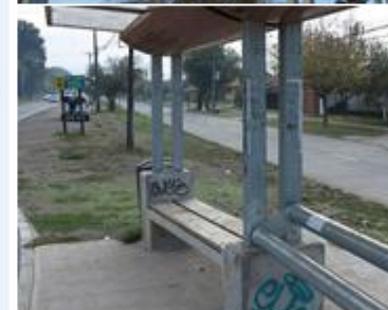
A2

- Refugio de dos módulos con dos pilares centrales dobles. Tiene asiento y barra para apoyarse. El tamaño de la cubierta varía según ancho de vereda. Ancho mínimo 1.30 mts ancho máximo 2.30 mts.
- Cubierta de acrílico 10mm atornillado.
- Medidas 6.00 mts largo x 1.3 mts o 2.30 mts profundidad. Altura cubierta h 2.38 mts.
- Área Cubierta Aproximada: 7.8 m2 y 13.8 mt2

- Vandalización general de la infraestructura (rayados) especialmente en las zonas de hormigón.
- Cuenta con basureros que permiten la recolección del sistema de transporte. Pero la instalación necesita un pilar.
- Usuarios tiene una buena percepción del paradero
- La cenefa es muy grande y no comunica el texto que tiene. además de ser una tarea muy fácil vandalizable

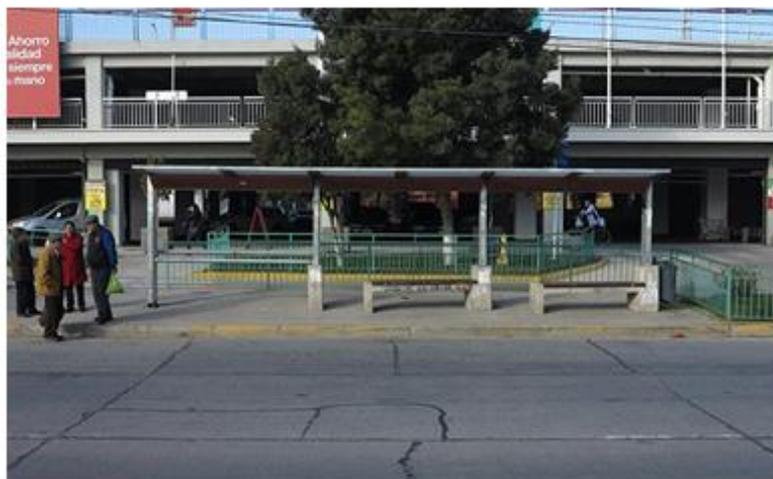
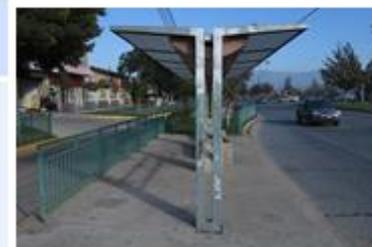
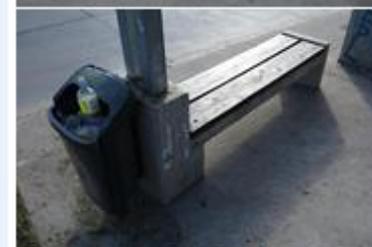
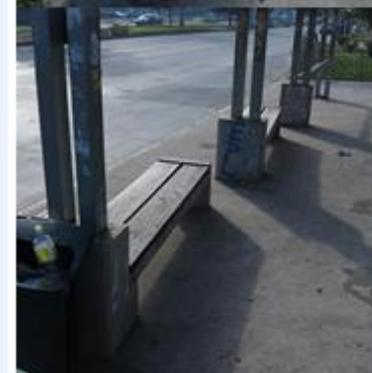
A3

- El módulo tiene dos pilares centrales doble L con una cubierta transparente. Este cuenta con tres módulos. Tiene asiento y barra para apoyarse. El tamaño de la cubierta varía según ancho de vereda. Ancho mínimo 1.30 mts ancho máximo 2.30 mts.
- Cubierta de acrílico 10mm atornillado.
- Medidas 9.00 mts largo x 2.30 mts profundidad. Altura cubierta h 2.38 mts.
- Área Cubierta Aproximada: 20.7 mt²

- Vandalización general de la infraestructura (rayados) especialmente en las zonas de hormigón.
- Cuenta con basureros que permiten la recolección del sistema de transporte. Pero la instalación necesita un pilar.
- Usuarios tiene una buena percepción del paradero
- La cenefa es muy grande y no comunica el texto que tiene. además de ser una tarea muy fácil vandalizable

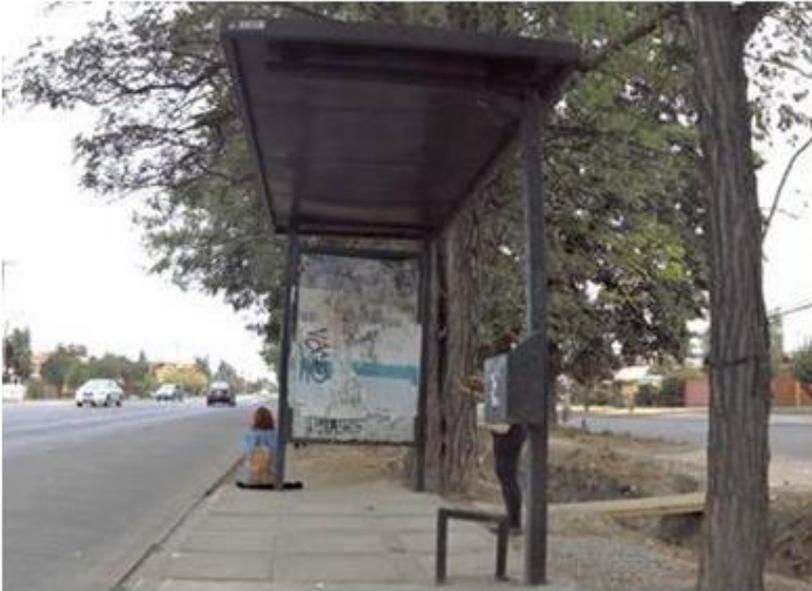
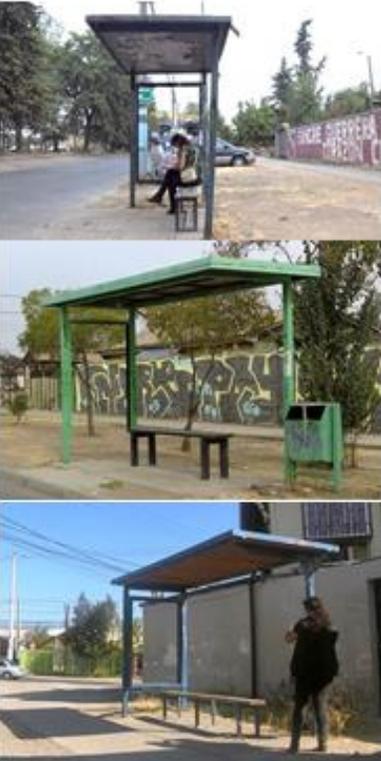
FICHA DE CATASTRO REFUGIOS DE LA ZONA URBANA DE RANCAGUA		SDG
TIPOLOGÍA DE REFUGIO	B1

<p>OBSERVACIONES</p> <p>Refugio clásico este modelo se encuentra en varias ciudades del país. Tiene un panel para publicidad por un lado y por el otro un pilar. A veces las terminación y detalles constructivos varían pero conservan las medidas y las características.</p> <p>Algunas observaciones respecto del estado de los refugios:</p> <ul style="list-style-type: none"> - Vandalización general de la infraestructura (rayados) - Basureros bien ubicado pero fijos lo que impide su retiro para la recolección de la basura. - Estructuralmente es débil en la esquina que no tiene pilar. Hay casos de rotura. - Ningún caso de este modelo de paradero cuenta con paleta publicitaria operativa
DESCRIPCIÓN DEL REFUGIO

<ul style="list-style-type: none"> ● Estructura de Acero Pintado ● Cubierta de zinc-alum atornillado (la estructura de soporte de la cubierta está por bajo el zinc-alum) ● En la mayoría de los casos incluye asiento, basurero ● Incluye soporte para publicidad (160 x 115 cms) ● Medidas 4.00 mts largo x 1.55 mts profundidad. Altura cubierta h 2.15 mts. ● Área Cubierta Aproximada: 6.2 mts.

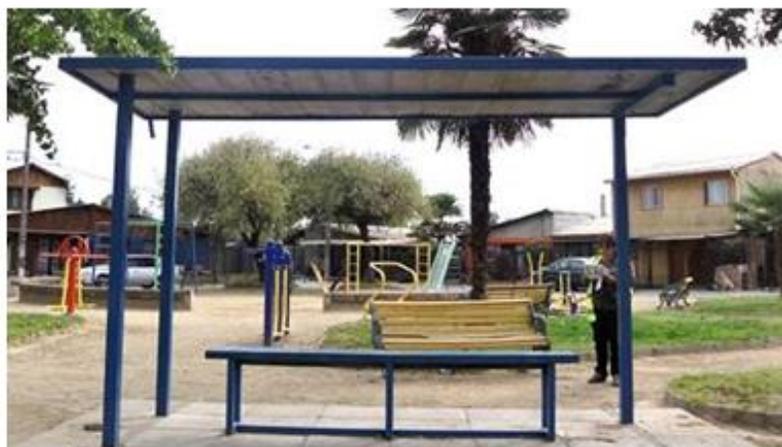
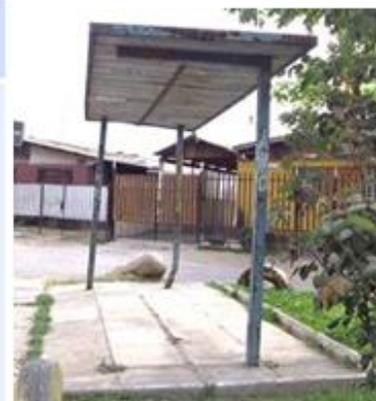
B2

- Refugio clásico este modelo se encuentra en varias ciudades del país. Tiene un panel para publicidad por un lado y por el otro un pilar. A veces las terminación y detalles constructivos varían pero conservan las medidas y las características.
- Cubierta de zinc-alum atornillado.
- Presencia de Asiento en algunos casos.
- Medidas 4.00 mts largo x 1.55 mts profundidad. Altura cubierta h 2.15 mts.
- Área Cubierta Aproximada: 6.2 mts.

- Vandalización general de la infraestructura (rayados)
- Basureros bien ubicados pero fijo lo que impide su retiro para la recolección de la basura, por lo cual está sucio.
- Estructuralmente es débil en la esquina que no tiene pilar. Hay casos rotura.
- La tipología presenta diferencias en sus estructura, pero la cubierta es siempre la misma.
- Ningún caso de este modelo de paradero cuenta con paleta publicitaria operativa

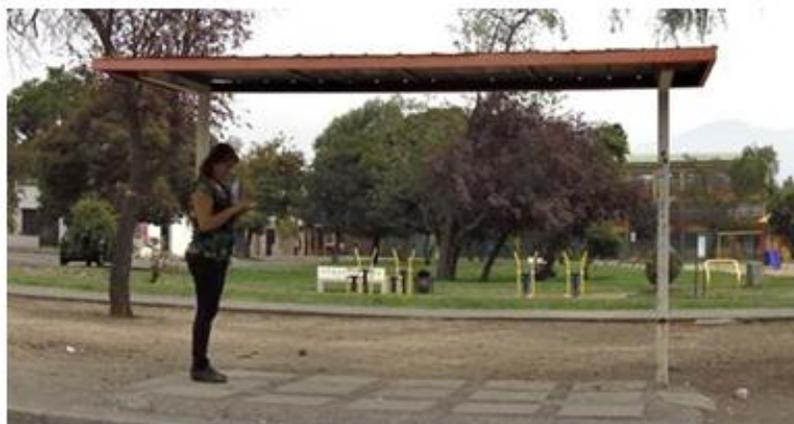
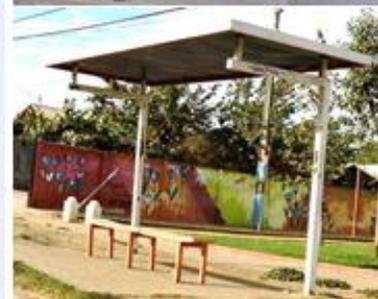
B3

- Refugio de Acero con capacidad media.; y se puede reconocer porque tiene 2 pilares para soporte de la estructura en forma de L invertida.
- Incluye asiento en algunos casos.
- Medidas 3.00 mts largo x 1.85 mts profundidad. Altura cubierta h 2.20 mts.
- Área Cubierta Aproximada: 5.55 m²

- Vandalización general de la infraestructura (rayados)
- Ausencia de basureros, usuarios dejan papeles y basura, especialmente en rendijas de techo y asiento.
- La tipología presenta diferencias en sus estructura, pero la cubierta es siempre la misma.

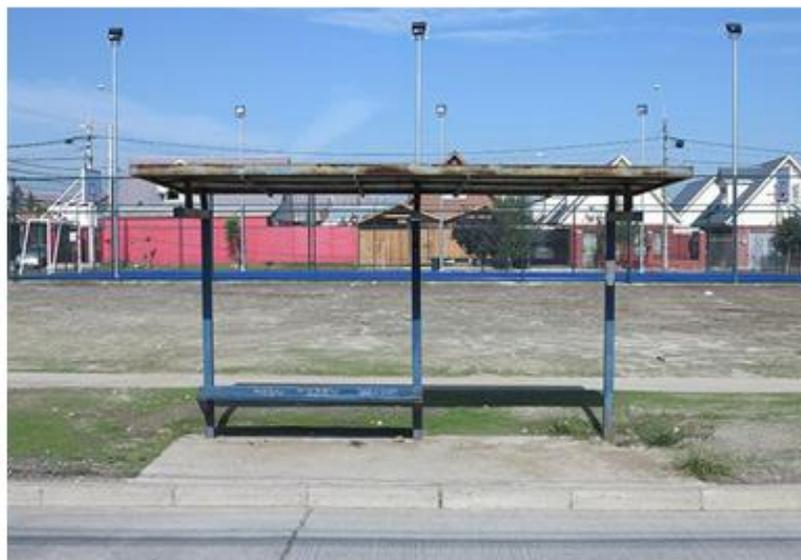
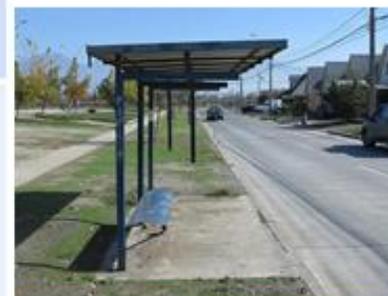
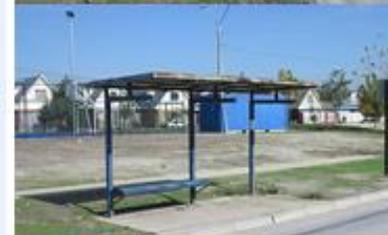
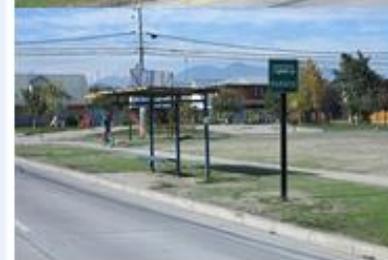
B4

- Refugio de Acero con capacidad media.; y se puede reconocer porque tiene 3 pilares para soporte de la estructura en forma de L invertida.
- Incluye asiento.
- Medidas 4.00 mts largo x 1.85 mts profundidad. Altura cubierta h 2.20 mts.
- Área Cubierta Aproximada: 7.4m²

- Vandalización general de la infraestructura (rayados)
- Ausencia de basureros, usuarios dejan papeles y basura, especialmente en rendijas de techo y asiento.
- La tipología presenta diferencias en sus estructura, pero la cubierta es siempre la misma.

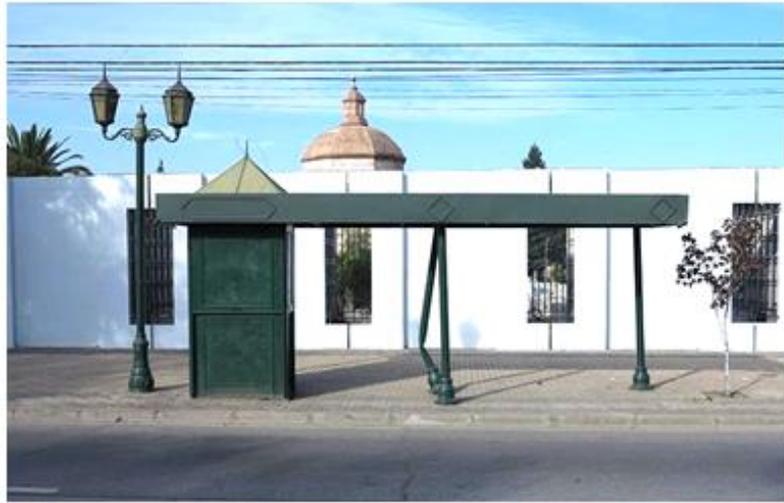
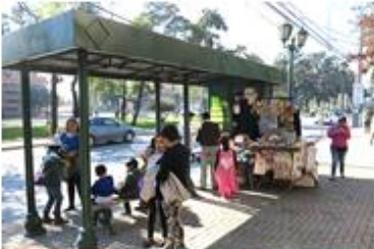
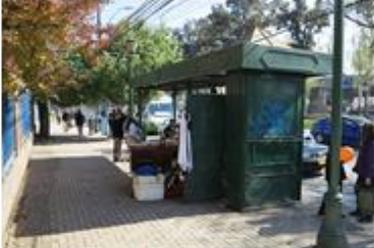
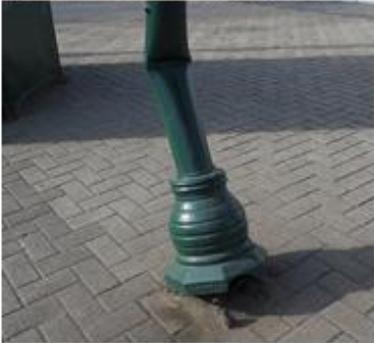
FICHA DE CATASTRO REFUGIOS DE LA ZONA URBANA DE RANCAGUA		SDG
TIPOLOGÍA DE REFUGIO	C1

<p>OBSERVACIONES</p> <p>Este refugio se encuentra exclusivamente en la Avda. Libertador General Bernardo O'Higgins (entre las calles Panamá y Santa María)</p> <p>Algunas observaciones respecto del estado de los refugios:</p> <ul style="list-style-type: none"> - Poca vandalización, tiene aspecto de tener frecuentes mantenciones, especialmente de pintura. - Los pilares no están bien conectados a la estructura de la cubierta. Esto en algunos casos presenta daños a la estructura y cubierta del paradero. - Solo algunos de los Kioscos se encuentran operativos.

<p>DESCRIPCIÓN DEL REFUGIO</p> <ul style="list-style-type: none"> ● Estructura de Acero pintado verde. Los pilares tienen bases de fierro fundido (ornamentales) ● Cubierta de Zinc-alum con cenefa con ornamentos soldados y estructura de perfiles de acero soldados. ● Incluye Kiosco (aunque no siempre operativo) ● En algunos casos incluye asiento. ● Medidas 7.00 mts largo x 2.00 mts profundidad. Altura cubierta h 2.45 mts. ● Área Cubierta Aproximada: 14 m2

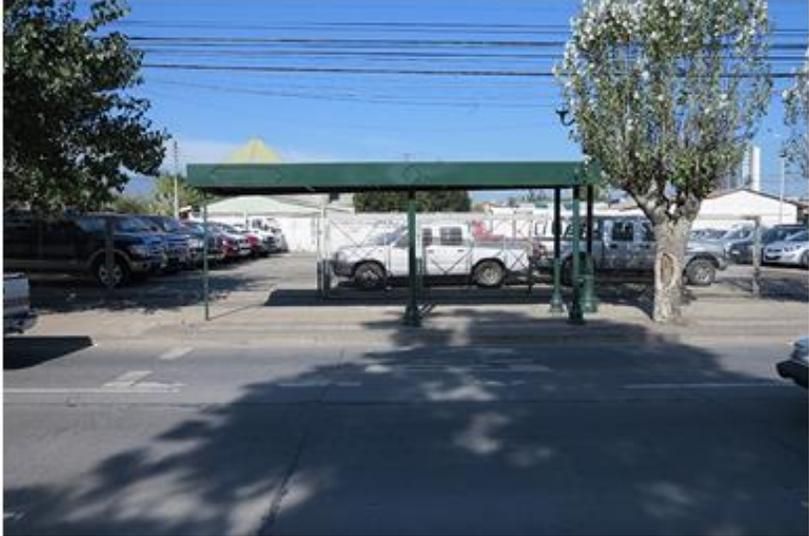
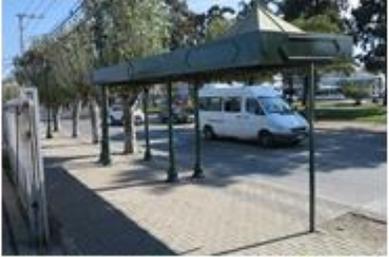
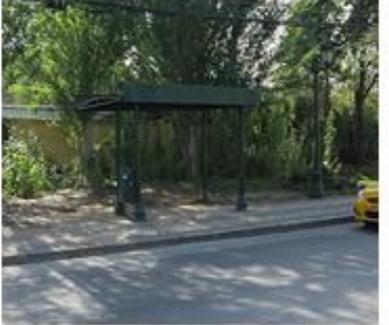
FICHA DE CATASTRO REFUGIOS DE LA ZONA URBANA DE RANCAGUA		SDG
TIPOLOGÍA DE REFUGIO	C2

<p>OBSERVACIONES</p> <p>La Sub-tipología C2 agrupa varios casos de refugios incompletos o alterados de características constructivas similares al C1 y que también se encuentran en Avda. Libertador General Bernardo O'Higgins (entre las calles Panamá y Santa María).</p> <p>Algunas observaciones respecto del estado de los refugios:</p> <ul style="list-style-type: none"> - Aparentemente se encuentran sin terminar, la cubierta para el Kiosco aparece de todas formas y el soporte ha sido reemplazado por un pilar auxiliar puesto en el borde de la cubierta. - Poca vandalización, tiene aspecto de tener frecuentes mantenciones, especialmente de pintura. - Los pilares no están bien conectados a la estructura de la cubierta. Esto en algunos casos presenta daños a la estructura y cubierta del paradero.

DESCRIPCIÓN DEL REFUGIO		
<ul style="list-style-type: none"> ● Estructura de Acero pintado verde. Los pilares tienen bases de fierro fundido (ornamentales) ● Cubierta de Zinc-alum con cenefa con ornamentos (soldados) y estructura de perfiles de acero soldados. ● En algunos casos incluye asiento. ● Medidas largo variable x 2.00 mts profundidad. Altura cubierta h 2.45 mts. ● Área Cubierta Aproximada: Variable

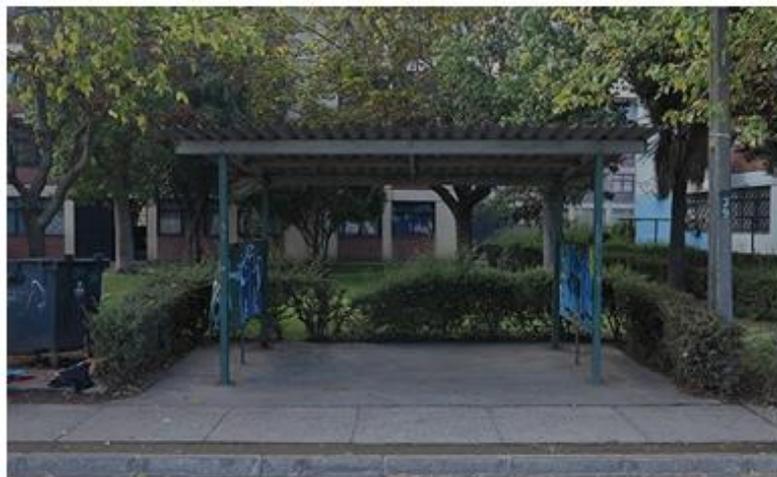
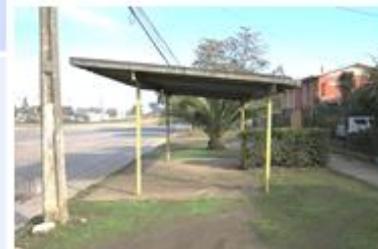
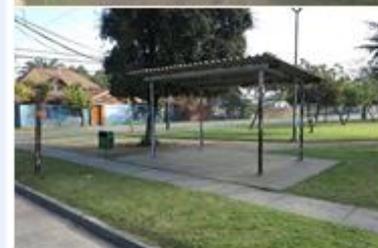
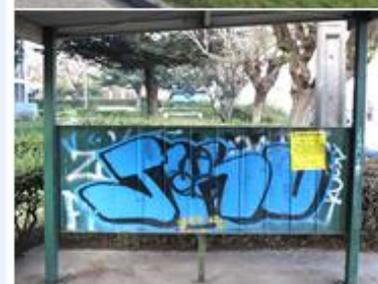
D1

Refugio amplio de estructura simple, cubierta grande y alta.

- Poca vandalización ya que lo que está al alcance para rayar son solos los pilares que son esbeltos..

- Estructura de Acero. Uniones apernadas.
- Cubierta de Fibrocemento o Zinc-alum.
- Existen dos tamaños de esta tipología; 1) Medidas 5.00 mts largo x 3.80 mts profundidad y 2.45 mts de altura. 2) Medidas 7.00 mts largo x 5.00 mts profundidad y 2.60 mts de altura
- En algunos casos incluye asiento, cerramiento y basurero.
- Área Cubierta Aproximada: caso 1) 19 m2 caso 2) 35 m2

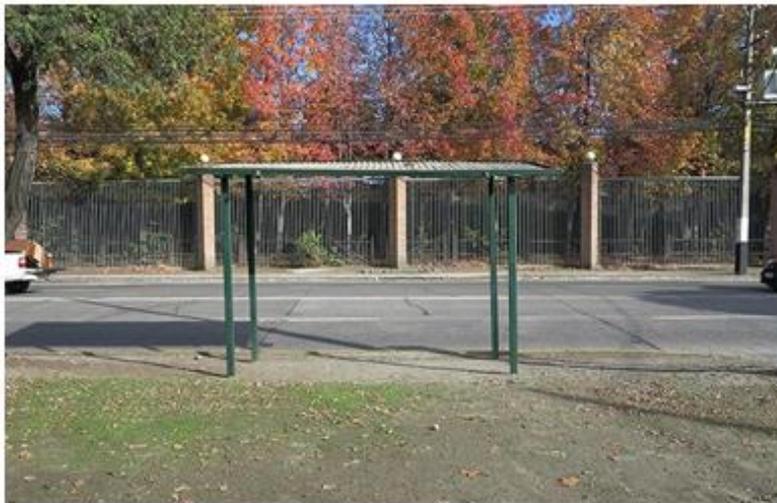
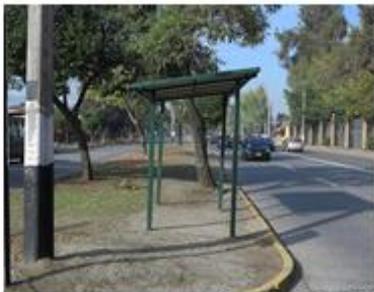
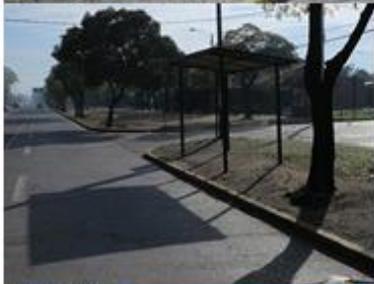
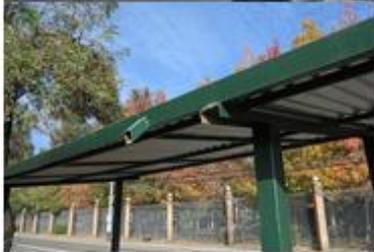
FICHA DE CATASTRO REFUGIOS DE LA ZONA URBANA DE RANCAGUA		SDG
TIPOLOGÍA DE REFUGIO	D2

<p>OBSERVACIONES</p> <p>Algunas observaciones respecto del estado de los refugios:</p> <ul style="list-style-type: none"> - Poca vandalización de rayados ya que no tienen donde ser rayado. - Ausencia de Pavimento en algunos casos (se mojan los pies, barro). - La tipología presenta diferencias en sus estructura, pero la cubierta es siempre la misma. - La tipología es precaria en sus características estructurales. hay caso de vandalismo que el paradero está apunto de caerse.

<p>DESCRIPCIÓN DEL REFUGIO</p> <ul style="list-style-type: none"> ● Refugio mínimo. Consta de cuatro pilares y una cubierta. Su estructura es débil ya que no está rigidizada. ● Incluye algunos casos asiento. ● Cubierta de zinc-alum atornillado. ● Medidas 4.00 mts largo x 2.00 mts profundidad. Altura cubierta h 2.45 mts. ● Área Cubierta Aproximada: 8 m2

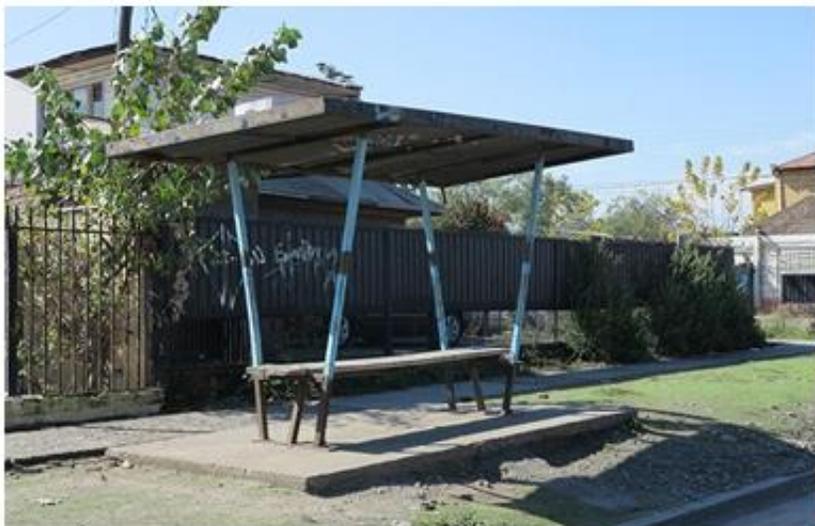
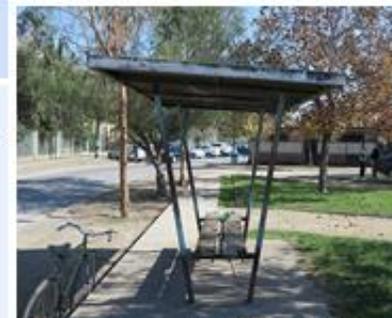
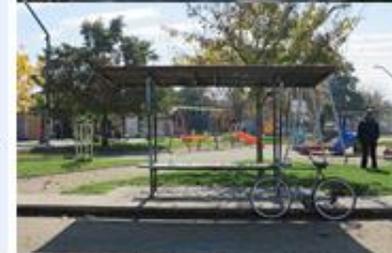
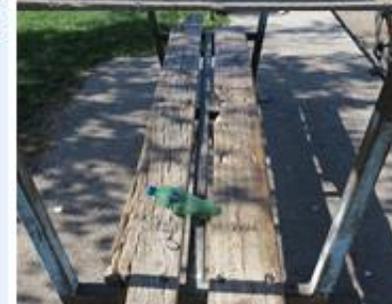
E

- Estructura de Acero (pintado)
- Cubierta de zincalum atornillado a estructura.
- No tiene cerramientos laterales.
- Incluye asiento.
- Medidas 4.00 mts largo x 2.00 mts profundidad. Altura cubierta h 2.20 mts.
- Área Cubierta Aproximada: 8m2

- Presenta poca vandalización.
- La fabricación es de buena calidad.
- Ausencia de basureros, usuarios dejan papeles y basura, especialmente en rendijas de techo y asiento.
- Usuarios tiene una buena percepción del paradero.
- La tipología tiene una forma que se estructura de buena manera lo que permite que sea durable.

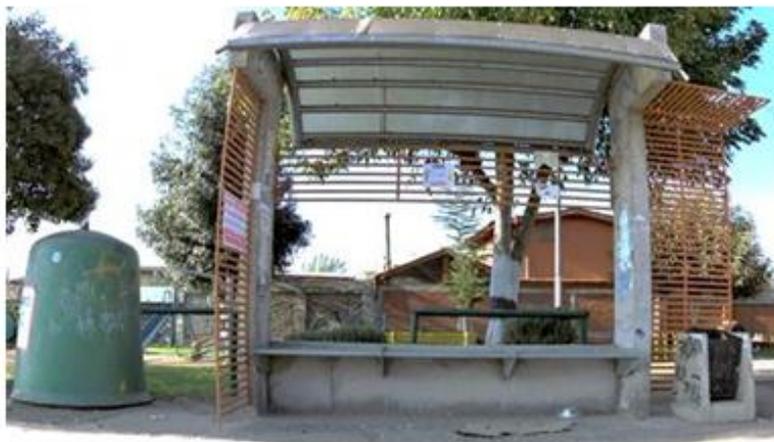
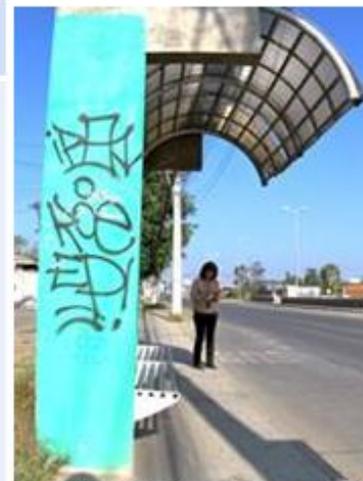
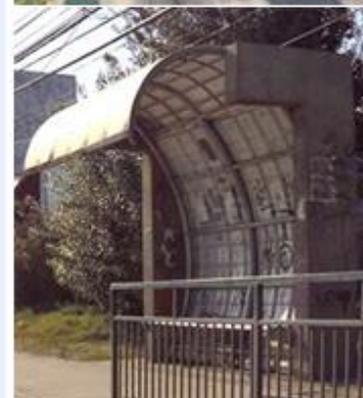
F1

Refugio instalado exclusivamente en la zona de Avenida San Juan, camino a Machalí.

Se trata probablemente de un refugio de elevado costo que presta una mediana protección.

Se presenta en 1 módulo y en algunos casos con accesorios adicionales como celosías de madera y basureros.

- Estructura de hormigón armado.
- Cerramiento de acero pintado, con panel de zinc-alum curvado en taller.
- Cubierta de Policarbonato Alveolar (5mm)
- Pavimento de Hormigón (Radier)
- Asiento
- Medidas 3.40 mts largo x 2.00 mts profundidad. Altura cubierta 2.50 mts.
- Área Cubierta Aproximada: 6.8m²

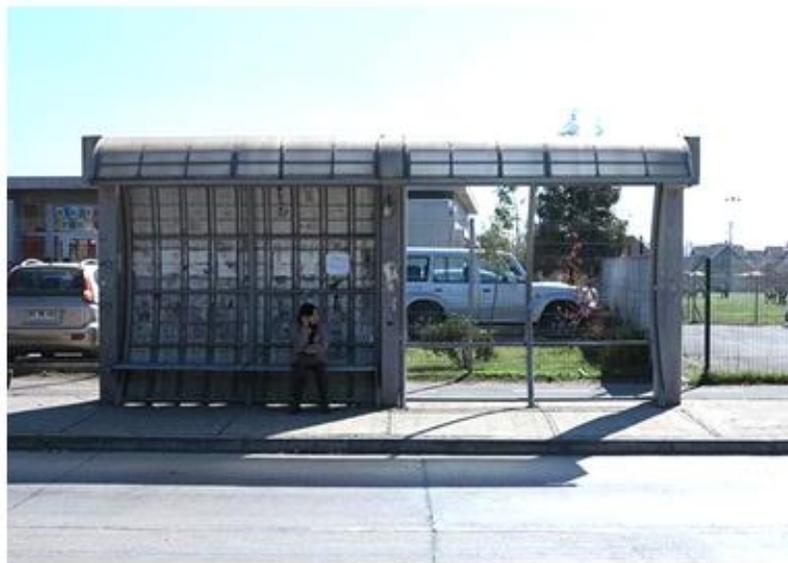
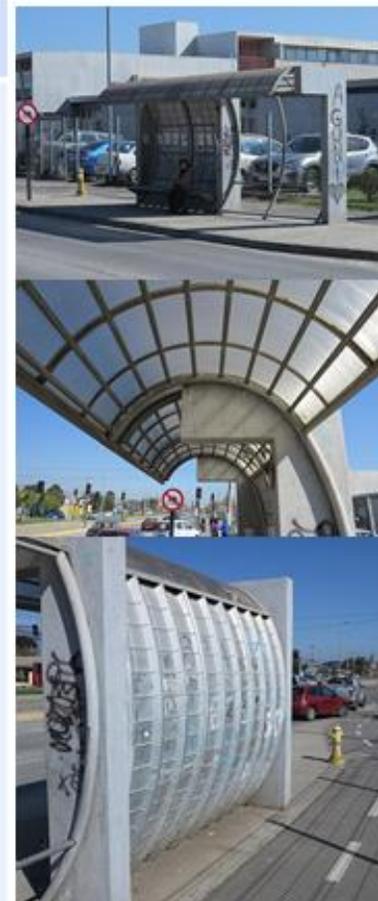
F2

- Estructura de hormigón armado.
- Cerramiento de acero pintado, con panel de zinc-alum curvado en taller.
- Cubierta de Policarbonato Alveolar (5mm)
- Pavimento de Hormigón (Radier)
- Asiento
- Medidas 6.80 mts largo x 2.00 mts profundidad. Altura cubierta 2.50 mts.
- Área Cubierta Aproximada: 13.6m²

Se trata probablemente de un refugio de elevado costo que presta una mediana protección.

Se presenta en 2 módulos contiguos.

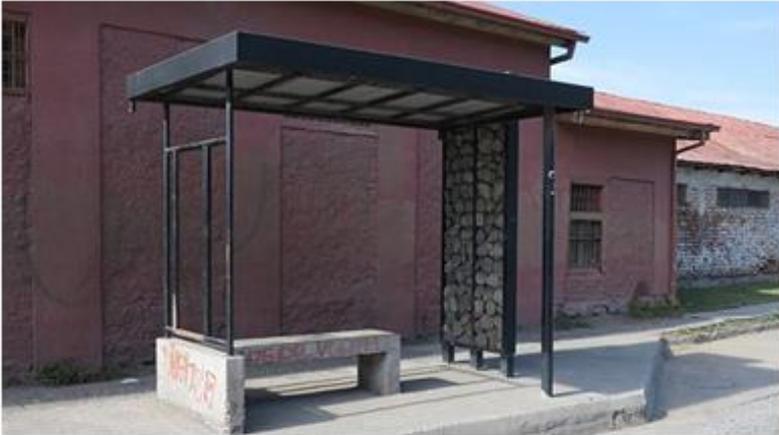
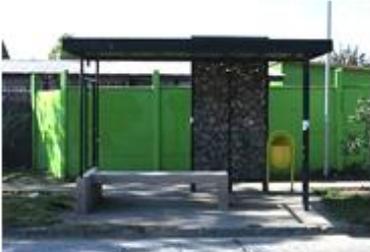
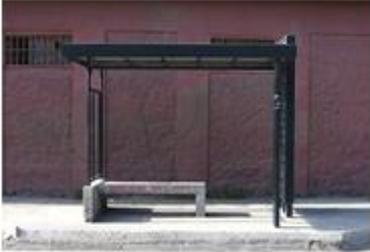
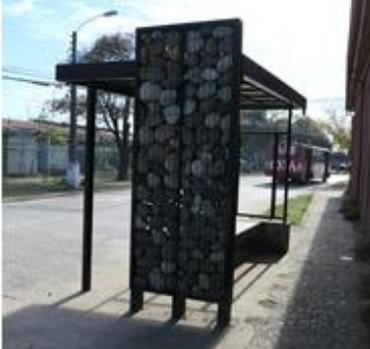
FICHA DE CATASTRO REFUGIOS DE LA ZONA URBANA DE RANCAGUA		SDG
TIPOLOGÍA DE REFUGIO	G

<p>OBSERVACIONES</p> <p>Este refugio presenta una buena calidad constructiva y bien ejecutado.</p> <p>Presenta vandalización fundamentalmente en el asiento de hormigón porque presenta superficie apropiada para rayados.</p> <p>En algunos casos el peso excesivo del panel de cerramiento de piedra ha originado problemas estructurales y deformaciones.</p>

<p>DESCRIPCIÓN DEL REFUGIO</p> <ul style="list-style-type: none"> ● Estructura de Acero pintado con apoyo sobre sobrecimiento de hormigón ● Cubierta de Zinc-Alum ondulado ● Pavimento de hormigón (Radier) ● Cerramiento de Grava (Ø10-15 cms aprox) en bastidor de acero con malla de acero electrosoldada (rectangular) ● Asiento de hormigón y soporte para publicidad (150 x 70 cms) ● Medidas caso 1) 4.20 mts largo x 2.20 mts profundidad. Altura cubierta h 2.60 mts. Caso 2) 3.50 mts largo x 2.20 mts profundidad. Altura cubierta h 2.60 mts. ● Área Cubierta Aproximada: Caso 1) 8m2, Caso 2) 7.7mts

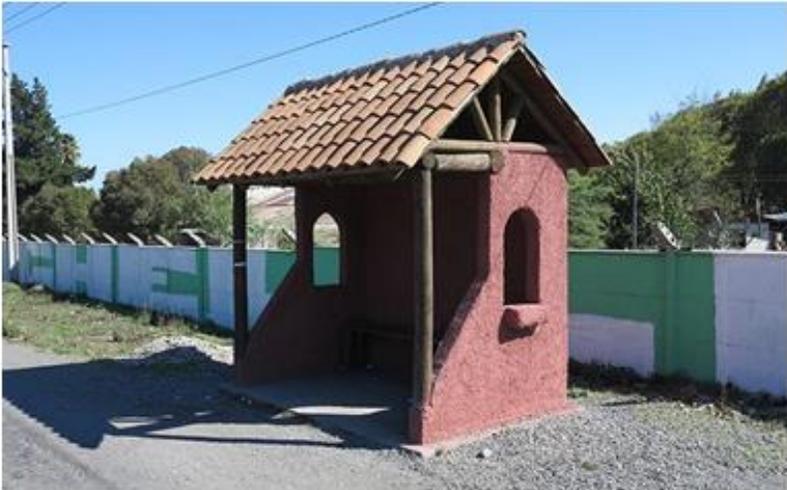
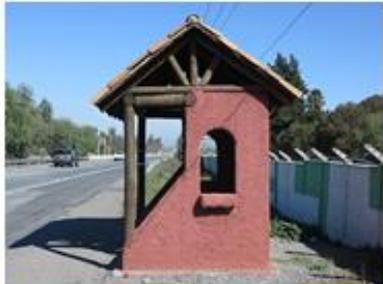
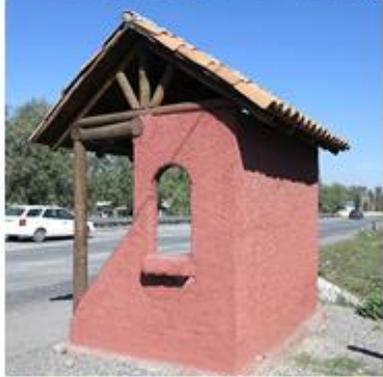
FICHA DE CATASTRO REFUGIOS DE LA ZONA URBANA DE RANCAGUA		SDG
TIPOLOGÍA DE REFUGIO	H

<p>OBSERVACIONES</p> <p>Esta tipología se encuentra ampliamente instalada a lo largo de Chile, especialmente en zonas rurales o intermedias. En este caso se ubican casi exclusivamente en Panamericana Sur con un conveniente nivel de protección del clima.</p> <p>Las obras de ejecución de este refugio suelen ser largas pues involucra obras húmedas y mixtas (albañilería - madera)</p> <p>Se considera que requiere iluminación propia para garantizar la seguridad de los usuarios pues todos sus cerramientos son opacos.</p>

<p>DESCRIPCIÓN DEL REFUGIO</p> <ul style="list-style-type: none"> ● Refugio con estructura de albañilería estucada y techumbre de madera impregnada (rodones de eucaliptus) ● Cubierta de Teja chilena sobre entablado de madera ● Pavimento de hormigón (Radier) ● Tiene asiento (madera impregnada) ● Medidas 3.50 mts largo x 2.50 mts profundidad. Altura cubierta h 2.25 mts. ● Área Cubierta Aproximada: 8.75m2

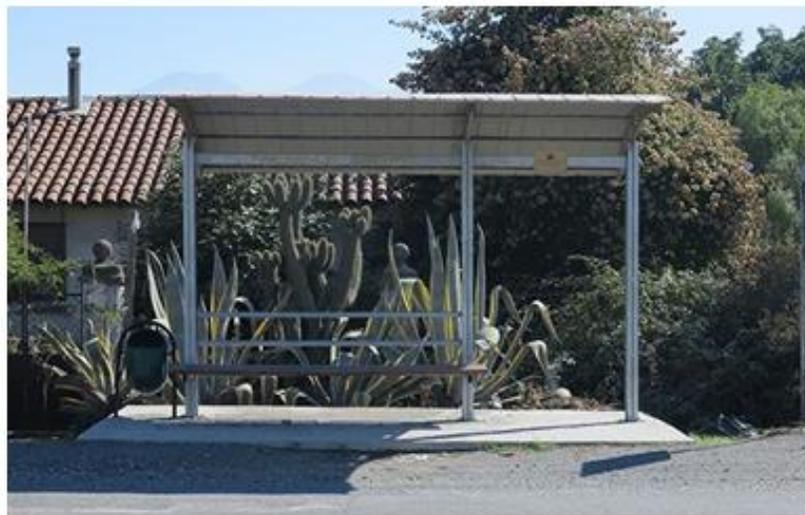
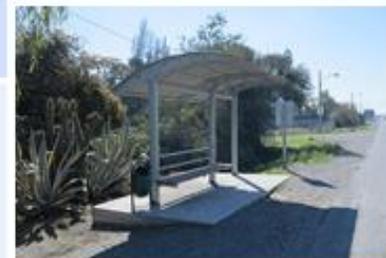
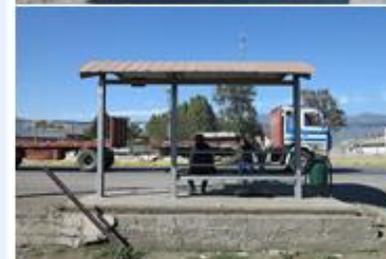
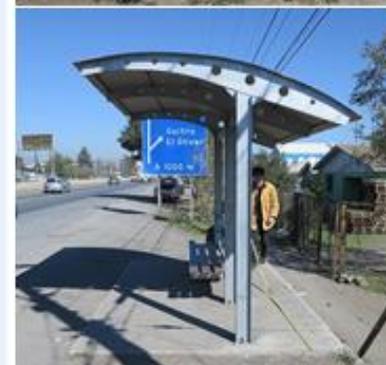
I

Refugio construido con aportes de Transantiago (entregado en Mayo 2015). Se ubica casi exclusivamente sobre la Panamericana Sur, en la zona Sur de la ciudad.

Refugio de ejecución mediana, con buenos materiales, parece un poco abierto (desprotegido) para ser ubicado en zonas abiertas (que más se asemejan a condiciones rurales que urbanas).

- Refugio con estructura de acero galvanizado, soldada en una sola pieza (instalación única a través de pernos de anclaje a fundación)
- Cubierta de zinc-alum flectado (Tipo PV4)
- Pavimento de hormigón (Radier)
- Tiene asiento.
- Tiene Basurero (metálico) con instalación independiente del refugio.
- Medidas 4.50 mts largo x 2.80 mts profundidad. Altura cubierta h 2.50 mts.
- Área Cubierta Aproximada: 12.6 mts²

El refugio está fabricado en taller e instalado in situ. permitiendo una buena ejecución aunque se observan uniones posteriores de asientos y apoyos que rompen el galvanizado y han sido posteriormente pintados del mismo color. Se infiere que para trasladar la estructura se decide hacer este tipo de uniones por sobre las mecánicas pero la posterior corrosión y debilitamiento de esos puntos es un costo que debe considerarse.

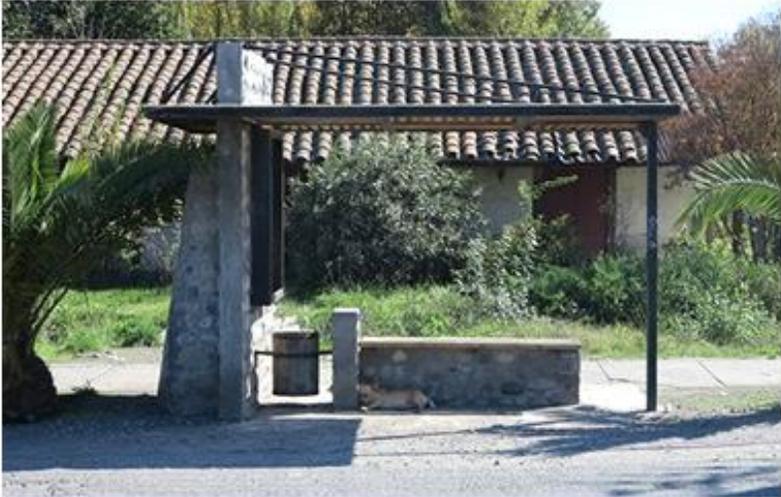
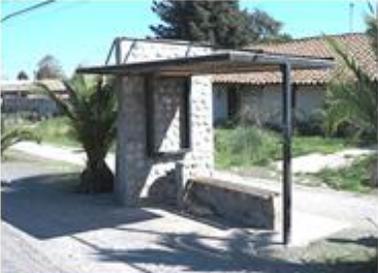
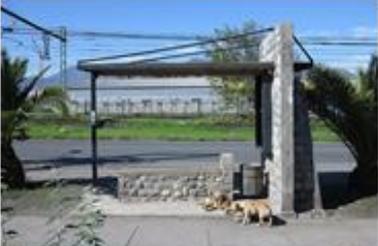
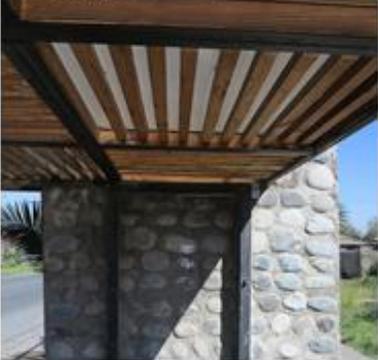
FICHA DE CATASTRO REFUGIOS DE LA ZONA URBANA DE RANCAGUA		SDG
TIPOLOGÍA DE REFUGIO	J

<p>DESCRIPCIÓN DEL REFUGIO</p> <ul style="list-style-type: none"> ● Estructura mixta de acero y muro de mampostería de piedra con contrafuerte. ● Techo de estructura de acero colgada y apoyada, con cerramiento de madera tipo celosía y cubierta de policarbonato alveolar. ● Pavimento de hormigón (Radier) ● Incluye asiento, basurero y soporte para publicidad (130 x 80 cms) ● Medidas 3.86 mts largo x 2.00 mts profundidad. Altura cubierta h 2.30 mts. ● Área Cubierta Aproximada: 7.72m2 	<p>OBSERVACIONES</p> <p>Refugio de buenas terminaciones implementado en una zona específica de la ciudad con buenas cualidades espaciales. Se valora especialmente la cubierta semi-translúcida que se consigue al superponer la celosía de madera y el policarbonato.</p> <p>La construcción en mampostería de piedra implica tiempos de trabajo prolongados y la construcción de un contrafuerte y tensores de soporte para la cubierta hacen suponer un diseño original que no considera el pilar de acero finalmente ejecutado para soportar la cubierta desde el otro extremo.</p>

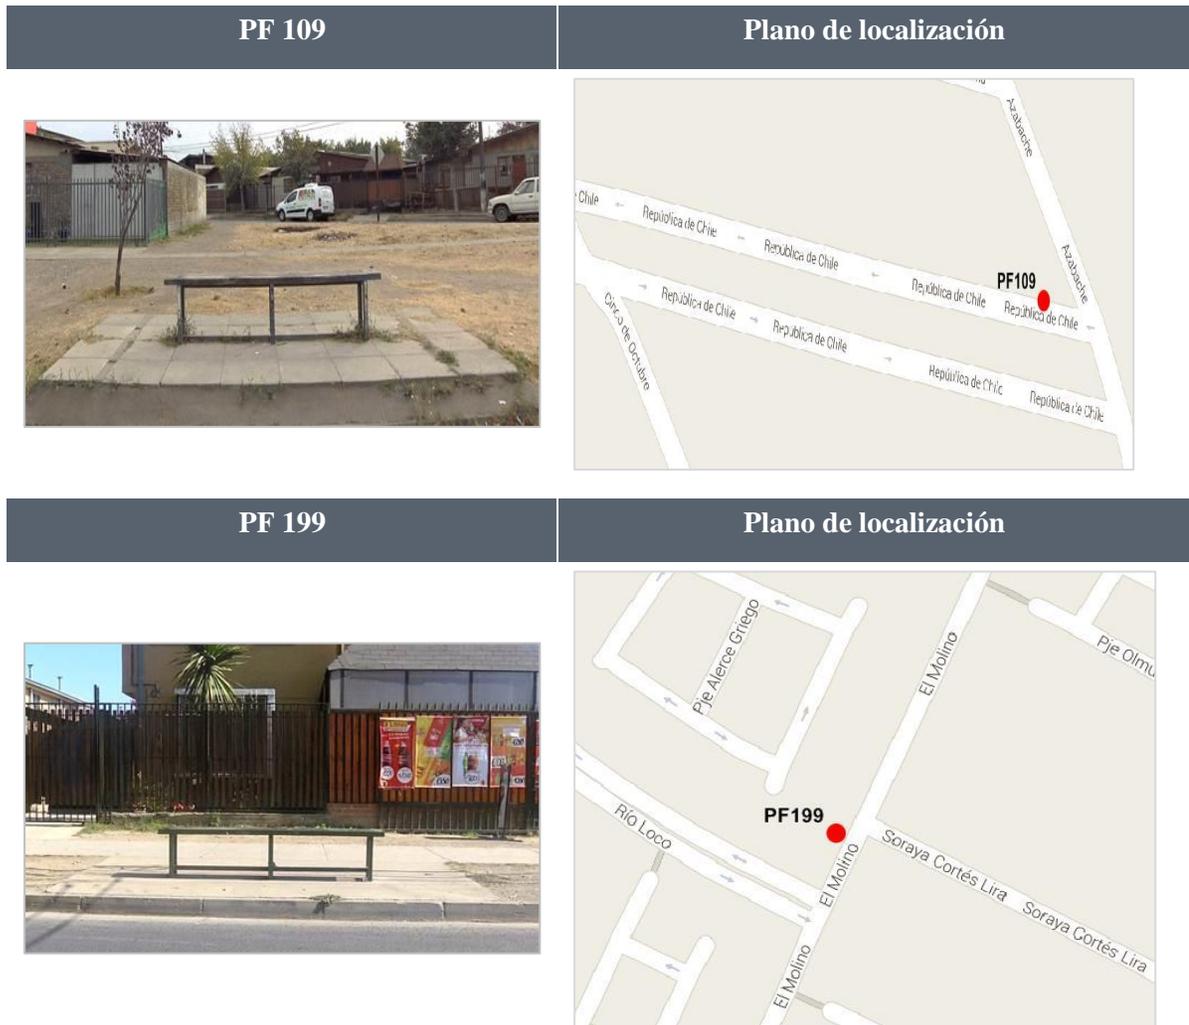
Figura 4.23: Paraderos sin techo en su estructura

A continuación se muestra una fotografía de cada uno de ellos y su plano de localización.

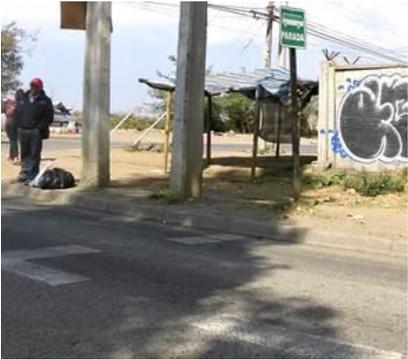
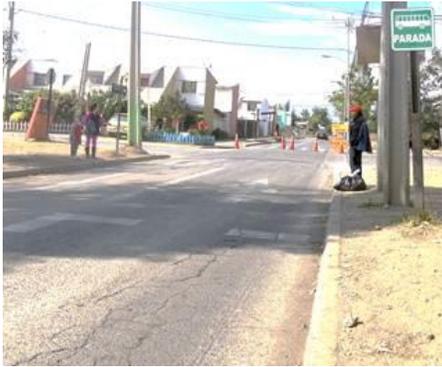
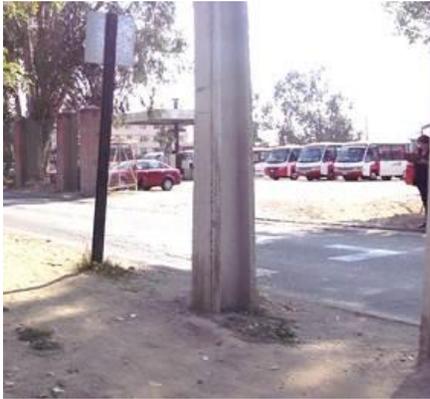
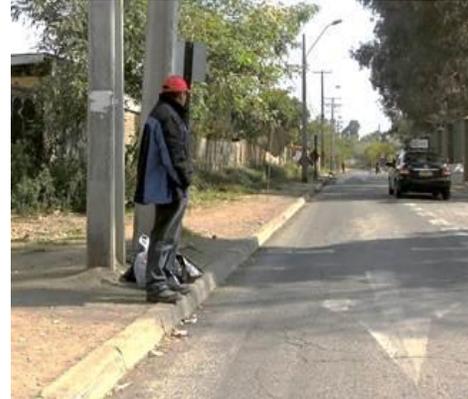
Figura 4.26: Ejemplo ficha de catastro de bandera de parada BP3

Ficha Bandera Parada (BP)			
<i>I.-Descripción general</i>			
Código	BP03		
Calle eje	Edmundo Cabezas		
Calle 1	Venus		
Calle 2	República de Chile		
Coordenada x	W70°42.091'	Coordenada y	S34°09.467'
Servicios de Bus (es)	401 - 403 - 503	Cantidad de servicios que se detienen en la parada	3
Orientación sentido del tránsito directo al paradero	OE		
Descripción de la zona / punto de atracción/generación de viajes	Parada localizada en zona residencial, frente al terminal de buses. La parada se encuentra ubicada en una vía principal, bidireccional, de dos pistas.		
<i>II.- Complementos Bandera Parada</i>			
Estado de la señalética	Regular	Existe bahía de estacionamiento para BP	-
Observación	Solo tierra		
<i>II.1- Cobertura de la bandera de parada (distancia en metros):</i>			
Distancia con PF/BP anterior	117	Código PF/BP anterior	PF162
Distancia con PF/BP siguiente	172	Código PF/BP siguiente	PF170
<i>III.- Registro fotográfico</i>
