Infraestructura menor asociada al sistema de transporte público mayor de la ciudad de Rancagua, Análisis y Propuestas; y Medición de demanda de servicio rural de Machalí.

Informe final_v2
Diciembre del 2016

Intendencia de la región del Libertador
Bernardo O'Higgins

Steer Davies Gleave
Holanda 100, Oficina 504, Providencia
Santiago - Chile

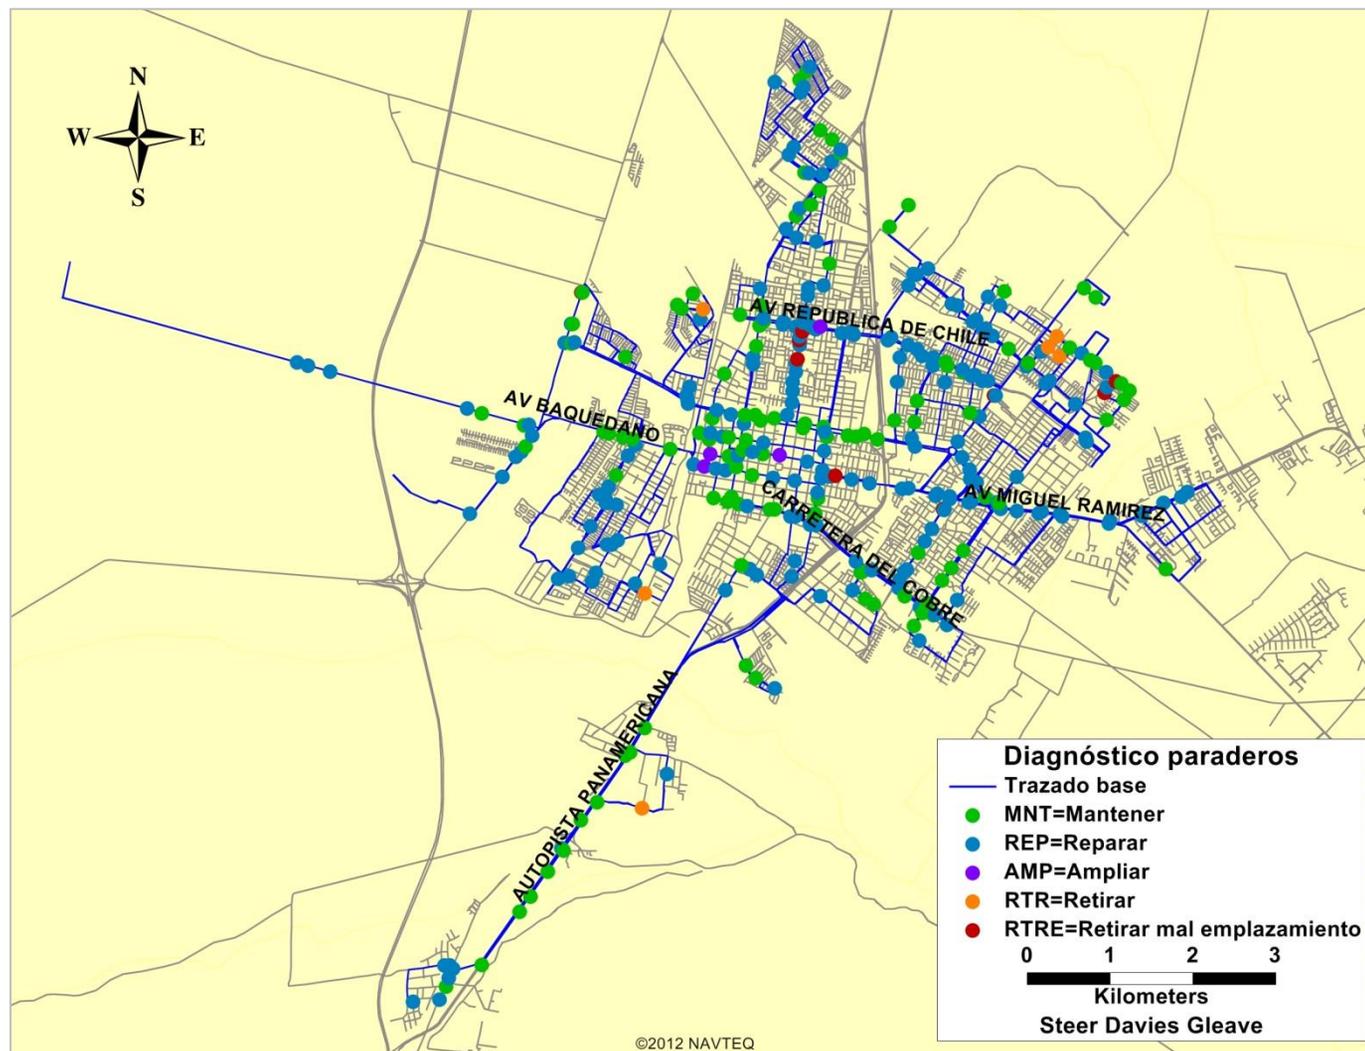
Figura 5.2: Ubicación de paraderos según su diagnóstico, ciudad de Rancagua

Al superponer la clasificación de conservación del estado de los paraderos, con la información de viajes atraídos y generados en la ciudad (información obtenida de la EOD 2006 realizada en Rancagua), se observa que muchos de los paraderos clasificados como “*reparar*” se ubican en las zonas que más viajes generan y atraen.

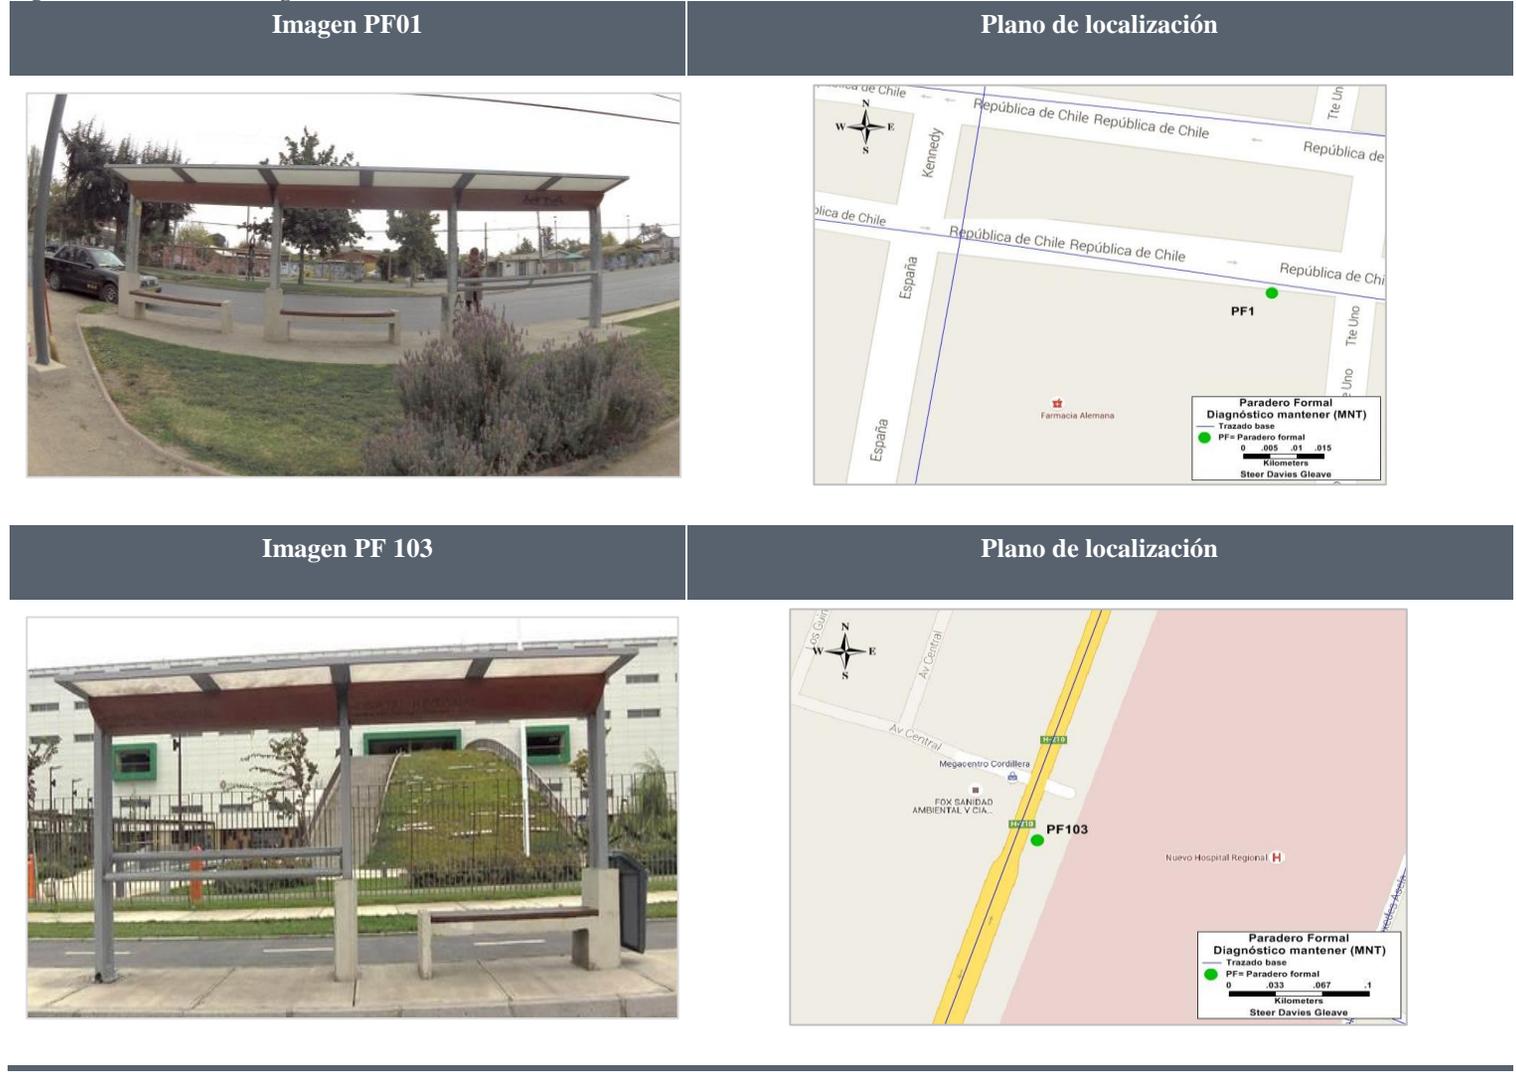
Figura 5.5: Paraderos categoría “Mantener”

Las siguientes figuras son un ejemplo de los paraderos clasificados en esta categoría.

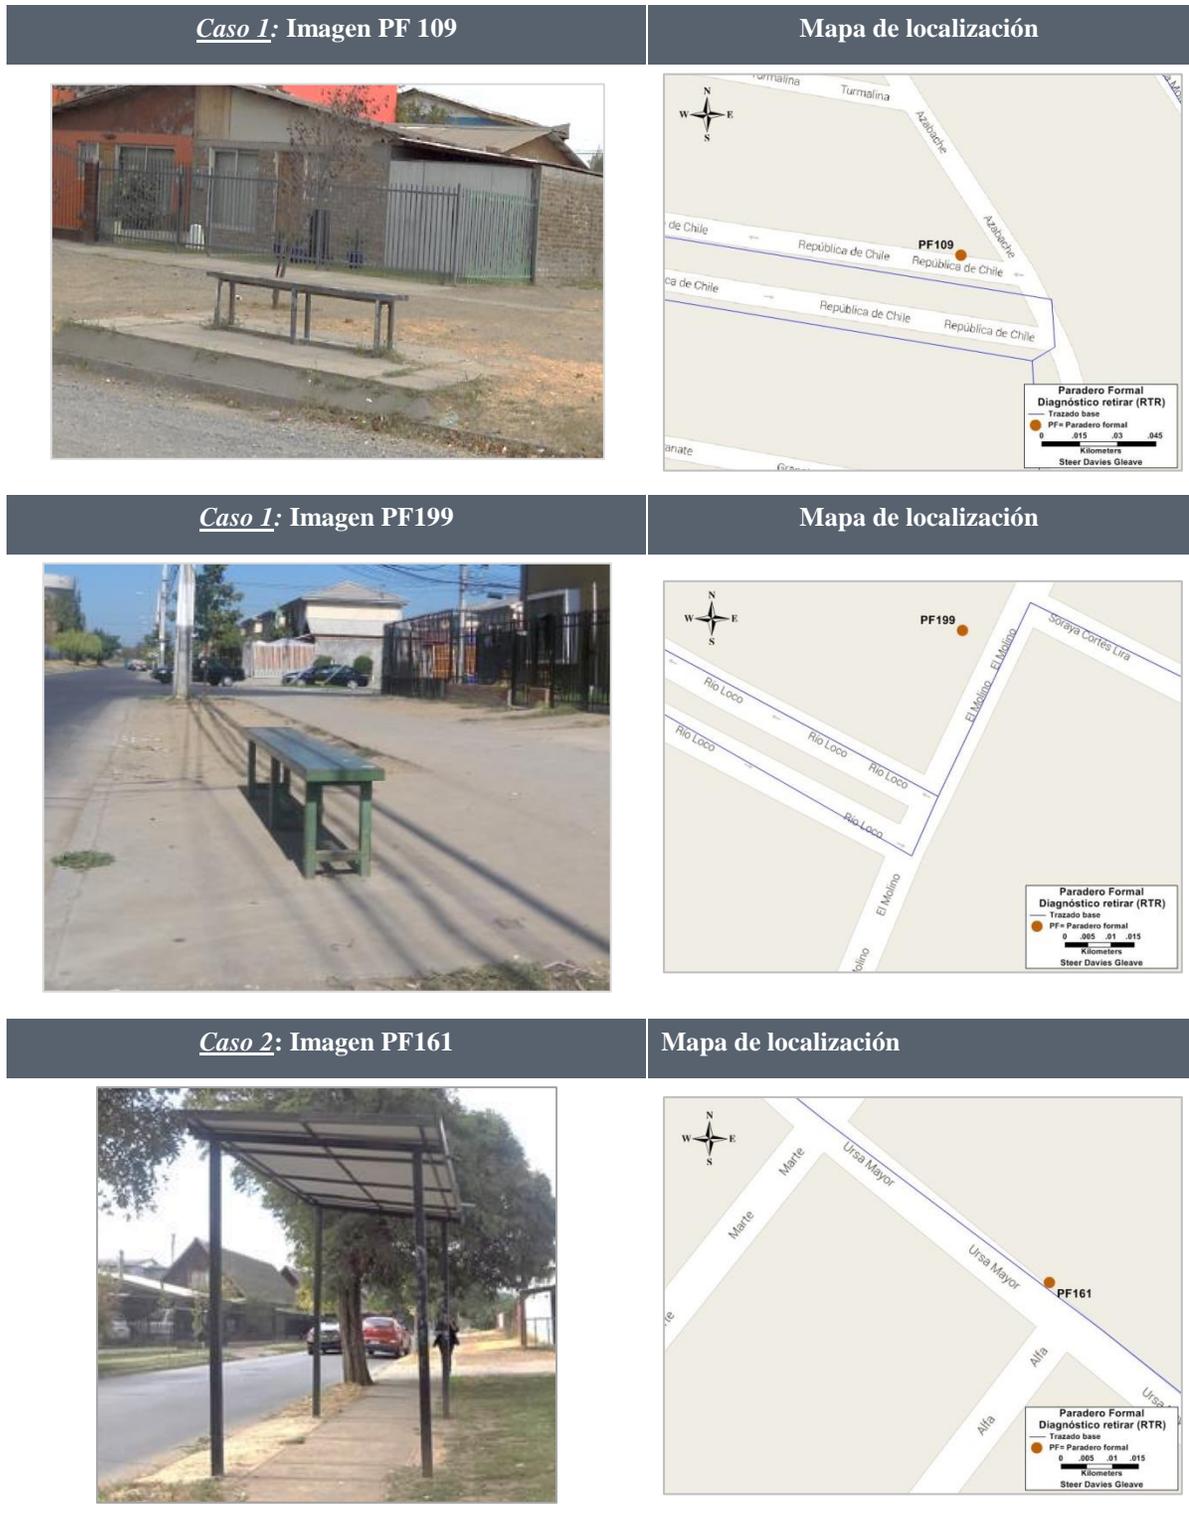
Figura 5.9: Ejemplo paradero categoría “Retirar”

Caso 2: Imagen PF166

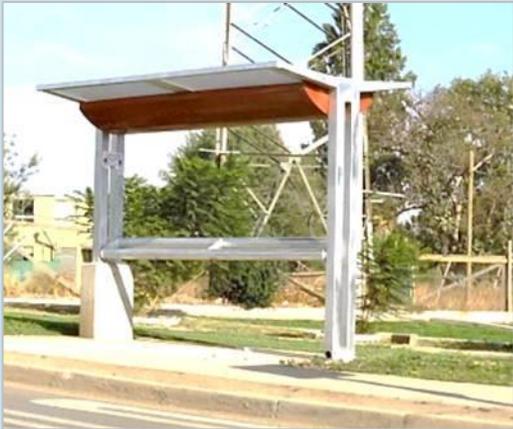
Tipología	Número de paraderos	Estado	Comentario
<p style="text-align: center;">Tipo A1</p>

<p style="text-align: center;">33 paraderos tipo A1</p>	<p>El 64% de los paraderos tipo A1 son diagnosticados como “mantener” y un 36% como “reparar”</p>	<p>Los paraderos diagnosticados como “reparar” corresponden a PF vandalizados.</p>

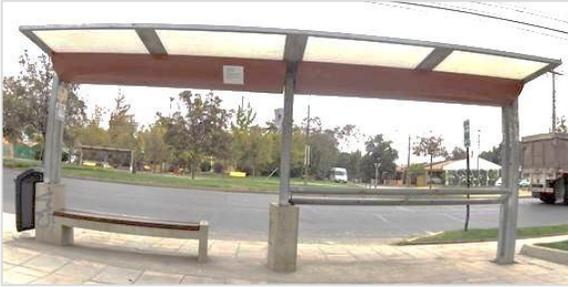
Tipología	Número de paraderos	Estado	Comentario
<p style="text-align: center;"><u>Tipo A2</u></p>

<p style="text-align: center;">75 paraderos tipo A2</p>	<p>El 68% de los paraderos tipo A2 son diagnosticados como “reparar”, un 23% como “mantener”, un 5% como “RTRE” y un 4% como ampliar.</p>	<p>Los paraderos diagnosticados como “reparar” corresponden a paraderos vandalizados y les falta el basurero.</p>
<p style="text-align: center;"><u>Tipo A3</u></p>

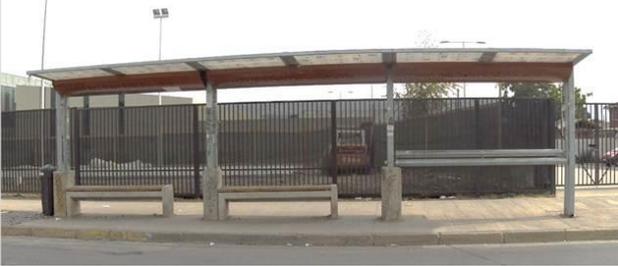
<p style="text-align: center;">16 paraderos tipo A3</p>	<p>El 69% de los paraderos tipo A3 son diagnosticados como “reparar” y un 31% como “mantener”</p>	<p>Los paraderos diagnosticados como “reparar” corresponden a paraderos vandalizados y a falta de unas planchas en el techo.</p>
<p style="text-align: center;"><u>Tipo B1</u></p>

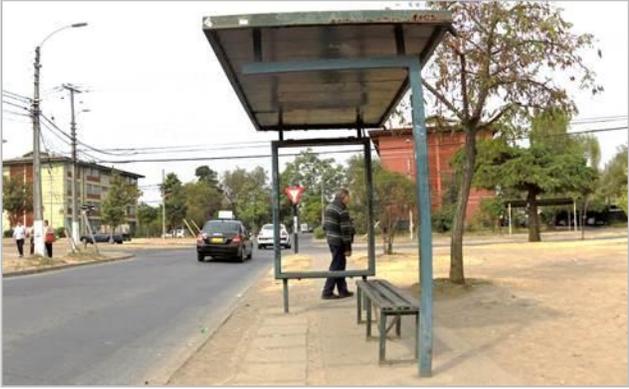
<p style="text-align: center;">54 paraderos pertenecen al tipo B1</p>	<p>El 81% de los paraderos tipo B1 son diagnosticados como “reparar”, un 13% como “mantener” y 6% como “RTRE”</p>	<p>Los paraderos diagnosticados como “reparar” corresponden a paraderos donde la infraestructura está vandalizada, oxidada y/o ladeada y no tienen publicidad.</p>

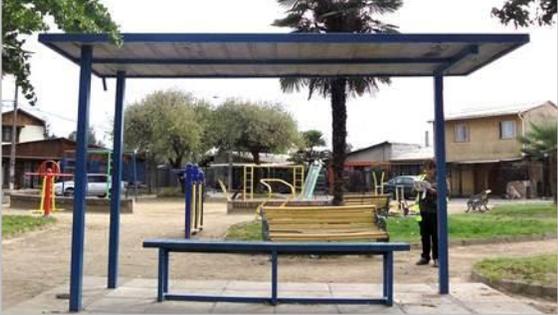
Tipología	Número de paraderos	Estado	Comentario
<p style="text-align: center;"><u>Tipo B2</u></p>

<p style="text-align: center;">9 paraderos son del tipo B2</p>	<p>El 67% de los paraderos tipo B2 son diagnosticados como “reparar”, un 33% como “mantener”</p>	<p>Los paraderos diagnosticados como “reparar” corresponden a paraderos que su infraestructura está vandalizada, oxidada y/o ladeada y no tienen publicidad.</p>
<p style="text-align: center;"><u>Tipo B3</u></p>

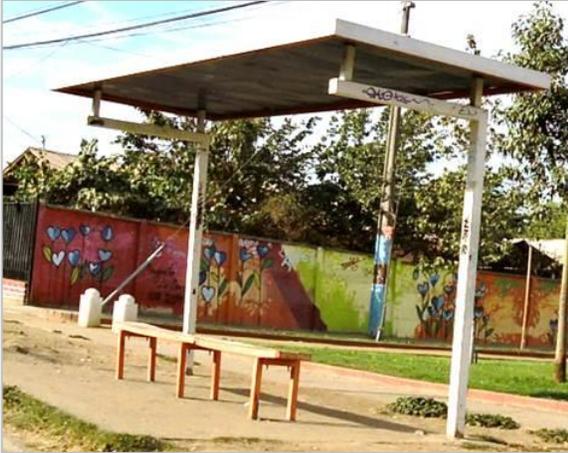
<p style="text-align: center;">6 paraderos son del tipo B3</p>	<p>El 67% de los paraderos tipo B3 son diagnosticados como “mantener”, un 33% como “reparar”</p>	<p>Los paraderos diagnosticados como “reparar” corresponden a paraderos vandalizados.</p>
<p style="text-align: center;"><u>Tipo B4</u></p>

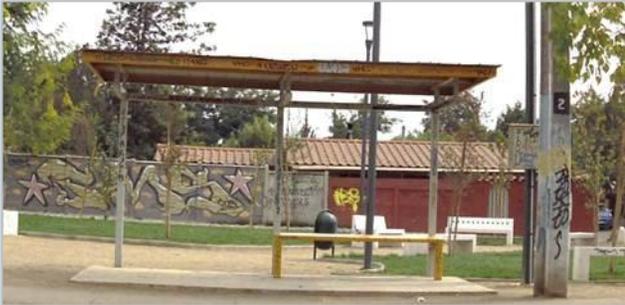
<p style="text-align: center;">12 paraderos son del tipo B4</p>	<p>El 75% de los paraderos tipo B4 son diagnosticados como “reparar” y un 25% como “mantener”</p>	<p>Los paraderos diagnosticados como “reparar” corresponden a paraderos vandalizados</p>

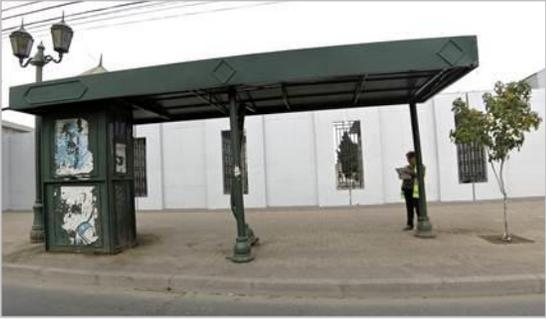
Tipología	Número de paraderos	Estado	Comentario
<p style="text-align: center;"><u>Tipo C1</u></p>

<p style="text-align: center;">12 paraderos son del tipo C1</p>	<p>El 58% de los paraderos tipo C1 son diagnosticados como “mantener” y otro 42% como “reparar”</p>	<p>Los paraderos diagnosticados como “reparar” corresponden a paraderos que su infraestructura está vandalizada y doblada.</p>
<p style="text-align: center;"><u>Tipo C2</u></p>

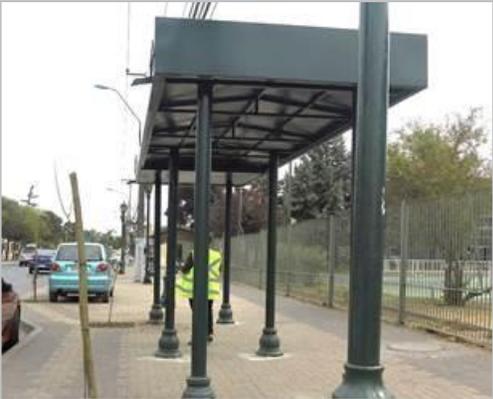
<p style="text-align: center;">6 paraderos son del tipo C2</p>	<p>El 67% de estos paraderos son diagnosticados como “mantener” y el 33% como “reparar”</p>	<p>Los paraderos diagnosticados como “reparar” corresponden a paraderos que su infraestructura está vandalizada , techo oxidado, en general paradero descuidado.</p>
<p style="text-align: center;"><u>Tipo D1</u></p>

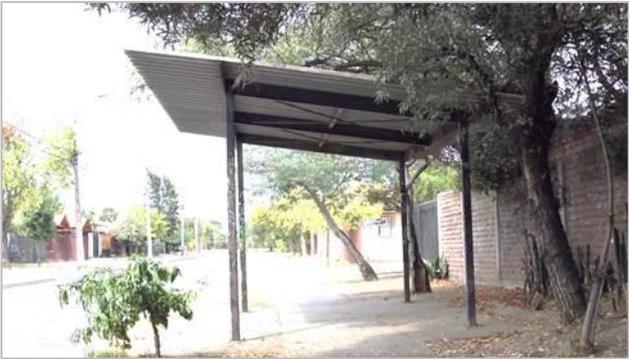
<p style="text-align: center;">18 paraderos son del tipo D1</p>	<p>El 56% de los paraderos tipo D1 son diagnosticados como “mantener”, un 39% como “reparar” y 6% como RTRE</p>	<p>Los paraderos diagnosticados como “reparar” corresponden a paraderos vandalizados, infraestructura oxidada.</p>

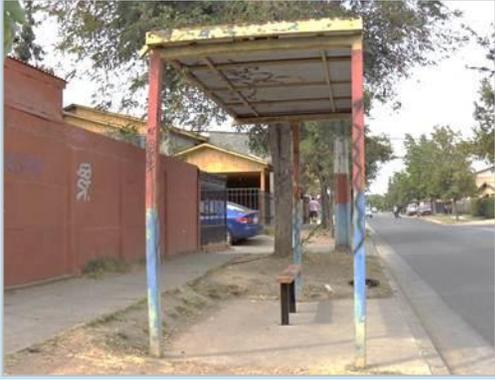
Tipología	Número de paraderos	Estado	Comentario
<p style="text-align: center;"><u>Tipo D2</u></p>

<p style="text-align: center;">34 paraderos son del tipo D2</p>	<p>El 32% de los paraderos tipo D2 son diagnosticados como “mantener”, un 56% como “reparar”, 9% como “retirar” y un 3% como RTRE</p>	<p>Los paraderos diagnosticados como “reparar” corresponden a paraderos vandalizados, oxidados, infraestructura doblada, no tiene su propio radier.</p>
<p style="text-align: center;"><u>Tipo E</u></p>

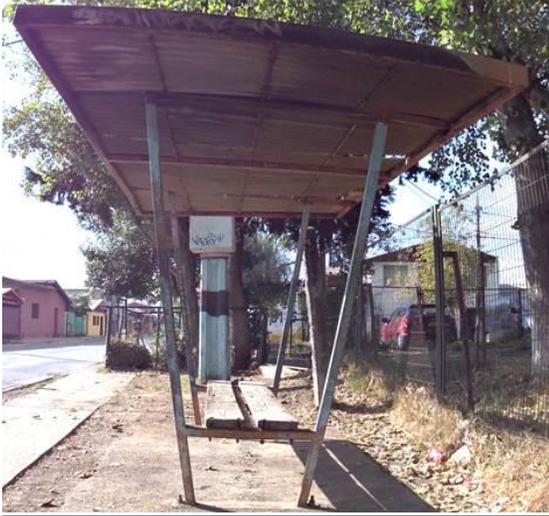
<p style="text-align: center;">13 paraderos son del tipo E</p>	<p>El 23% de los paraderos tipo E son diagnosticados como “mantener”, y el 77% como “reparar”.</p>	<p>Los paraderos diagnosticados como “reparar” corresponden a paraderos vandalizados, falta de planchas de techo, infraestructura oxidada y doblada.</p>
<p style="text-align: center;"><u>Tipo F1</u></p>

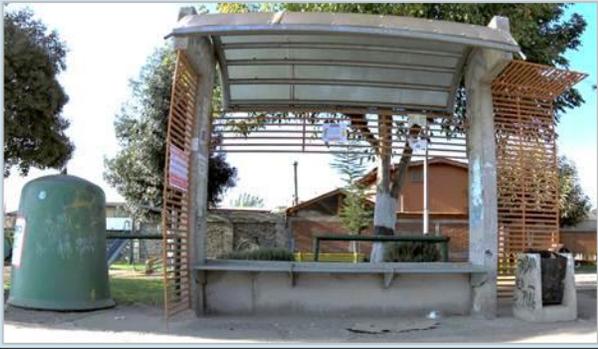
<p style="text-align: center;">2 paraderos son del tipo F1</p>	<p>El 100% de los paraderos tipo F1 son diagnosticados como “reparar”</p>	<p>Los paraderos diagnosticados como “reparar” corresponden a paraderos vandalizados.</p>

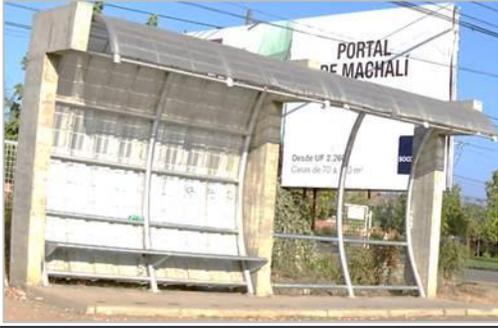
Tipología	Número de paraderos	Estado	Comentario
<p style="text-align: center;"><u>Tipo F2</u></p>

<p style="text-align: center;">6 paraderos son del tipo F2</p>	<p style="text-align: center;">El 17% son diagnosticados como “mantener” y 83% como “reparar”</p>	<p style="text-align: center;">Los paraderos diagnosticados como “reparar” corresponden a paraderos vandalizados.</p>
<p style="text-align: center;"><u>Tipo G</u></p>

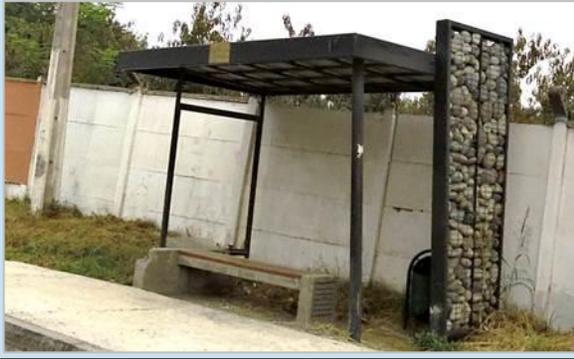
<p style="text-align: center;">9 paraderos son del tipo G</p>	<p style="text-align: center;">El 22% son diagnosticados como “mantener y el 78% restante como “reparar”</p>	<p style="text-align: center;">Los paraderos diagnosticados como “reparar” corresponden a paraderos vandalizados, falta publicidad, infraestructura ladeada.</p>
<p style="text-align: center;"><u>Tipo H</u></p>

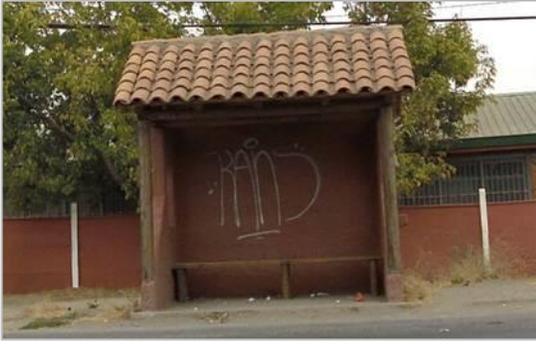
<p style="text-align: center;">9 paraderos son del tipo H</p>	<p style="text-align: center;">El 56% son diagnosticados como “mantener, el 33% como “reparar” y el 11% como RTRE</p>	<p style="text-align: center;">Los paraderos diagnosticados como “reparar” corresponden a paraderos vandalizados.</p>

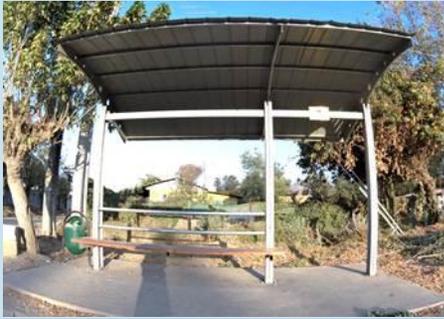
Tipología	Número de paraderos	Estado	Comentario
<p>Tipo I</p>

6 paraderos son del tipo I	El 100% son diagnosticados como “mantener.”	-
<p>Tipo J</p>

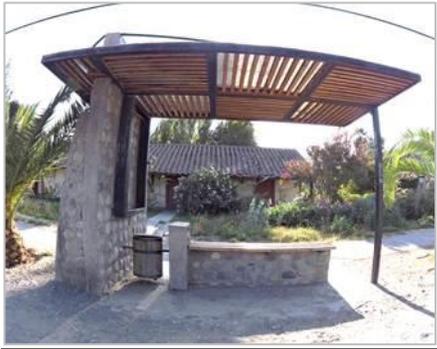
5 paraderos son del tipo J	El 100% son diagnosticados como “reparar”	Los paraderos diagnosticados como “reparar” corresponden a paraderos sin publicidad.

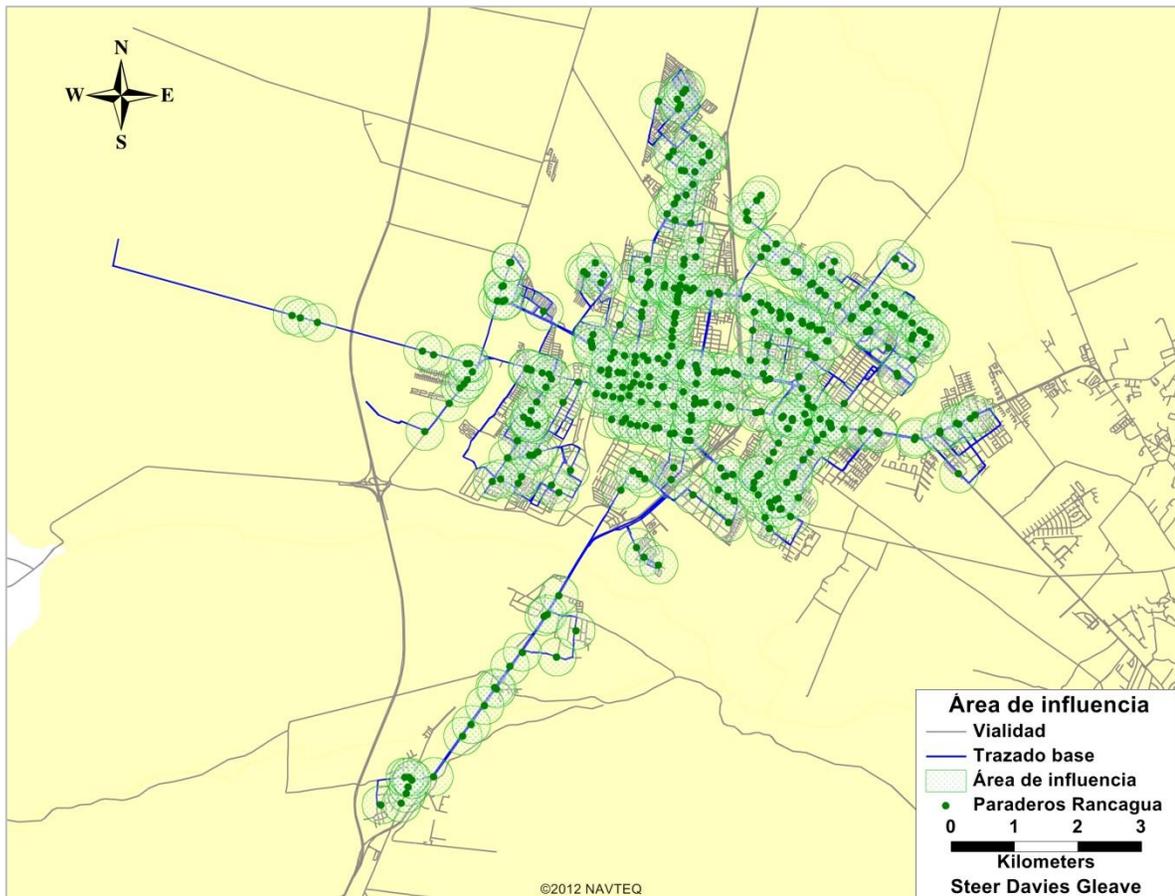
Figura 6.6: Cobertura de paraderos con radio de 300 metros

En la siguiente figura se observa que en general la ciudad presenta una buena cobertura de paraderos. Existen algunos sectores con baja cobertura, especialmente al oriente de la ciudad y en el centro en el eje de Illanes entre Bernardo O'Higgins y la Ruta 5.

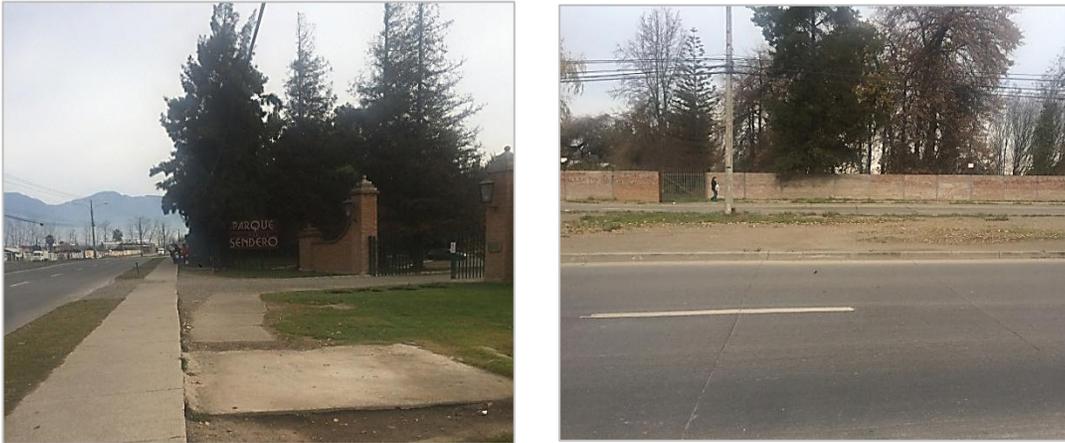
Figura 6.11: Sector Alameda / Poniente (altura del cementerio)

En Av. Libertador Bernardo O’Higgins entre el Hospital Regional y el Cementerio no existen paraderos. La distancia entre el PF 119, ubicado en Alameda a la altura de calle Las Magnolias y el siguiente (PF 108, ubicado en El Palqui) es de aproximadamente 900 metros. Sería recomendable localizar un paradero a la salida del cementerio Parque del Sendero (ambos sentidos).

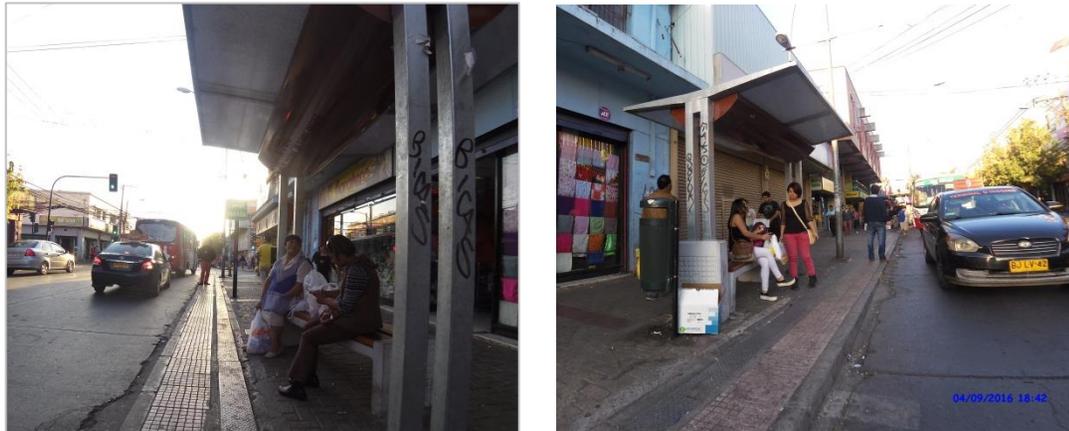
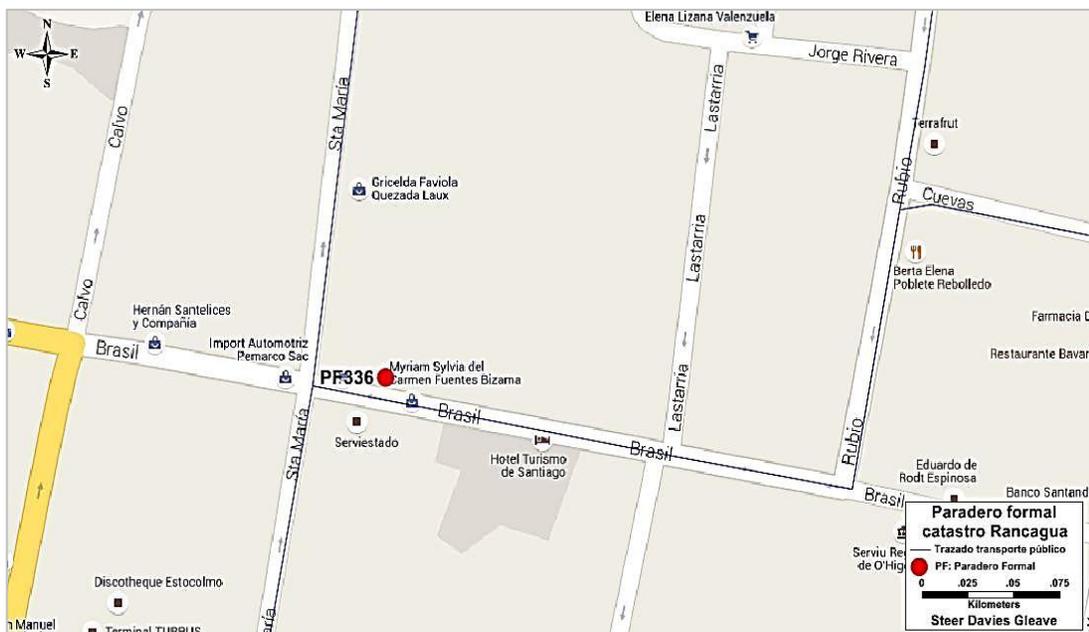
Figura 6.18: Paradero intersección Brasil / Santa María

- En la intersección de Brasil con Santa María, que fue la que mayor número de menciones tuvo por parte de los choferes, se constató durante el catastro de paraderos realizado en la ciudad que existe un paradero en el sector, cuya capacidad se ve sobrepasada por la cantidad de gente que se encuentra esperando transporte público en dicho lugar. Por lo tanto, la propuesta para esta intersección no es emplazar un nuevo paradero, sino ampliar el paradero ya existente.

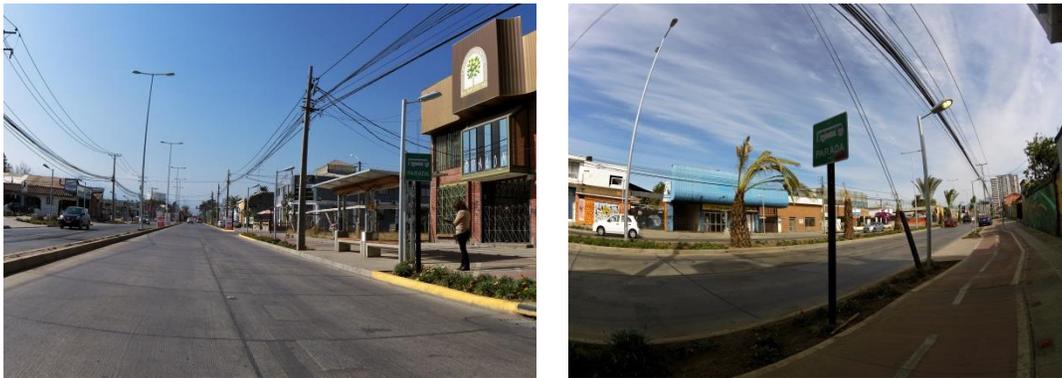
Figura 6.20: Paraderos existentes en calle Membrillar

- El otro caso es la calle Membrillar, que fue mencionada por varios choferes, ya que si bien existen paraderos en esa calle, los consideran insuficientes y según su opinión hace falta instalar nuevos paraderos en el sector.

Por lo tanto, y de acuerdo a lo expresado por los choferes, la localización del nuevo paradero debería ser por el sentido oriente-poniente, en donde actualmente existe una de las dos banderas de parada.

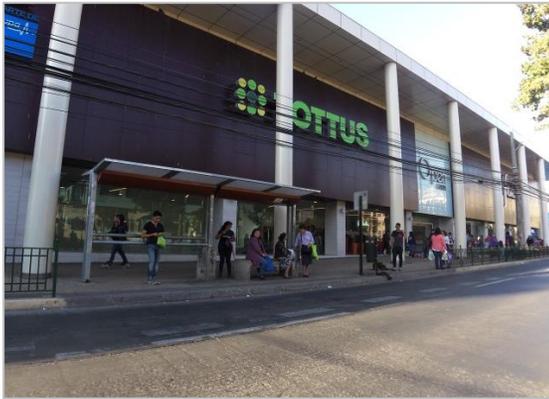
PF 327 – Cuevas/Estado

Figura 6.23: Ejemplos de paraderos con alta demanda de pasajeros

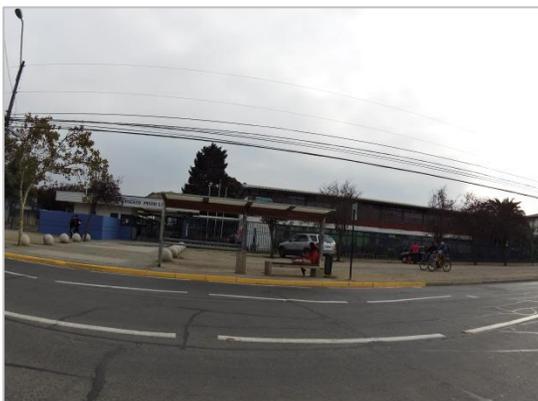
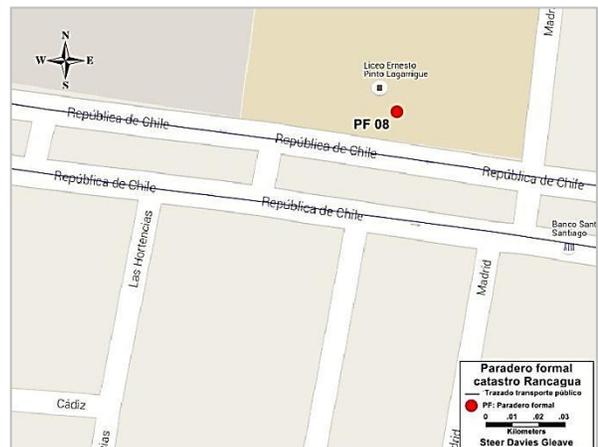
PF08 – República de Chile/Madrid

Cabe señalar que el punto de República de Chile con Madrid es muy utilizado en los periodos de entrada y salida del colegio aledaño.

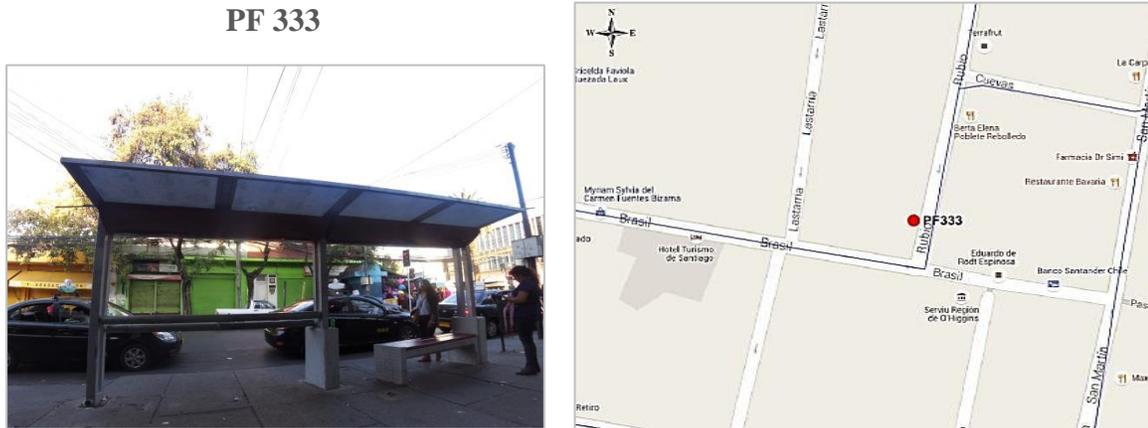
El paradero localizado en esta intersección corresponde al PF 333.

Figura 6.25: Punto conflictivo en Rubio/Brasil

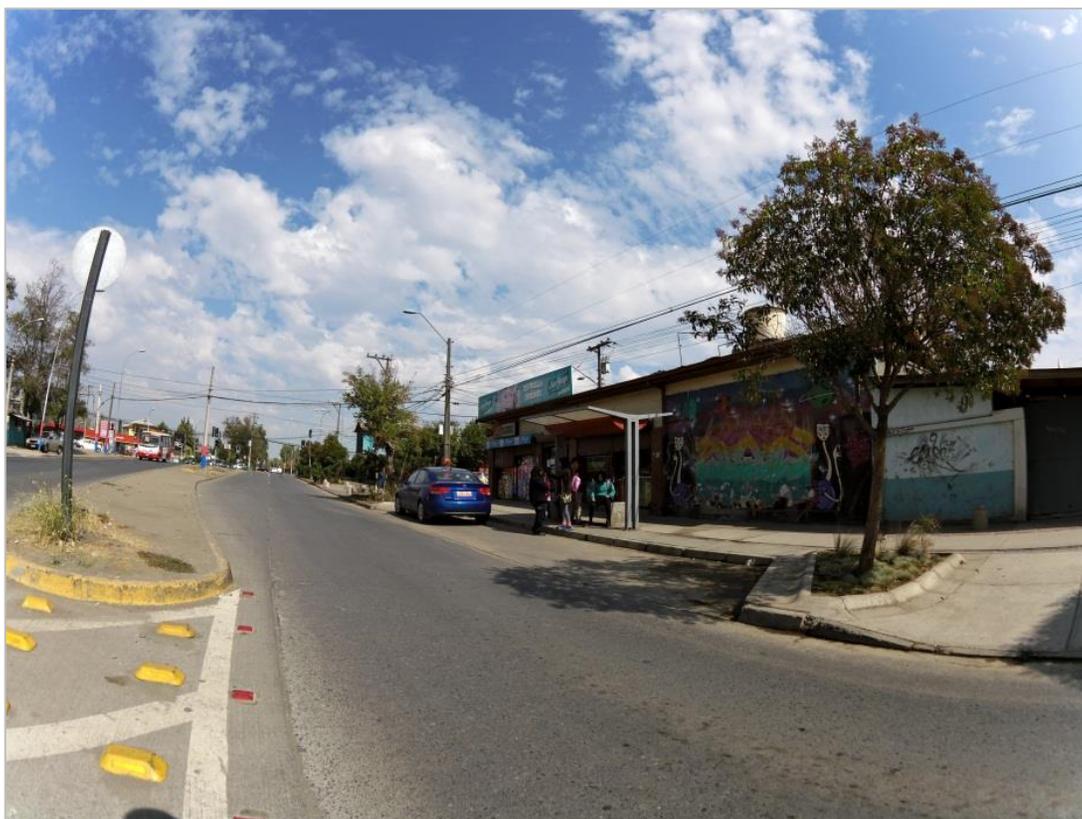
Otros problemas identificados por los conductores, fueron radios de giro muy cortos, algunas calles estrechas y sin pavimentación, y un chofer mencionó problemas con una bahía de estacionamiento muy corta en Miguel Ramírez con Bombero Villalobos (PF 89), que provoca que cuando los choferes se detienen a tomar pasajeros, parte del vehículo no entre en la bahía por lo que queda sobre la vía, generando congestión en el sector.

Figura 6.26: Punto conflictivo en Bombero Villalobos/Miguel Ramírez

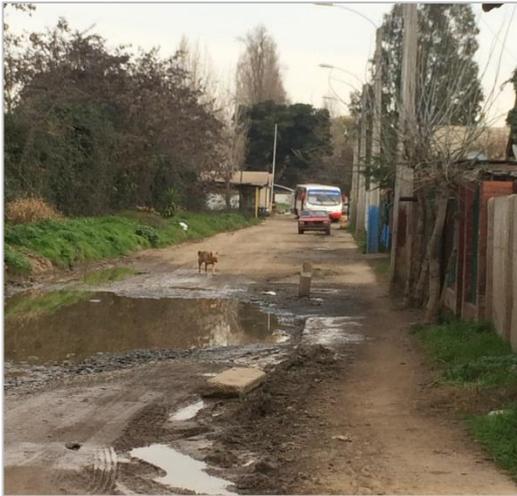
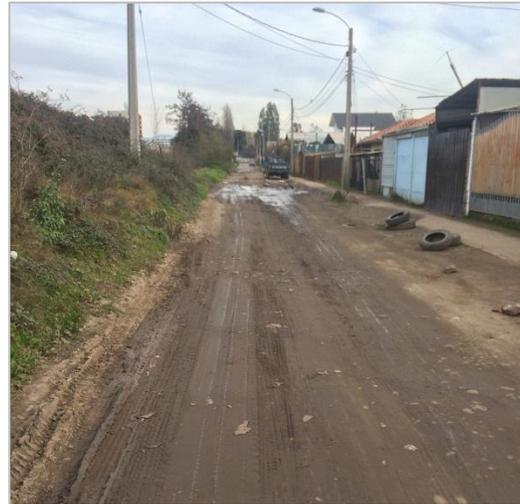
- Los choferes de la línea 200 mencionaron la necesidad de pavimentar la calle de salida del terminal (calle San Joaquín), ya que el estado de la calle es muy malo, sobre todo en invierno después de los días de lluvia.

Figura 6.29: Calle San Joaquín, salida terminal Línea 200

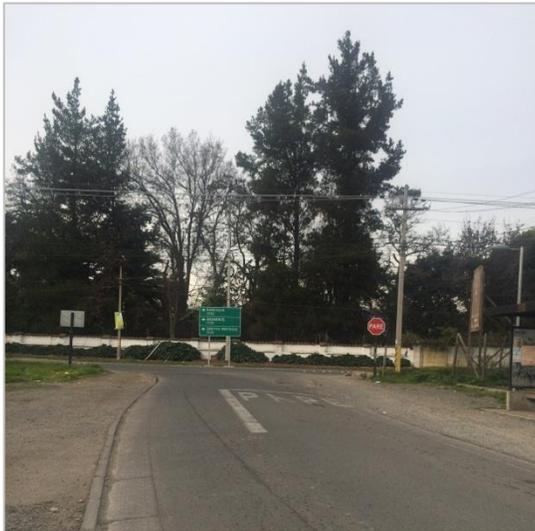
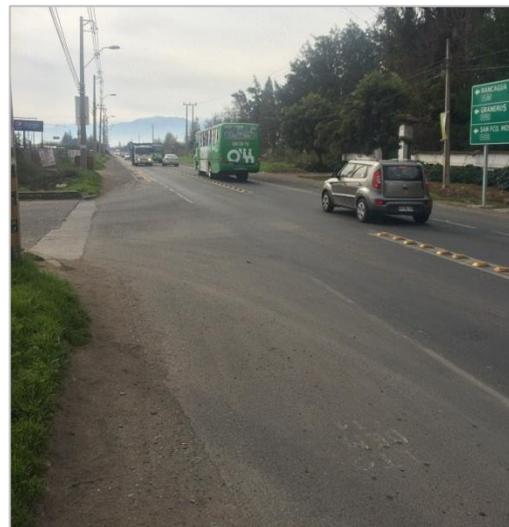
- Un chofer mencionó que sería bueno colocar un semáforo en la calle Puertas de Fierro al llegar a la Ruta H-210.

Figura 6.30: Puertas de Fierro / Ruta H-210

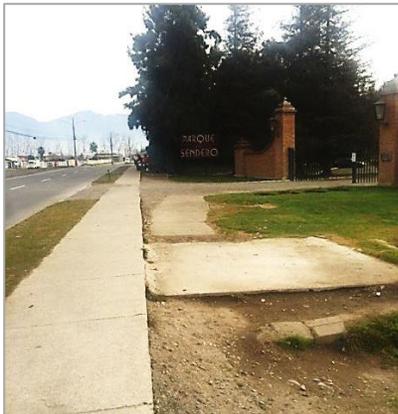
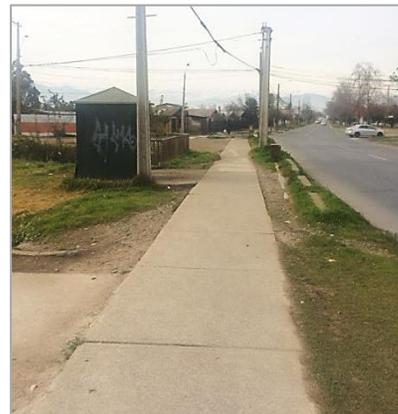
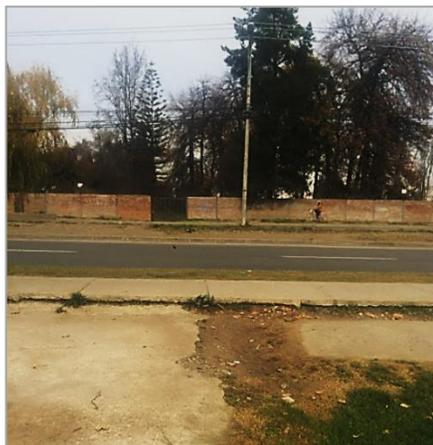
El punto de Libertador Bernardo O'Higgins con poniente (a la salida del cementerio Parque del Sendero) fue mencionado en las encuestas a usuarios y además, fue identificado como un sector con baja cobertura de paraderos (los paraderos más cercanos entre sí en esta zona, están a más de 500 metros). En la entrevistas a choferes, si bien no se nombraron puntos específicos, si se mencionó la necesidad de colocar paraderos a la salida de los cementerios de la ciudad.

Se propone la localización de un paradero de tamaño mediano en la vereda norte, a la salida del cementerio.

Calle/eje		Alameda/Poniente		Orientación	Oriente – poniente
Sector		Cementerio Parque del Sendero			
Coordenada x		70°45'23,38"O		Coordenada y	34° 9'39,97"S
Tamaño del paradero		Mediano		Líneas de buses que los utilizarían	203-303-304
Subida pasajeros (PM + PT)	19	Bajada pasajeros (PM + PT)	13	Puntos de interés cercanos	Cementerio del Parque del Sendero
Características físicas y espacio disponible para el emplazamiento del paradero			La vereda norte de la Alameda cuenta con espacio suficiente a la salida del cementerio, para la localización de un paradero.		
II.- Análisis y justificación de la propuesta					
No existen paraderos cercanos en el sector y se forman subidas y bajadas informales debido a las personas que visitan el cementerio Parque del Sendero. Este punto también fue mencionado en las encuestas a usuarios y en las entrevistas a choferes.					
El nuevo paradero estaría ubicado en una zona residencial. Se localiza en una vía principal, bidireccional, con bandejón central y que cuenta con dos pistas por sentido.

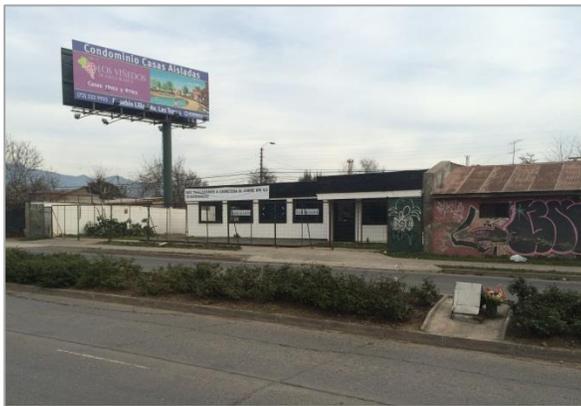
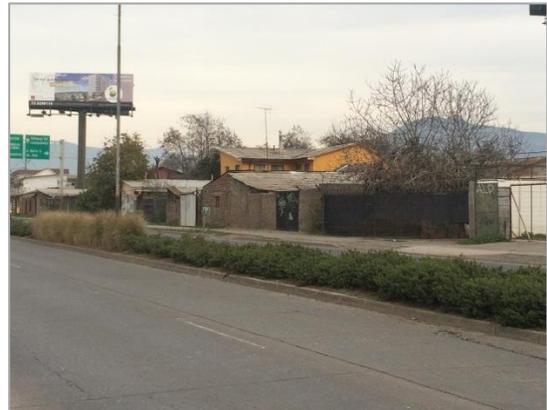
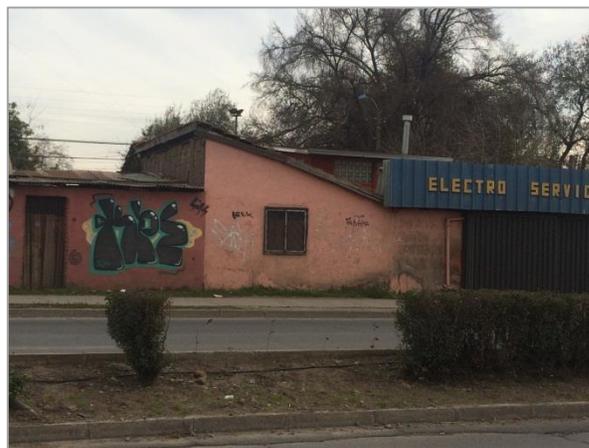
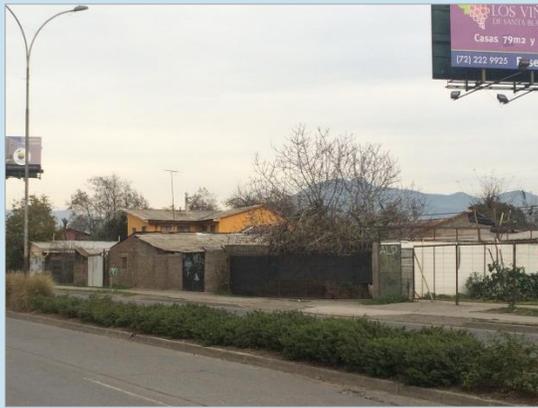
El punto de Carretera del Cobre con la Ruta 5, fue mencionado por los usuarios y aparece como uno de los puntos con baja cobertura de paraderos, con una distancia entre paraderos de 700 metros.

Las veredas de calle Carretera el Cobre, en este sector, son estrechas y no es posible localizar un paradero, por lo que se recomienda la localización de una bandera parada, en sentido poniente-oriente.

Calle/eje	Carretera del Cobre/Ruta 5		Orientación	Poniente – oriente
Sector	Población Isabel Riquelme			
Coordenada x	70°44'4,15"O		Coordenada y	34°10'40,27"S
Tamaño del paradero	Bandera parada	Líneas de buses que los utilizarían		304-403
Subida pasajeros (PM + PT)	5	Bajada pasajeros (PM + PT)	0	Puntos de interés cercanos Estadio El Teniente, Supermercado Líder, Parque Gabriela Mistral
Características físicas y espacio disponible para el emplazamiento del paradero	La vereda sur de la Carretera del Cobre tiene un ancho de aproximadamente 1 metro, por lo que solo hay espacio suficiente para una bandera parada			
II.- Análisis y justificación de la propuesta				
Por Carretera del Cobre existe baja cobertura de paraderos y la distancia entre ellos es superior a los 500 metros y fue mencionado en las encuestas a usuarios.				
La nueva señal de parada estaría ubicada en una zona residencial. Se localiza en una vía principal, bidireccional, con bandejón central y que cuenta con dos pistas por sentido.

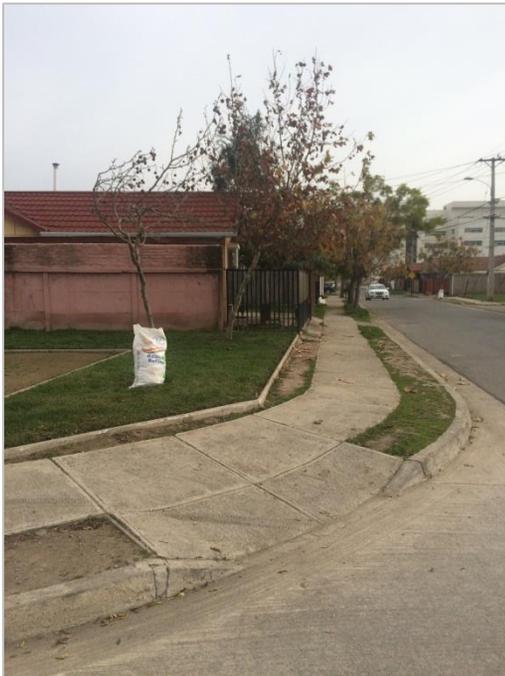
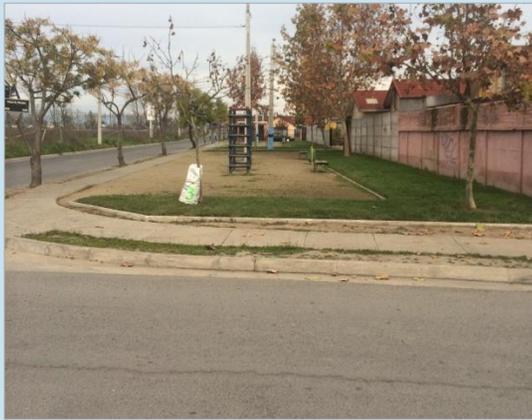
La intersección de calle La Unión con calle El Palqui, fue mencionada en las encuestas a usuarios y fue identificado durante las observaciones de demanda a bordo de los buses. En el sector además existe un único paradero (PF 108) y el más cercano se encuentra a más de 500 metros.

En el sector existe una plaza con espacio suficiente para la localización de un nuevo paradero. Sin embargo, las mediciones de pasajeros realizadas en el lugar no justifican el emplazamiento de una infraestructura de ese tipo. Por lo tanto, se propone localizar una bandera de parada por calle La Unión, en sentido norte-sur.

Calle/eje		La Unión/El Palqui		Orientación	Norte – sur
Sector		Villa Alameda			
Coordenada x		70°45'52,03"O	Coordenada y	34° 9'23,04"S	
Tamaño del paradero		Bandera parada	Líneas de buses que los utilizarían		303-304
Subida pasajeros (PM + PT)	39	Bajada pasajeros (PM + PT)	4	Puntos de interés cercanos	Hospital Regional de Rancagua, cementerio Parque del Sendero
Características físicas y espacio disponible para el emplazamiento del paradero			Existe una plaza en el sector con espacio suficiente para la localización de una bandera de parada.

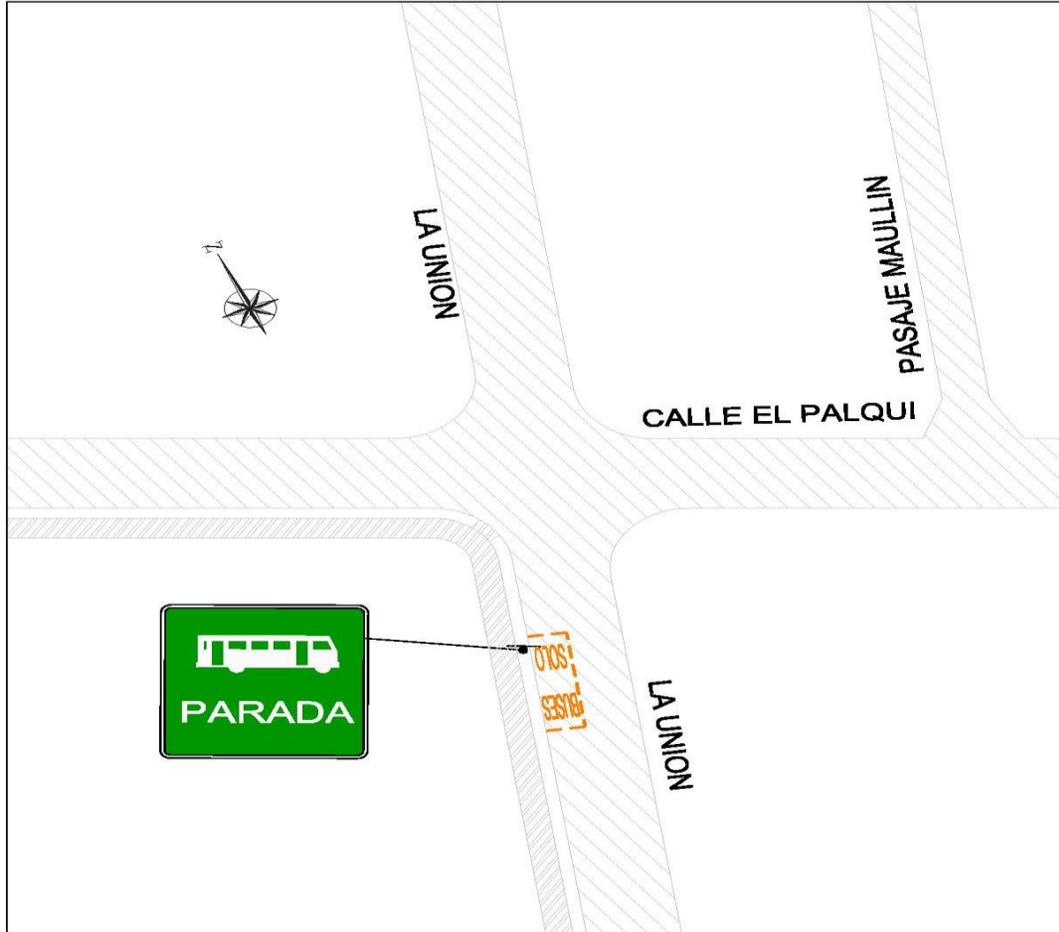
III.- Pre-diseño

La nueva bandera de parada estaría ubicada en una zona residencial. Se localiza en una vía secundaria, bidireccional y que cuenta con una pista por sentido.

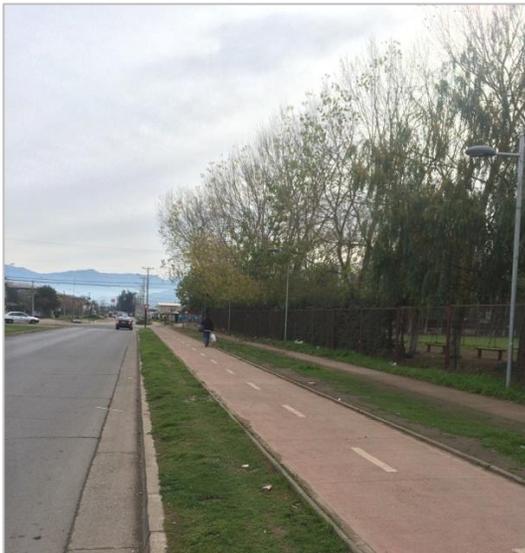
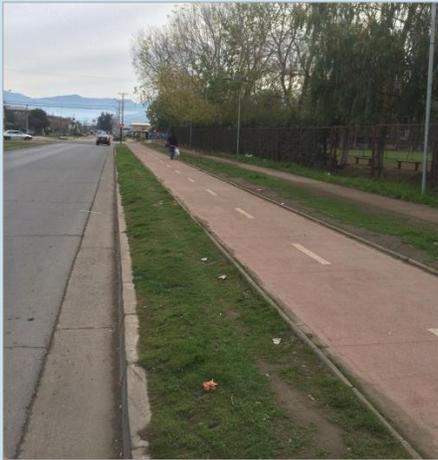
La intersección de la Av. El Sol con calle Bío Bío, fue observada como parada informal en las observaciones de demanda y en el análisis de coberturas de los paraderos actuales.

En este sector se encuentra localizada una ciclovía por Av. El Sol, en sentido poniente-oriental, por lo que no queda espacio suficiente para la instalación de un paradero. Por lo tanto, se propone la instalación de una bandera de parada.

Calle/eje	El Sol/Bío Bío		Orientación	Poniente – oriente
Sector	La Cruz			
Coordenada x	70°43'16,19"O		Coordenada y	34° 9'0,81"S
Tamaño del paradero	Bandera parada		Líneas de buses que los utilizarían	203-602
Subida pasajeros (PM +PT)	50	Bajada pasajeros (PM +PT)	19	Puntos de interés cercanos Villa Siberia, Colegio Raíces
Características físicas y espacio disponible para el emplazamiento del paradero	La vereda norte de Av. El Sol cuenta con una ciclovía, la cual debe ser modificada su trazado para la instalación del paradero propuesto.
