Infraestructura menor asociada al sistema de transporte público mayor de la ciudad de Rancagua, Análisis y Propuestas; y Medición de demanda de servicio rural de Machalí.

Informe final_v2
Diciembre del 2016

Intendencia de la región del Libertador
Bernardo O'Higgins

Steer Davies Gleave
Holanda 100, Oficina 504, Providencia
Santiago - Chile

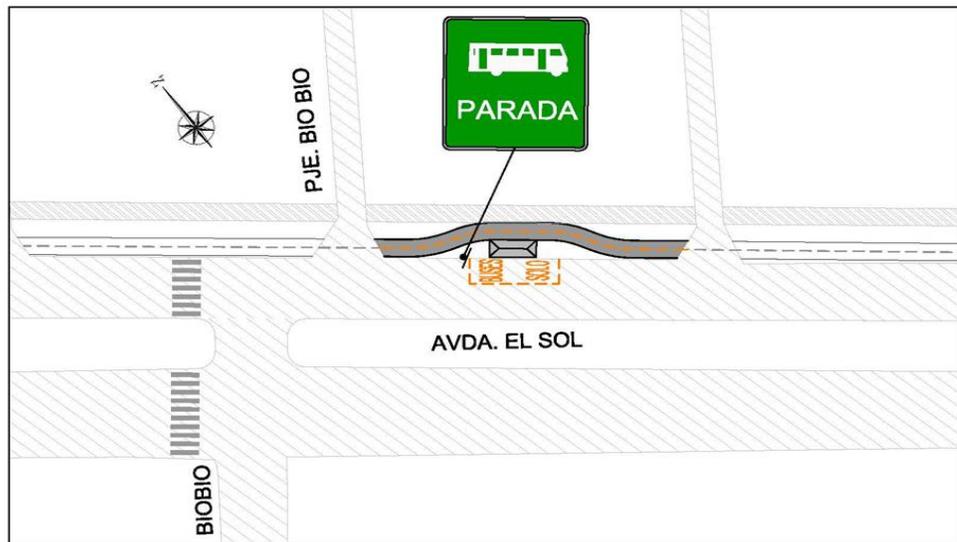
III.- Pre-diseño

El nuevo paradero estaría ubicado en una zona residencial. Se localiza en una vía principal, bidireccional, con bandejón central y que cuenta con dos pistas por sentido.

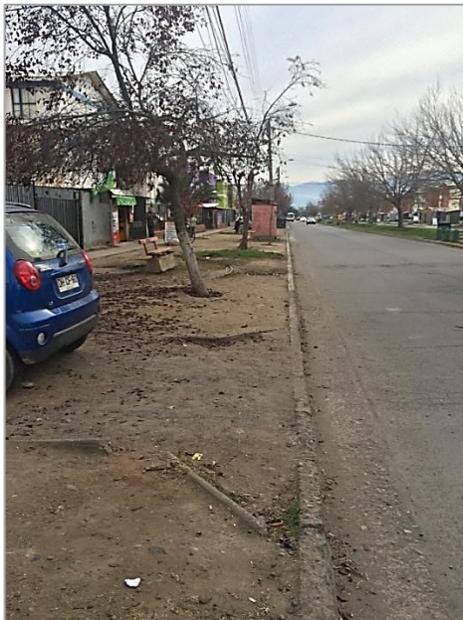
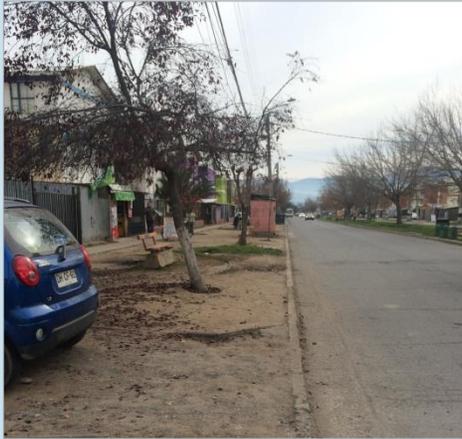
Las principales subidas y bajadas informales se producen por calle El Sol en sentido poniente-oriente, desde los servicios de transporte público que doblan por calle La Compañía hacia el sur.

La propuesta es localizar un paradero de tamaño mediano por calle El Sol, en sentido poniente-oriente.

Calle/eje		El Sol/La Compañía		Orientación	Poniente - oriente
Sector		Población Algarrobo			
Coordenada x		70°42'34,70"O		Coordenada y	34° 9'30,81"S
Tamaño del paradero		Mediano		Líneas de buses que los utilizarían	201-203-502-602-603
Subida pasajeros (PM + PT)	119	Bajada pasajeros (PM + PT)	38	Puntos de interés cercanos	Población Baltazar Castro, Villa El Teniente
Características físicas y espacio disponible para el emplazamiento del paradero			La vereda sur de Av. El Sol tiene un ancho mayor a los 3 metros, por lo tanto, hay espacio suficiente para el emplazamiento de un paradero en el sector

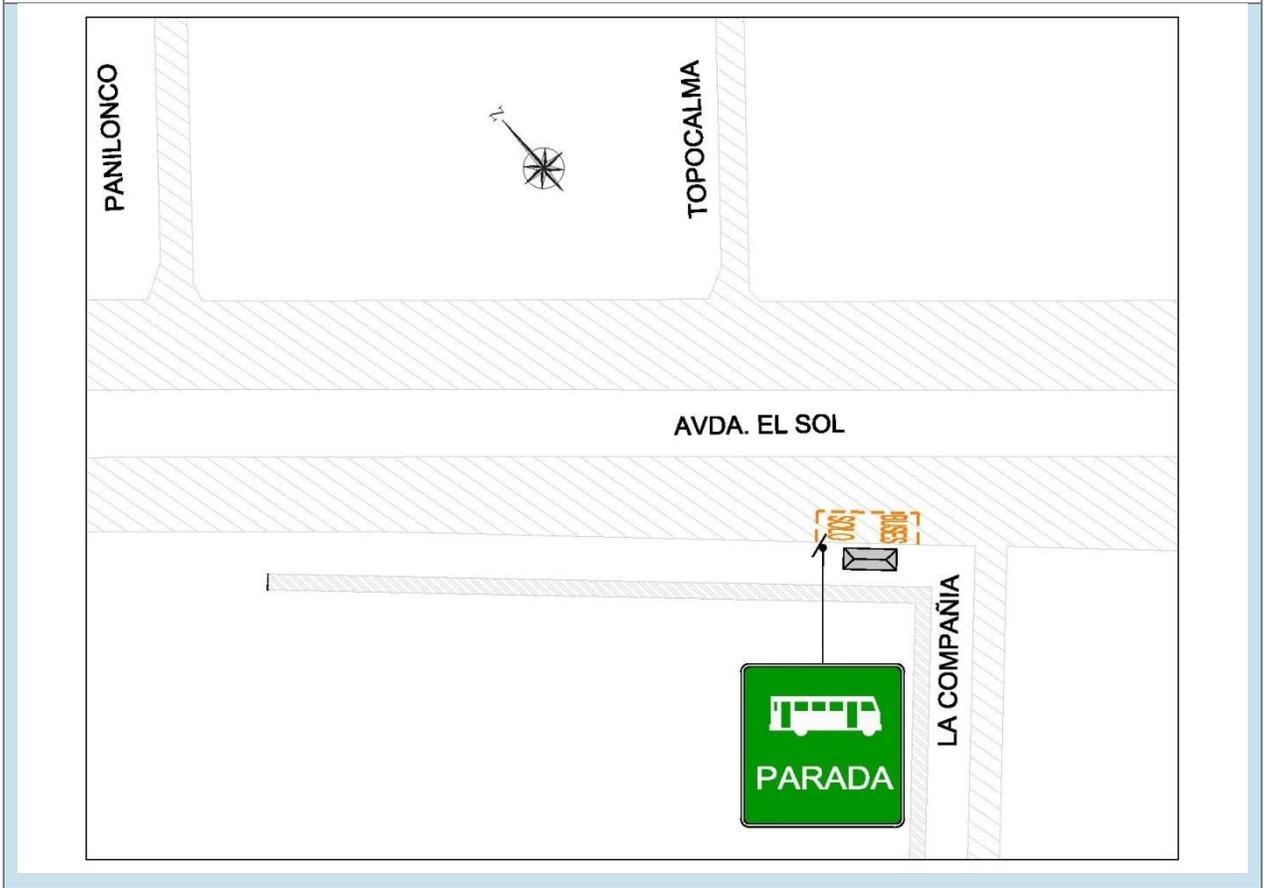
III.- Pre-diseño

El nuevo paradero estaría ubicado en una zona residencial. Se localiza en una vía principal, bidireccional, con bandejón central y que cuenta con dos pistas por sentido.

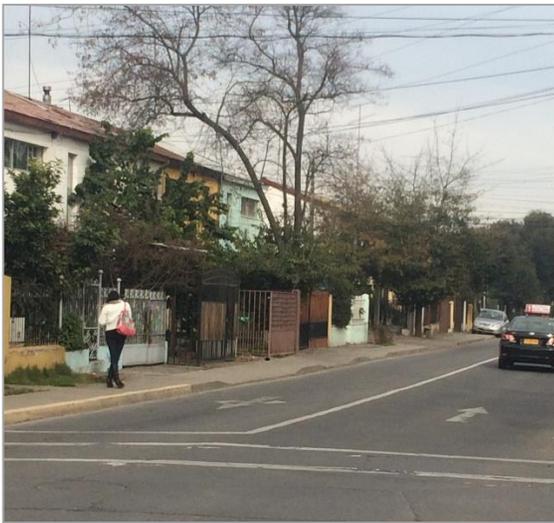
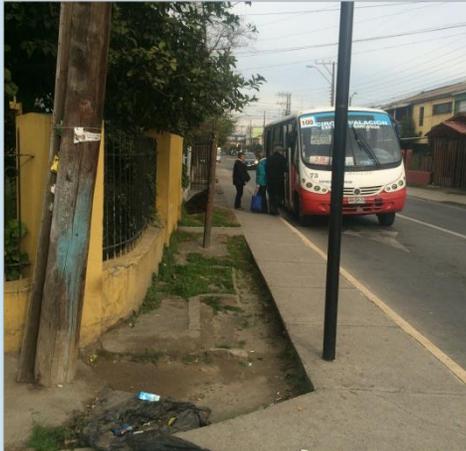
La intersección de calle Freire con Bulnes fue mencionada en las encuestas a usuarios y fue identificada durante las observaciones de demanda de pasajeros. Además, cabe destacar el hecho de que por calle Freire entre Millán y Las Torres no existen paraderos lo que deja un sector importante sin cobertura y fomenta las paradas informales.

Si bien en el sector no hay espacio suficiente para colocar un paradero, debido a que las veredas por calle Freire son muy estrechas, se propone localizar una bandera de parada en calle Freire en sentido sur-norte.

Calle/eje		Freire/Bulnes		Orientación	Sur – norte
Sector		Población Rancagua Sur			
Coordenada x		70°44'15,76"O		Coordenada y	34°10'52,09"S
Tamaño del paradero		Bandera parada	Líneas de buses que los utilizarían		101-102-201-301-303
Subida pasajeros (PM + PT)	44	Bajada pasajeros (PM + PT)	19	Puntos de interés cercanos	Estadio El Teniente
Características físicas y espacio disponible para el emplazamiento del paradero			Las veredas del sector tienen un ancho de aproximadamente 1 metro de ancho, por lo que no existe espacio físico suficiente para el emplazamiento para instalar un paradero en el sector. Por lo tanto, se propone la localización de una bandera de parada

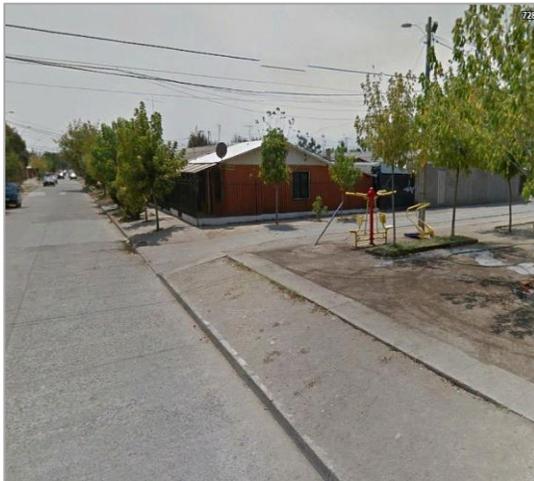
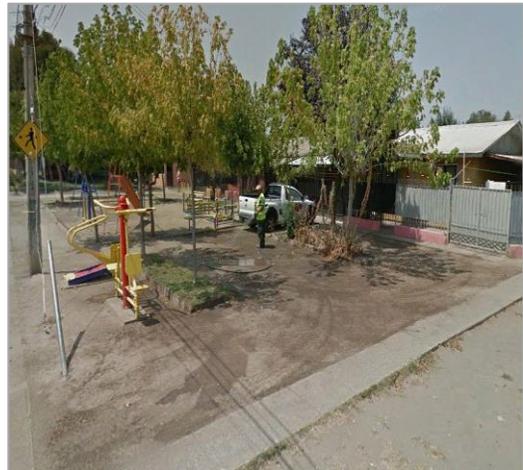
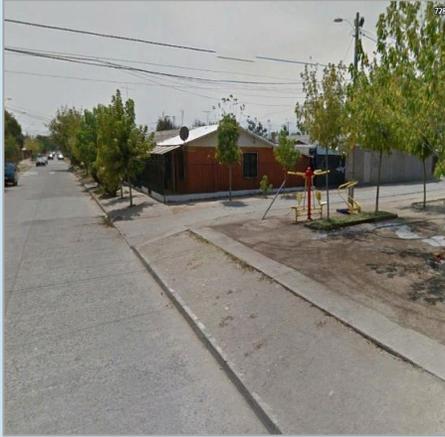
En este punto las veredas se encuentran en pendiente por lo que no es posible colocar un paradero o una bandera parada en la intersección, por lo que se propone la instalación de un paradero de la intersección anterior, en calle Los Talaveras con Chepita Portales, ya que en esa parte el terreno es más plano.

Por lo tanto, la propuesta para este punto, y de acuerdo a lo obtenido en las mediciones de los puntos de emplazamiento, es localizar una bandera de parada en la intersección de Los Talaveras con Chepita Portales, en sentido sur – norte.

Calle/eje	Los Talaveras/Chepita Portales		Orientación	Sur – norte
Sector	Población Diego Portales			
Coordenada x	70°42'47,36"O	Coordenada y	34° 9'35,47"S	
Tamaño del paradero	Bandera parada	Líneas de buses que los utilizarían	201-501-603	
Subida pasajeros (PM + PT)	12	Bajada pasajero (PM + PT)s	4	Puntos de interés cercanos
Características físicas y espacio disponible para el emplazamiento del paradero	La intersección tiene espacio suficiente para la instalación de una bandera de parada.

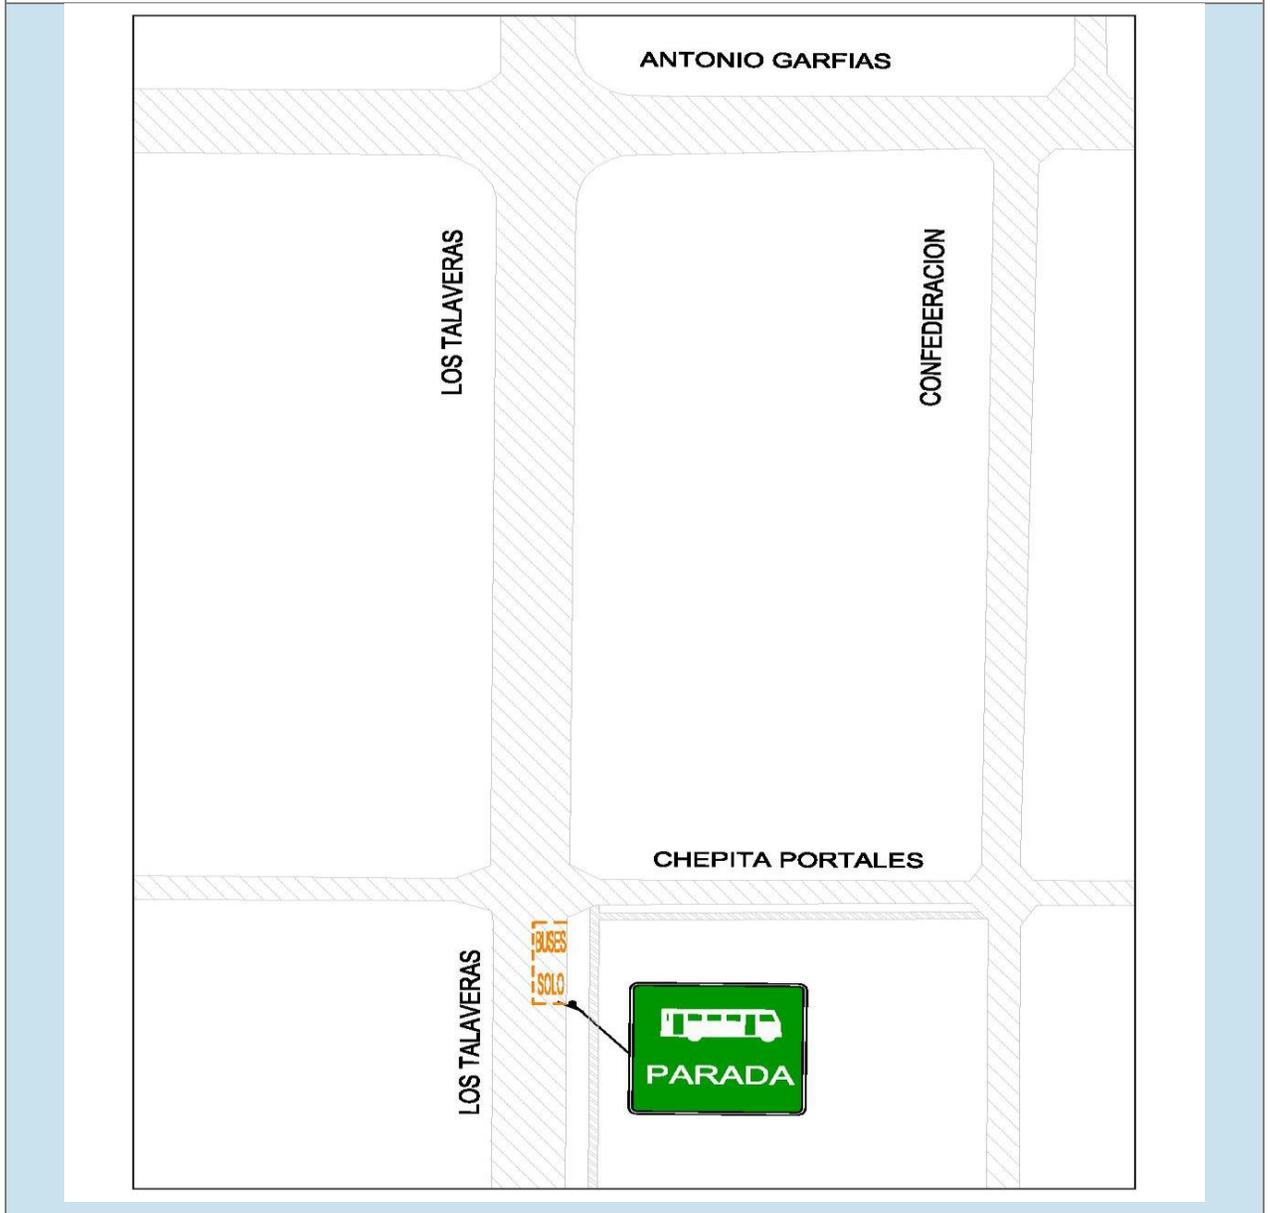
III.- Pre-diseño

La nueva señal de parada estaría ubicada en una zona residencial. Se localiza en una vía secundaria, bidireccional y que cuenta con una pista por sentido.

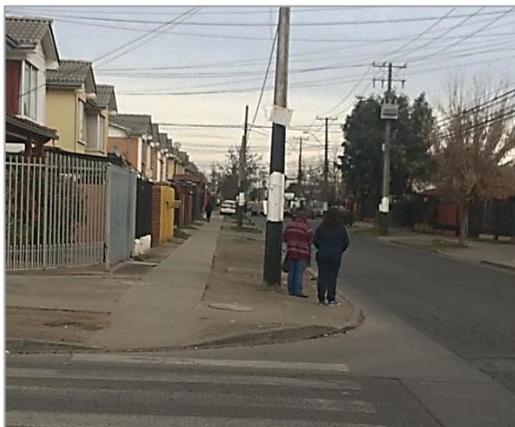
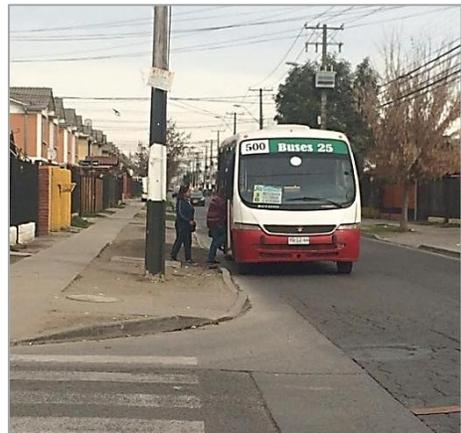
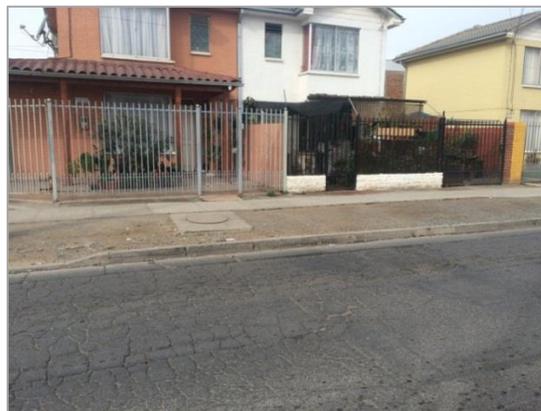
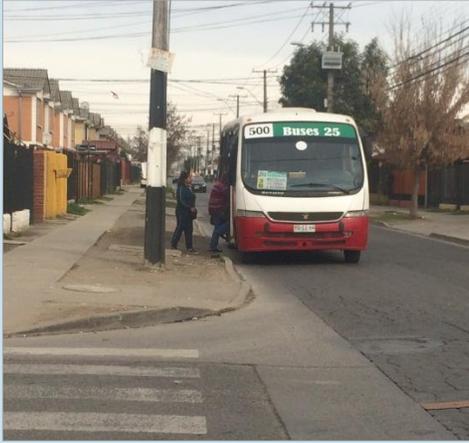
Se propone la localización de un paradero de tamaño mediano por calle Lourdes, en sentido sur-norte ya que, como mencionaron los choferes en ese sector se producen paradas informales producto de la gente que espera transporte público y que va en dirección al centro de Rancagua.

Cabe señalar que en el entorno inmediato de este punto se encuentra un importante punto de atracción.

Calle/eje		Lourdes/Santa Filomena		Orientación	Sur – norte
Sector		Los Bosques Norte			
Coordenada x		70°45'36,71"O		Coordenada y	34°10'31,27"S
Tamaño del paradero		Mediano		Líneas de buses que los utilizarían	501-502-503
Subida pasajeros (PM + PT)	82	Bajada pasajeros (PM + PT)	36	Puntos de interés cercanos	Supermercado Santa Isabel
Características físicas y espacio disponible para el emplazamiento del paradero			La vereda de calle Lourdes tiene un ancho de aproximadamente 2 metros, por lo que hay espacio suficiente para el emplazamiento de un paradero		
II.- Análisis y justificación de la propuesta					
En el sector hay baja cobertura de paraderos y el paradero más cercano en dirección al centro de la ciudad de se encuentra a más de 800 metros de distancia. Además, fue identificada durante las observaciones de demanda.					
La nueva bandera de parada estaría ubicada en una zona residencial. Se localiza en una vía secundaria, bidireccional y que cuenta con una pista por sentido.

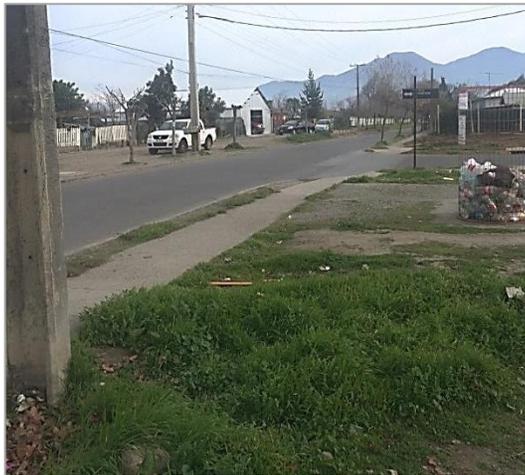
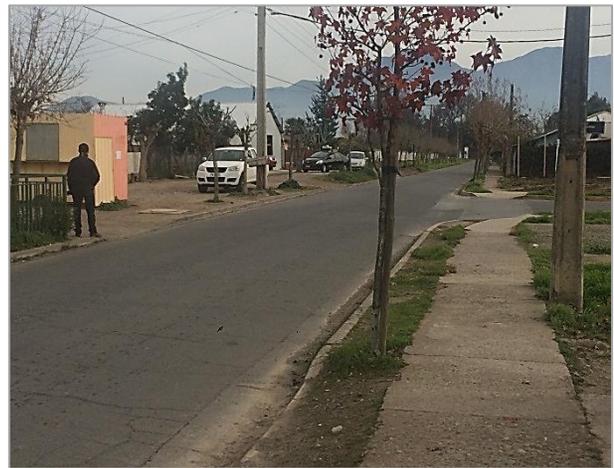
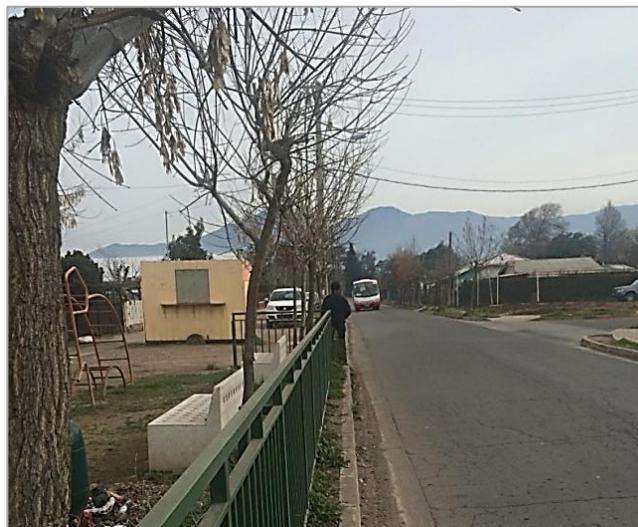
Este punto fue mencionado en las encuestas realizadas a los usuarios de transporte público y además, fue identificado durante la tarea de observación de demanda a bordo de los buses.

En este sector hay gran espacio para la localización de un paradero, especialmente en la esquina nororiente. Por lo que se propone la instalación de un paradero de tamaño pequeño, en el sentido norte – sur.

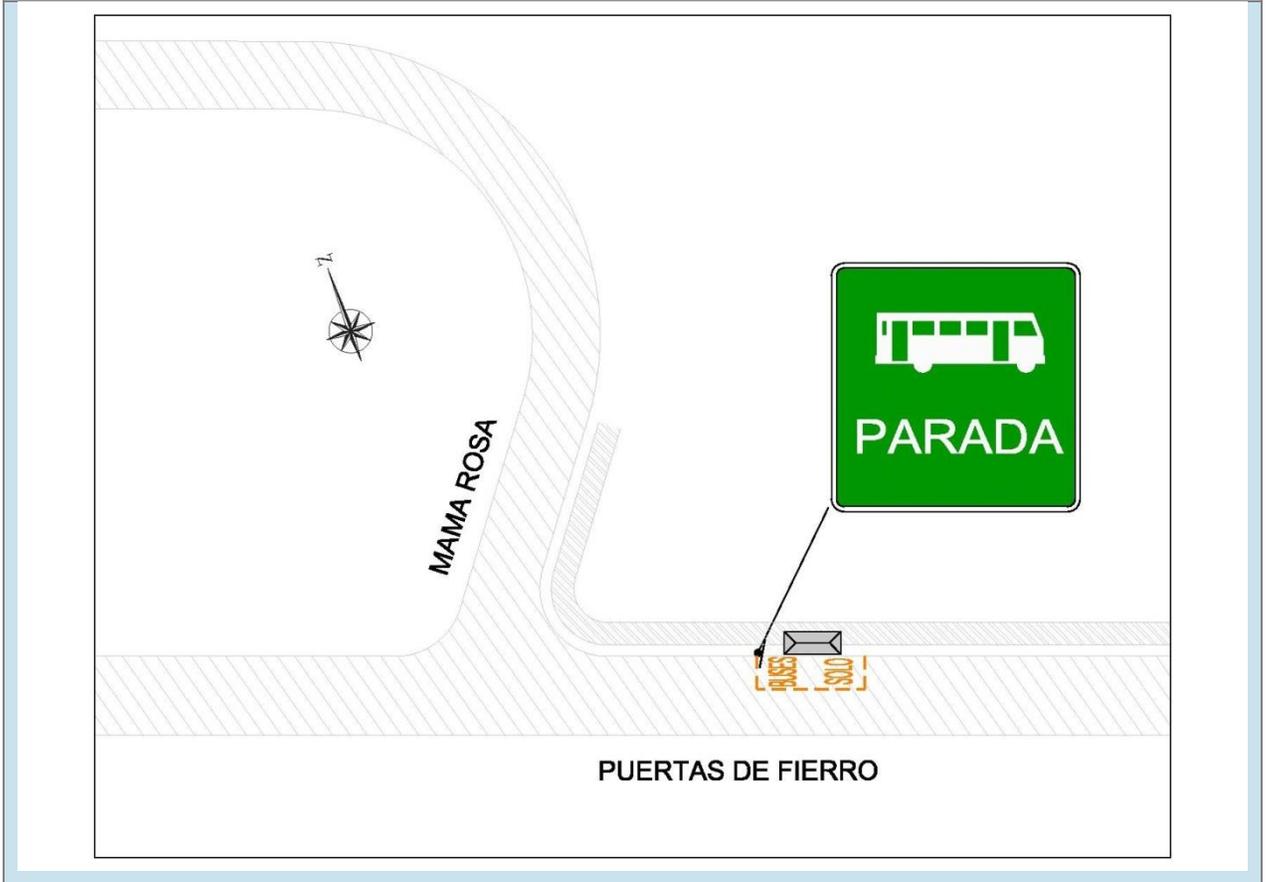
III.- Pre-diseño

Calle/eje		Mama Rosa/Puertas de Fierro		Orientación	Sur – norte
Sector		Los Bosques Norte			
Coordenada x		34°10'28,83"S	Coordenada y		70°46'57,99"O
Tamaño del paradero		Pequeño	Líneas de buses que los utilizarían		501-502-503
Subida pasajeros (PM + PT)	64	Bajada pasajeros (PM + PT)	22	Puntos de interés cercanos	Supermercado Santa Isabel
Características físicas y espacio disponible para el emplazamiento del paradero			En la intersección de Mama Rosa con Puerta de Fierro existe un terreno vacío con suficiente espacio para el emplazamiento de un paradero.

La nueva señal de parada estaría ubicada en una zona residencial. Se localiza en una vía secundaria, bidireccional y que cuenta con una pista por sentido.

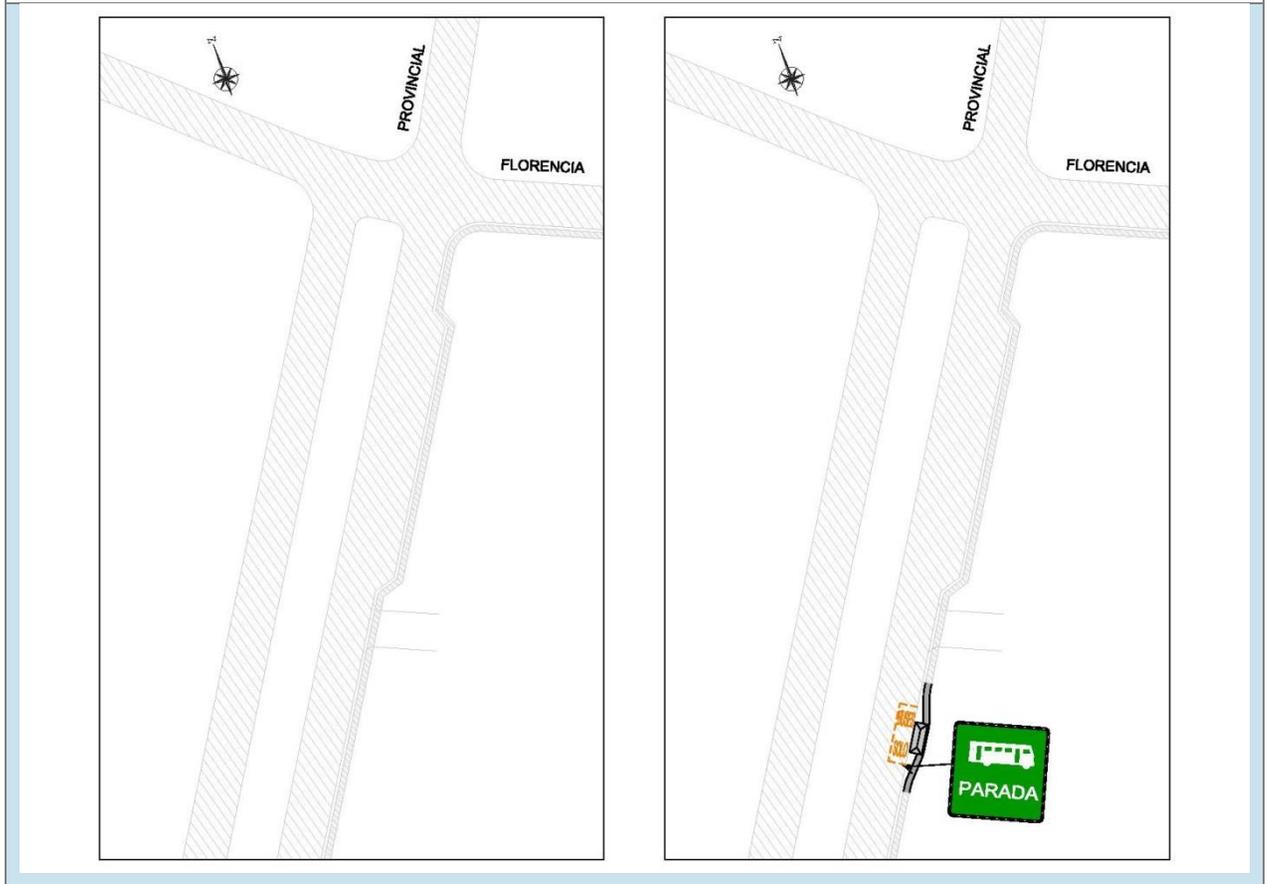
III.- Pre-diseño

Calle/eje		Provincial/Florencia		Orientación	Poniente - oriente
Sector		Villa Florencia			
Coordenada x		70°46'9,28"O	Coordenada y		34°10'54,78"S
Tamaño del paradero		Mediano	Líneas de buses que los utilizarían		502-503
Subida pasajeros	39	Bajada pasajeros	53	Puntos de interés cercanos	Colegio Leonardo Da Vinci
Características físicas y espacio disponible para el emplazamiento del paradero		A la salida del colegio Leonardo Da Vinci existe espacio suficiente para la localización de un paradero

La nueva señal de parada estaría ubicada en una zona residencial. Se localiza en una vía secundaria, bidireccional y que cuenta con una pista por sentido.

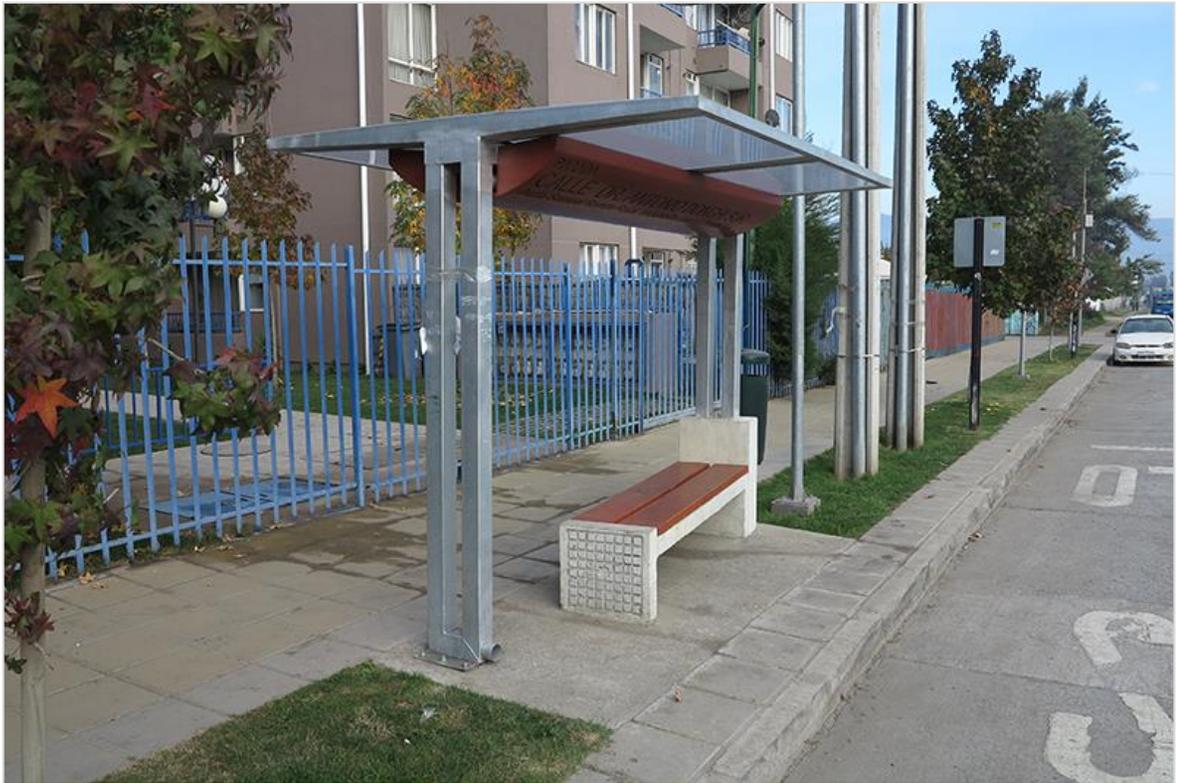
Figura 7.2: Ejemplo tipología A

Los pilares están ubicados al centro, los asientos y apoyos usan esos soportes para estructurarse. Esta decisión de diseño (la ubicación de los pilares en el centro de la cubierta) representa un problema en situaciones con un ancho de acera reducido porque se pierde espacio detrás de los asientos que no puede ser usado.

El refugio está construido en base a acero y hormigón. Sus cimientos, base y asientos son de hormigón armado mientras pilares y vigas son de acero galvanizado con pletinas apernadas a nivel de fundación. También cuenta con una cenefa de acero plegado y pintado color cobre sobre la que se ha cortado el nombre de la parada. Este corte presenta una plancha micro-perforada de acero para evitar que se introduzcan elementos en el interior de la cenefa.

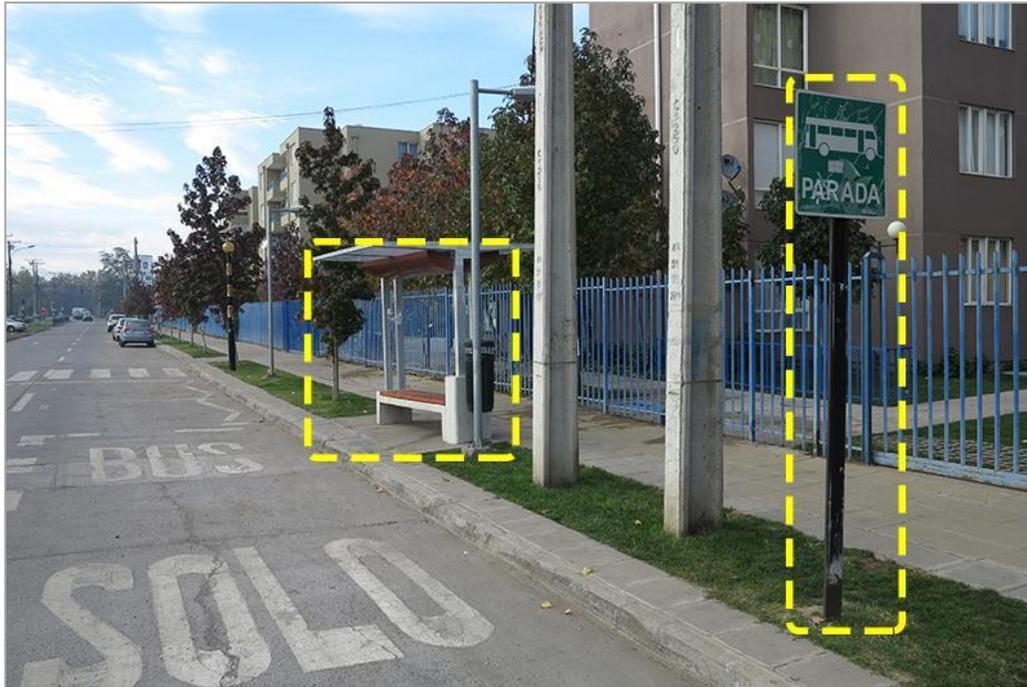
Figura 7.20: Paradero formal y su bandera de parada respectiva caso 1

Observación / Problema: Bandera de parada se ubica al inicio de la zona de parada demarcada para el bus (queda en la parte posterior del bus) por lo que no sirve como elemento de información a usuarios (queda lejos del área de abordaje) ni tampoco señala el lugar donde debe detenerse el bus.

Propuesta / Solución: Cambiar la posición de la bandera de parada de manera que señalice el lugar donde deben abrirse las puertas para el abordaje. Definir la posición que debe tener la zona de abordaje en relación a la zona de espera (refugio).

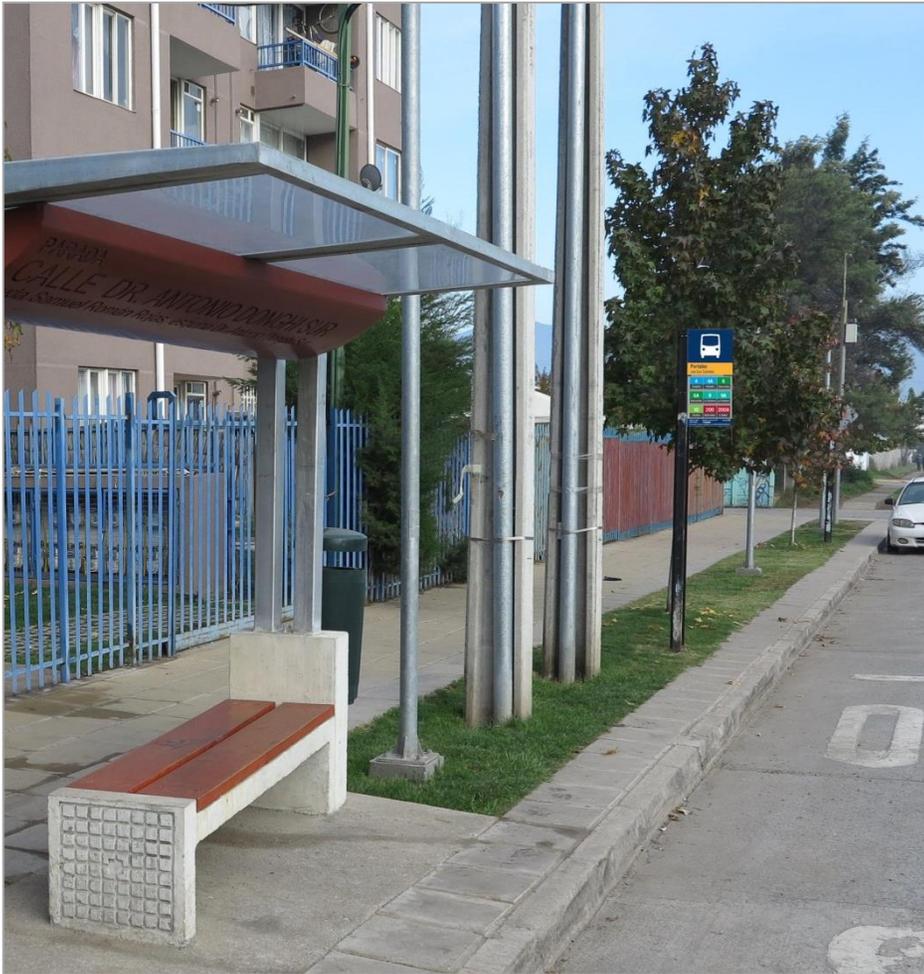
Figura 7.22: Ejemplo de cómo se vería la solución caso 1

Oportunidad: Bandera de parada visible por ambos lados permite entregar información tanto a la zona de espera como al bus que viene.

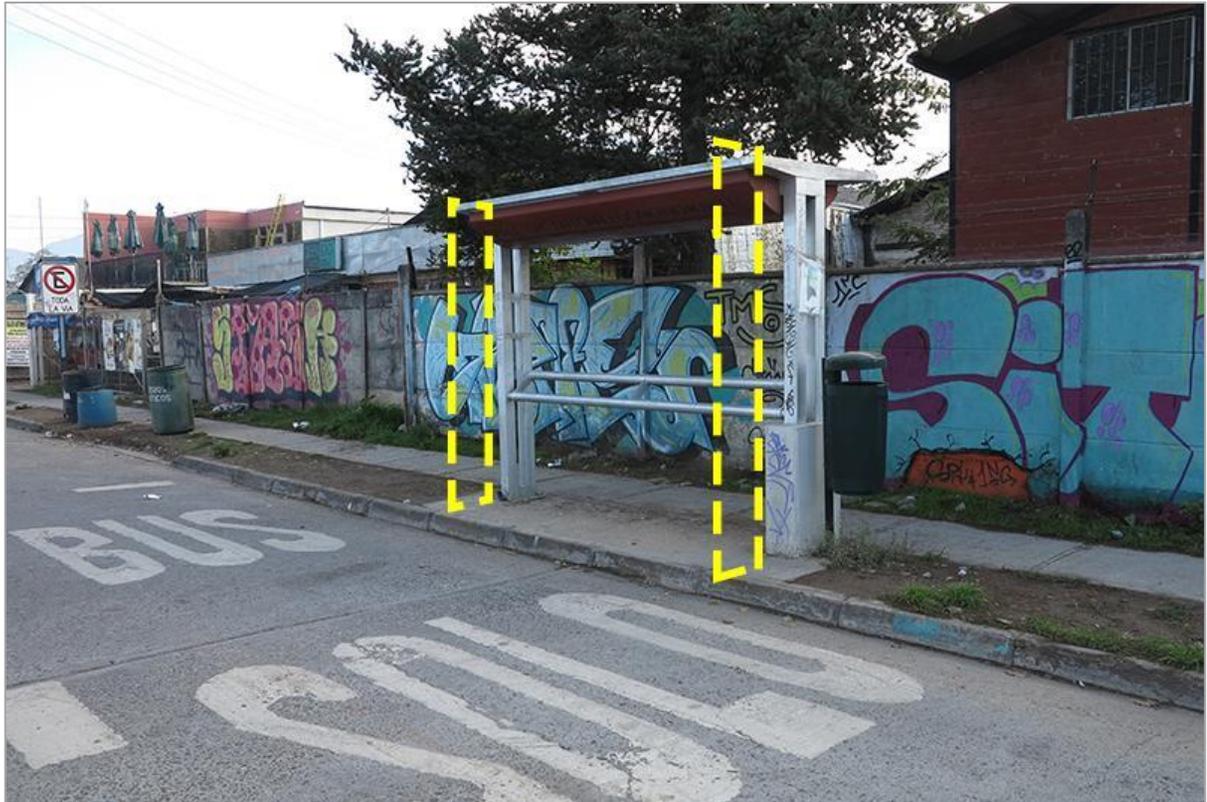
Figura 7.23: Ejemplo de la situación caso 2

Observación / Problema: Banderas de Parada y Refugios en algunos casos se ubican a una distancia que no es suficiente de la solera, lo que resulta en que buses no se puedan acercar apropiadamente a la zona de abordaje. También hay casos donde tampoco se cuenta con el distanciamiento necesario a la línea oficial obstruyendo el paso de las personas por la acera.

Propuesta / Solución: Definir distanciamientos mínimos que deben cumplir los elementos emplazados en el espacio público respecto de la solera y la línea de edificación.

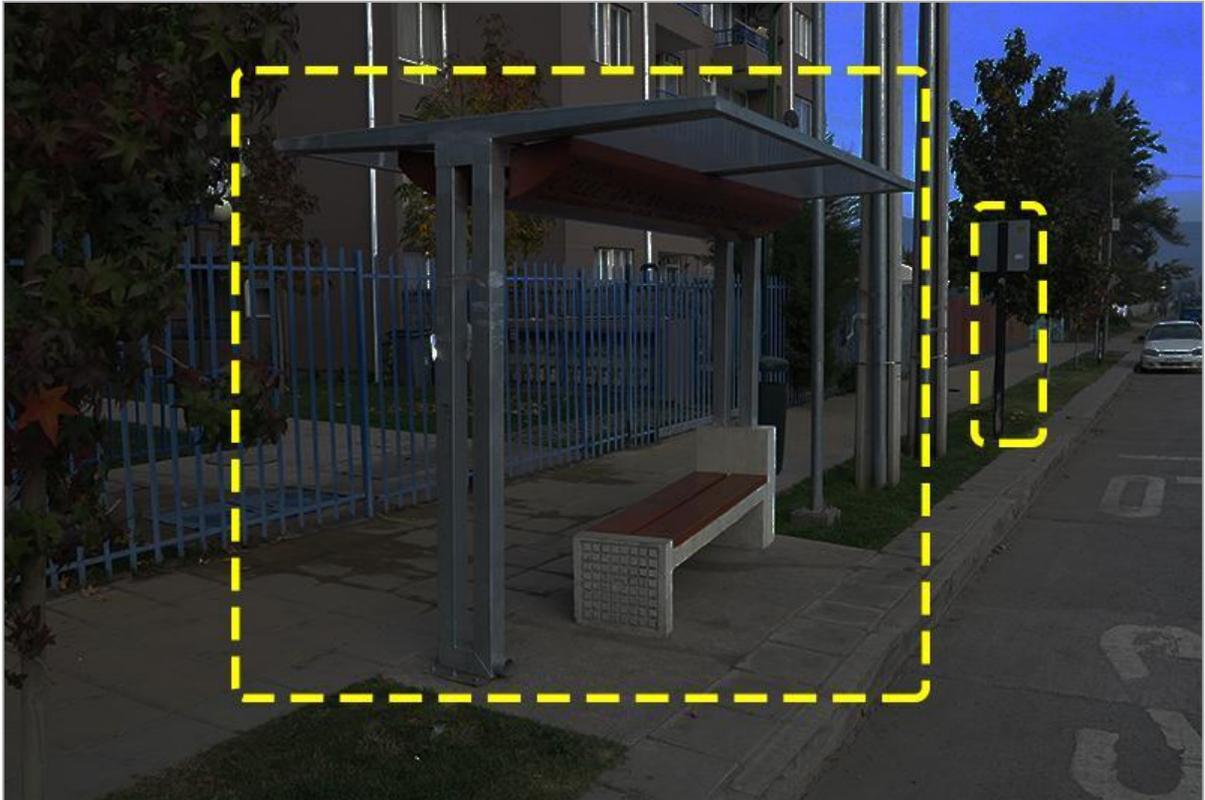
Figura 7.29: Paradero formal de noche

Observación / Problema: La bandera de parada no se ve en la noche, porque no tienen ningún tipo de iluminación

Propuesta / Solución: Utilizar adhesivos reflectantes en la gráfica de la bandera de parada, por ambos lados.

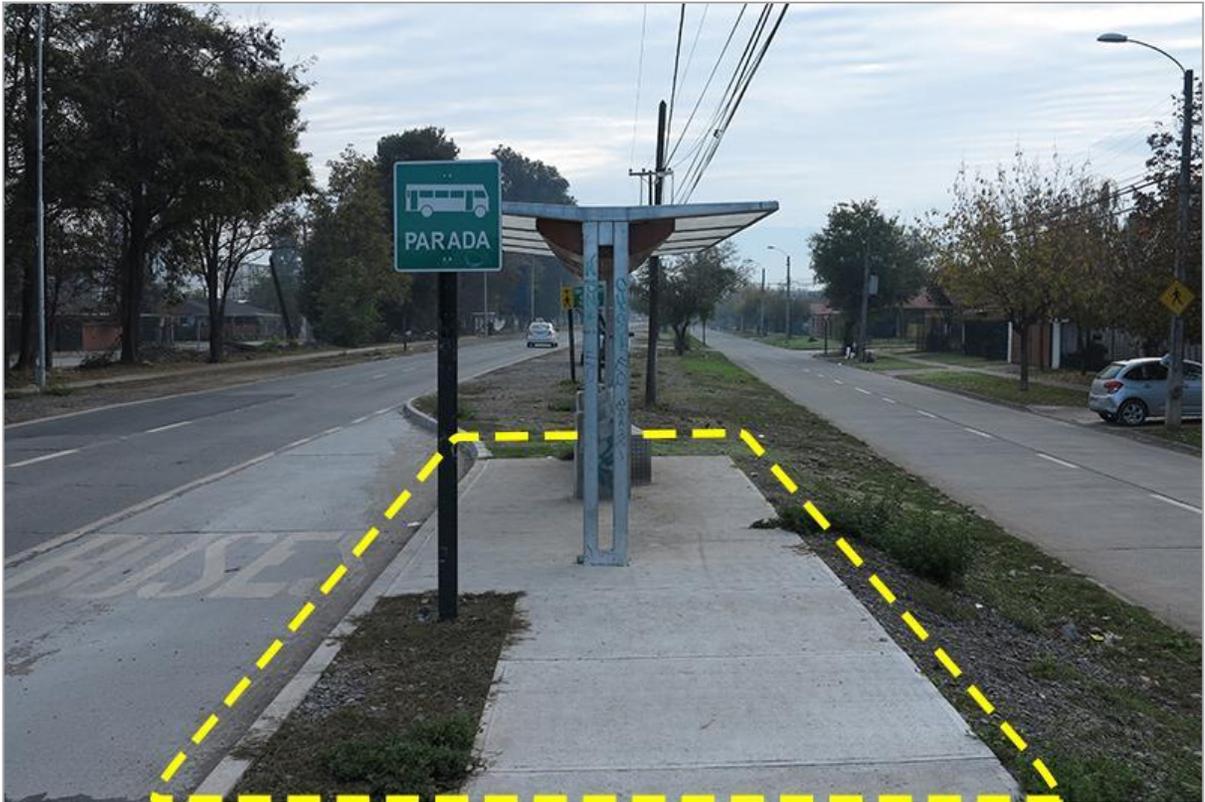
Figura 7.32: Accesibilidad a los paraderos

Observación / Problema: Pavimentos no cumplen normas de señales podotáctiles exigidas (ver Manual REDEVU).

Propuesta / Solución: Agregar plano de pavimentos a diseño de paradas y paraderos.

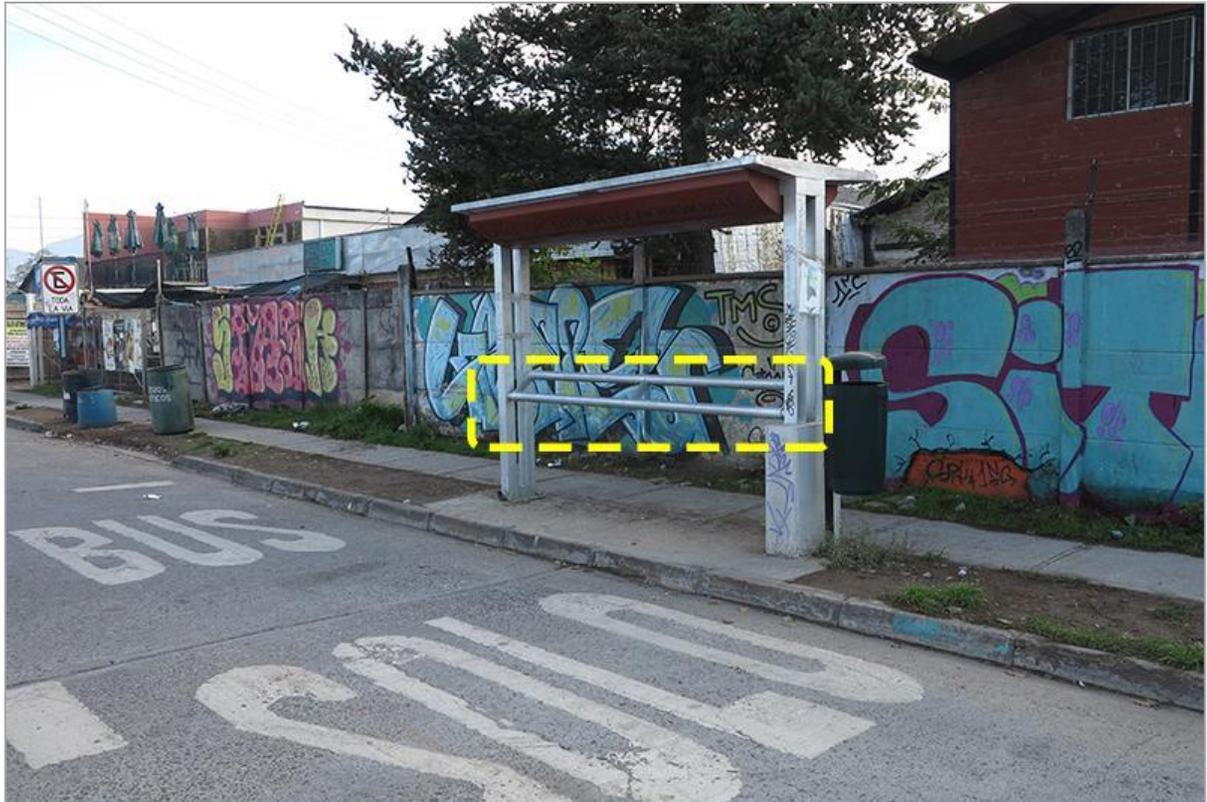
Figura 7.35: Barra de apoyo en los refugios

Observación / Problema: Barra de apoyo está instalada muy alta resultando incómoda o inútil.

Propuesta / Solución: Bajar la altura de la barra para que funcione cómodamente como apoyo isquiático a una altura de 70-75 cms el apoyo inferior. Para ello es necesario bajar también la altura del sobrecimiento de hormigón.

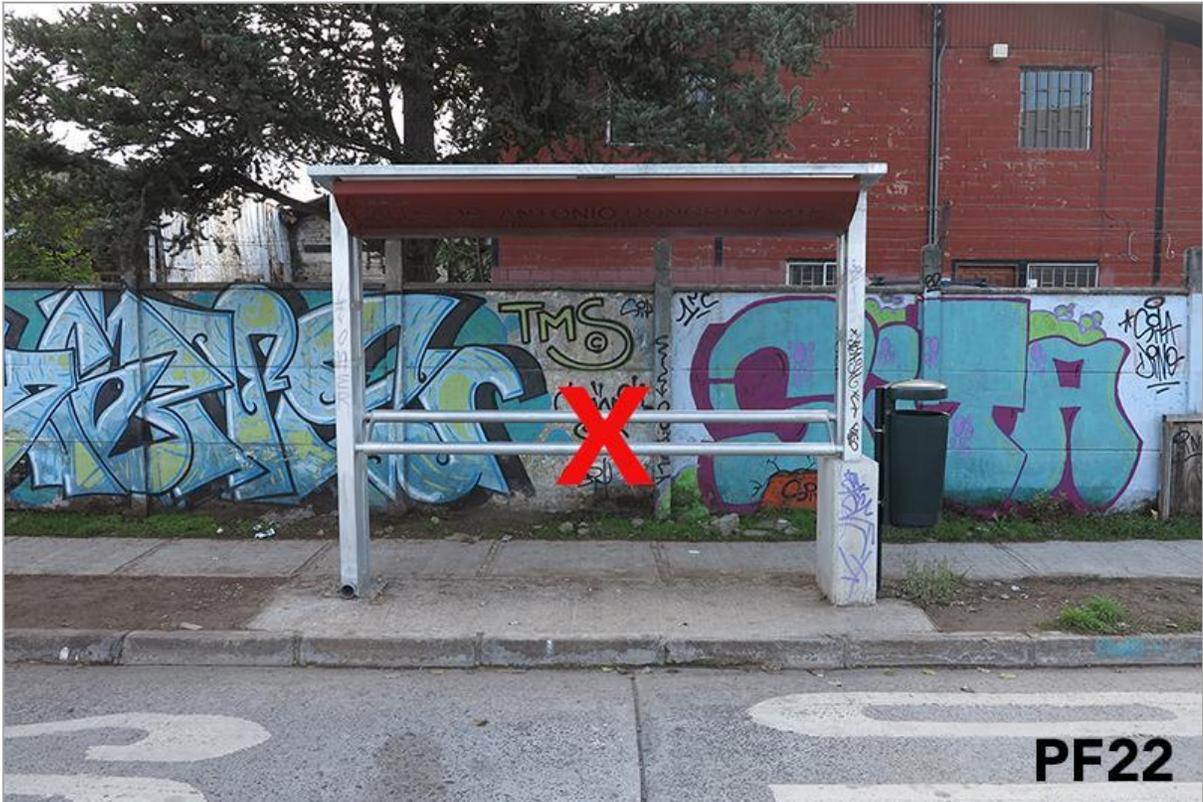
Figura 7.40: Eliminar barra de apoyo en casos que el paradero es de un módulo

Propuesta / Solución: Eliminar casos con barra de apoyo cuando el refugio es de un solo módulo (ver PF22) dejando solo asiento como solución para el primer módulo. Se propone una barra de apoyo alternativa que sí deja este espacio (ver propuestas al final de este capítulo).

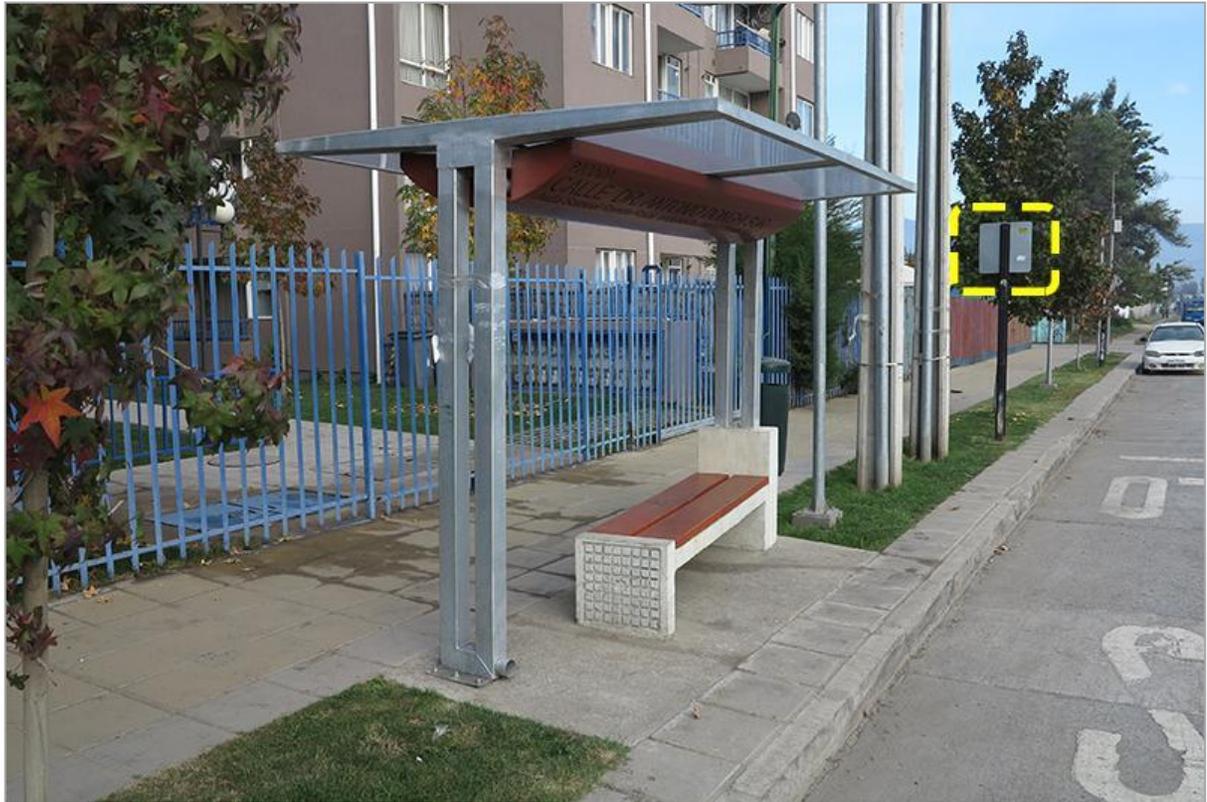
Figura 7.41: Bandera de parada sólo se ve de un lado

Observación / Problema: Bandera de Parada solo se ve desde un solo lado; habitualmente visible desde el bus y desde la zona de espera o abordaje.

Propuesta / Solución: Implementar una bandera visible desde ambos lados que evite desplazamientos innecesarios de las personas.

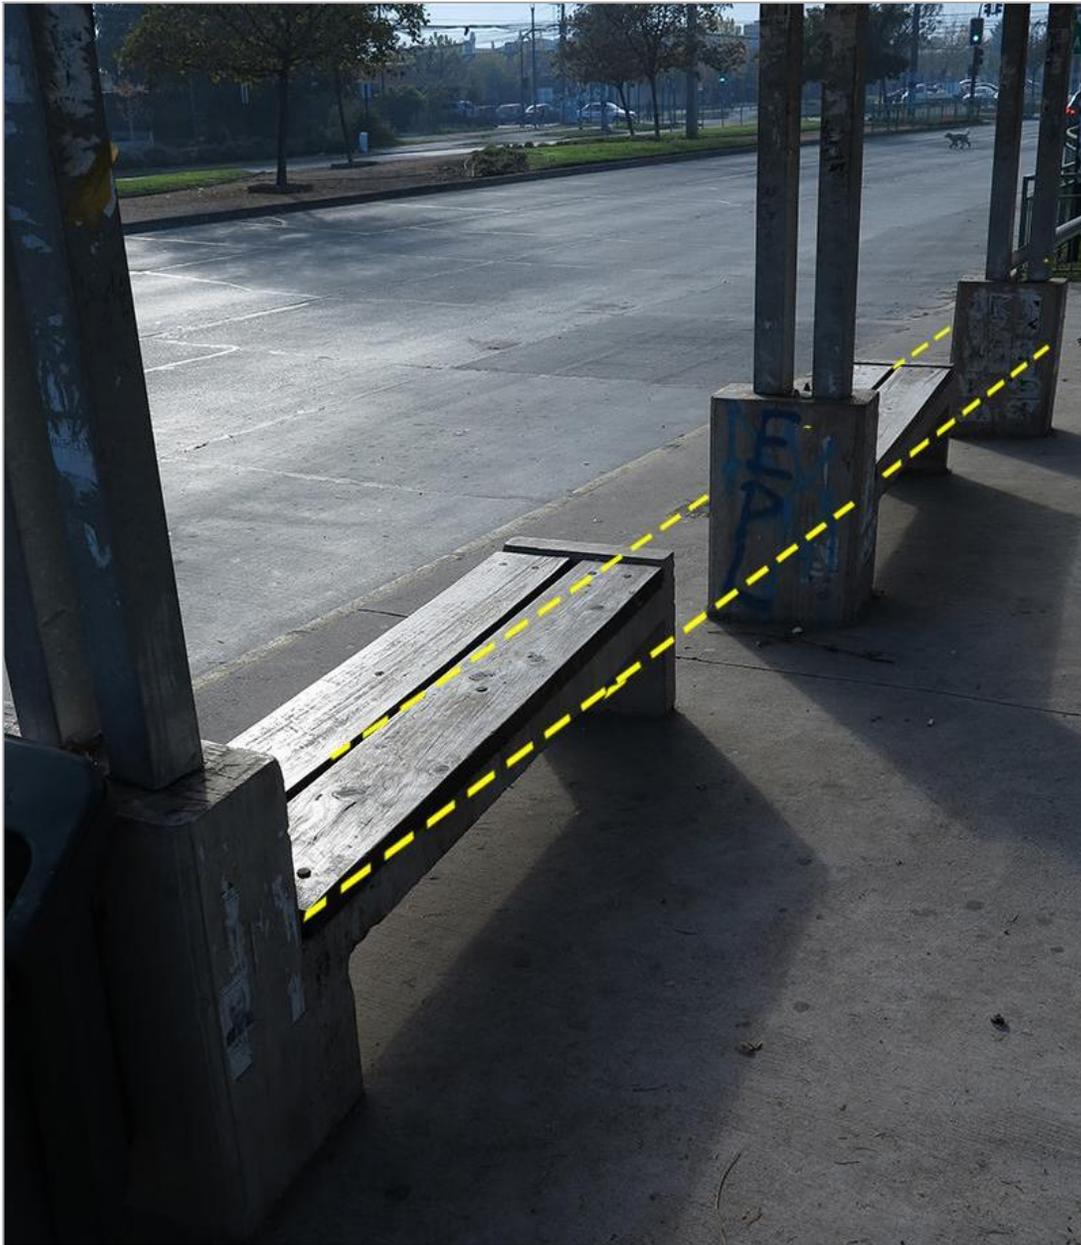
Figura 7.43: Asiento inclinado en algunos paraderos formales

Observación / Problema: El asiento girado presente en algunos refugios, incrementa el ancho de acera usado requiriendo un ancho mayor de acera para el tránsito de personas. (Ver OGUC Art.2.2.8 Punto 9).

Propuesta / Solución: Alinear el asiento con la línea de pilares reduciendo con ello el ancho requerido por el refugio sobre la acera.

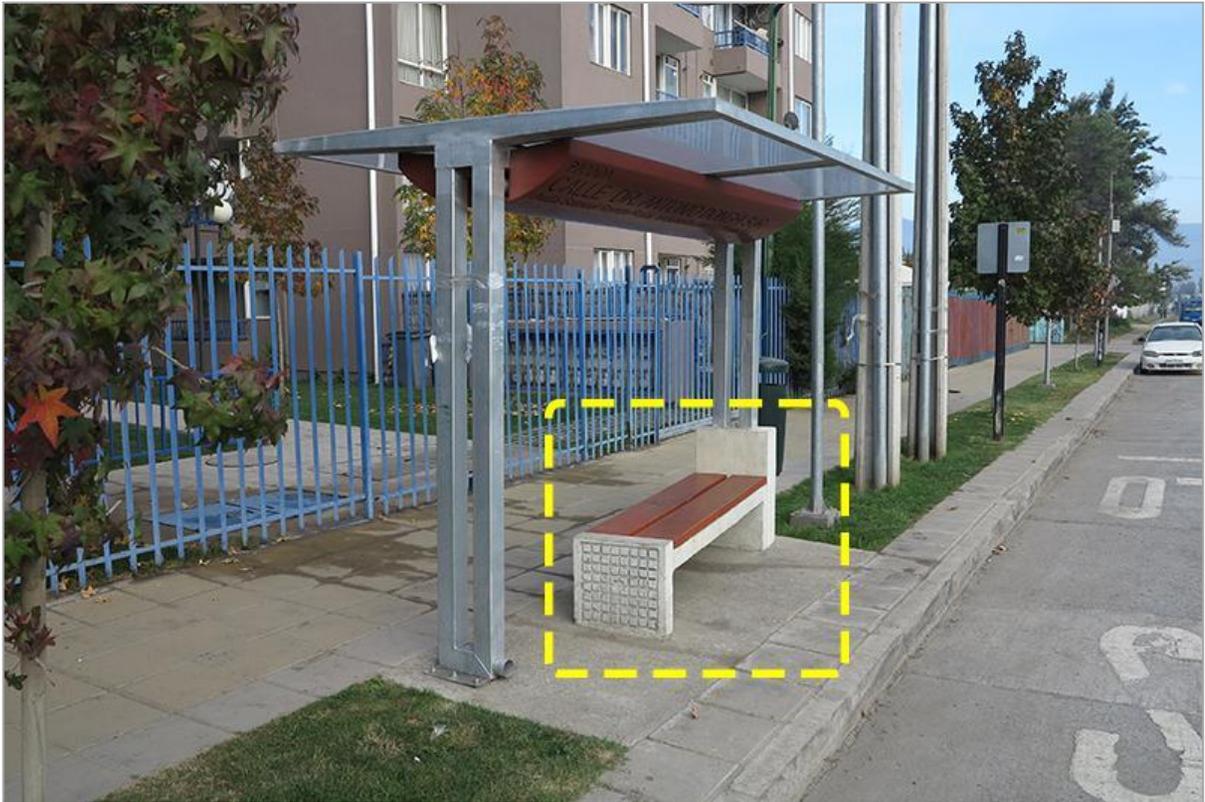
Figura 7.45: Asiento paradero, con algunos irregularidades

Observación / Problema: Asiento no tiene respaldo ni apoya brazos y sobrepasa la altura indicada por norma (Ver OGUC Art.2.2.8 Punto 9; a))

Propuesta / Solución: Diseñar un respaldo y apoya brazos y ajustar la altura del asiento a lo indicado en norma. (Cabe señalar, que se debe considerar que en referentes internacionales el uso de asientos más altos (hasta 52 cms) es mejor para personas con movilidad reducida porque no cuesta tanto levantarse).
