Infraestructura menor asociada al sistema de transporte público mayor de la ciudad de Rancagua, Análisis y Propuestas; y Medición de demanda de servicio rural de Machalí.

Informe final_v2
Diciembre del 2016

Intendencia de la región del Libertador
Bernardo O'Higgins

Steer Davies Gleave
Holanda 100, Oficina 504, Providencia
Santiago - Chile

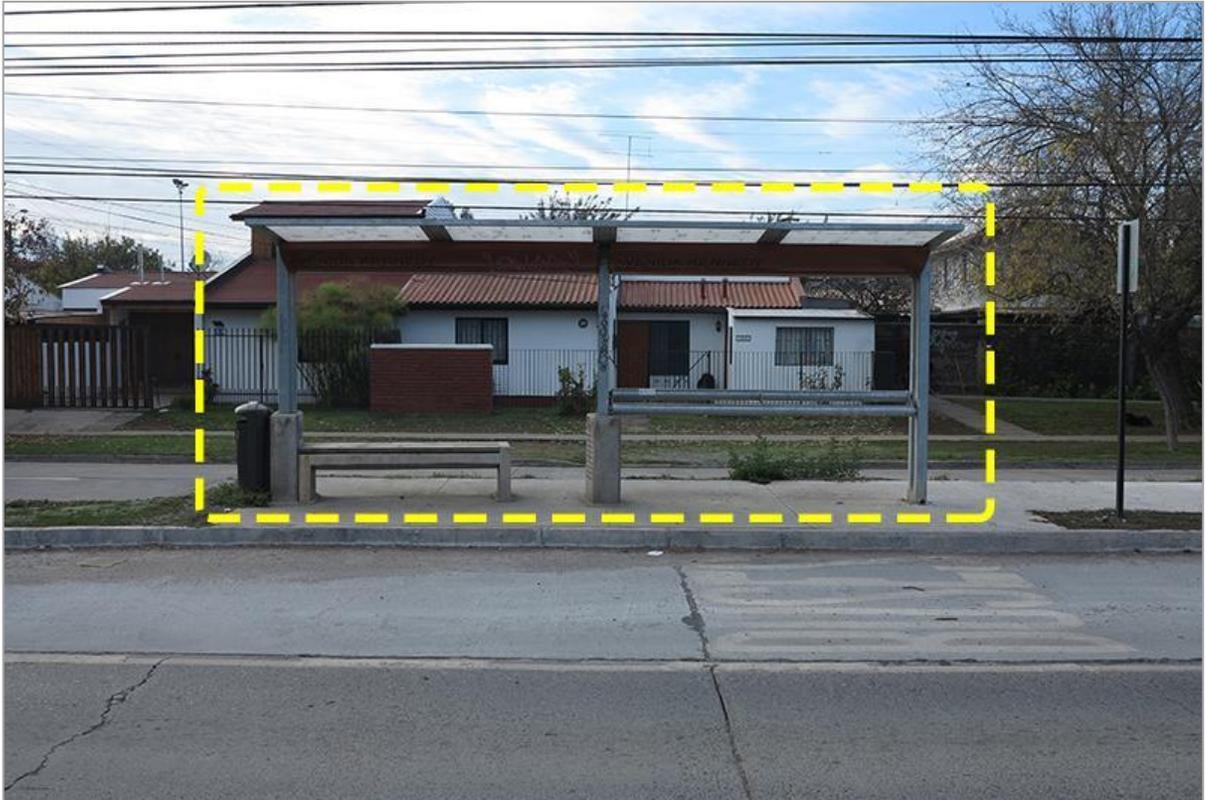
Figura 7.48: No existe panel informativo en paradas formales

Observación / Problema: No existe panel informativo en refugios (ni tampoco diseño de cómo implementarse a futuro).

Propuesta / Solución: Diseñar un panel informativo:

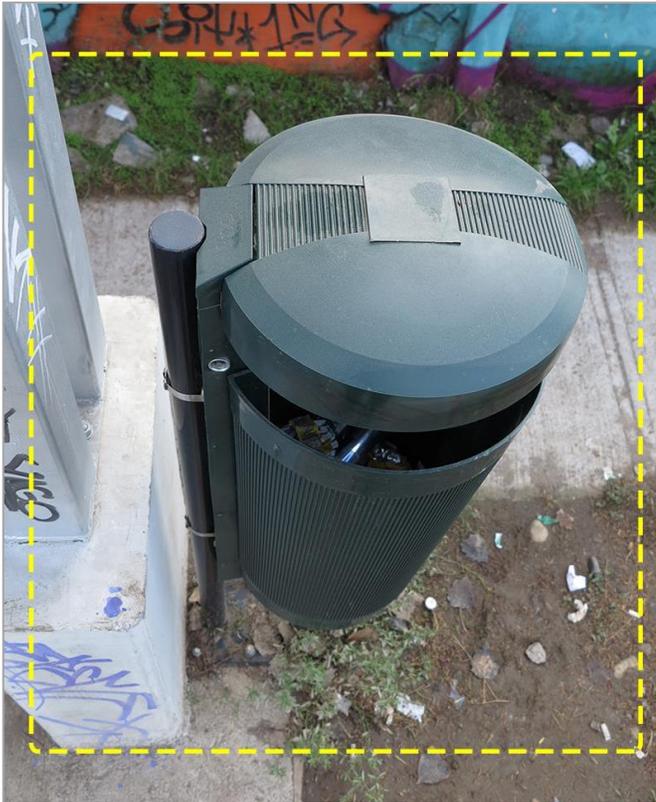
Figura 7.55: Ejemplo de papeleros en paraderos formales

Observación / Problema: Instalación de papeleros requiere de otro pilar nuevo adicional a los ya existentes.

Propuesta / Solución: Incorporar elementos para instalación de papeleros en pilares de bandera de parada.

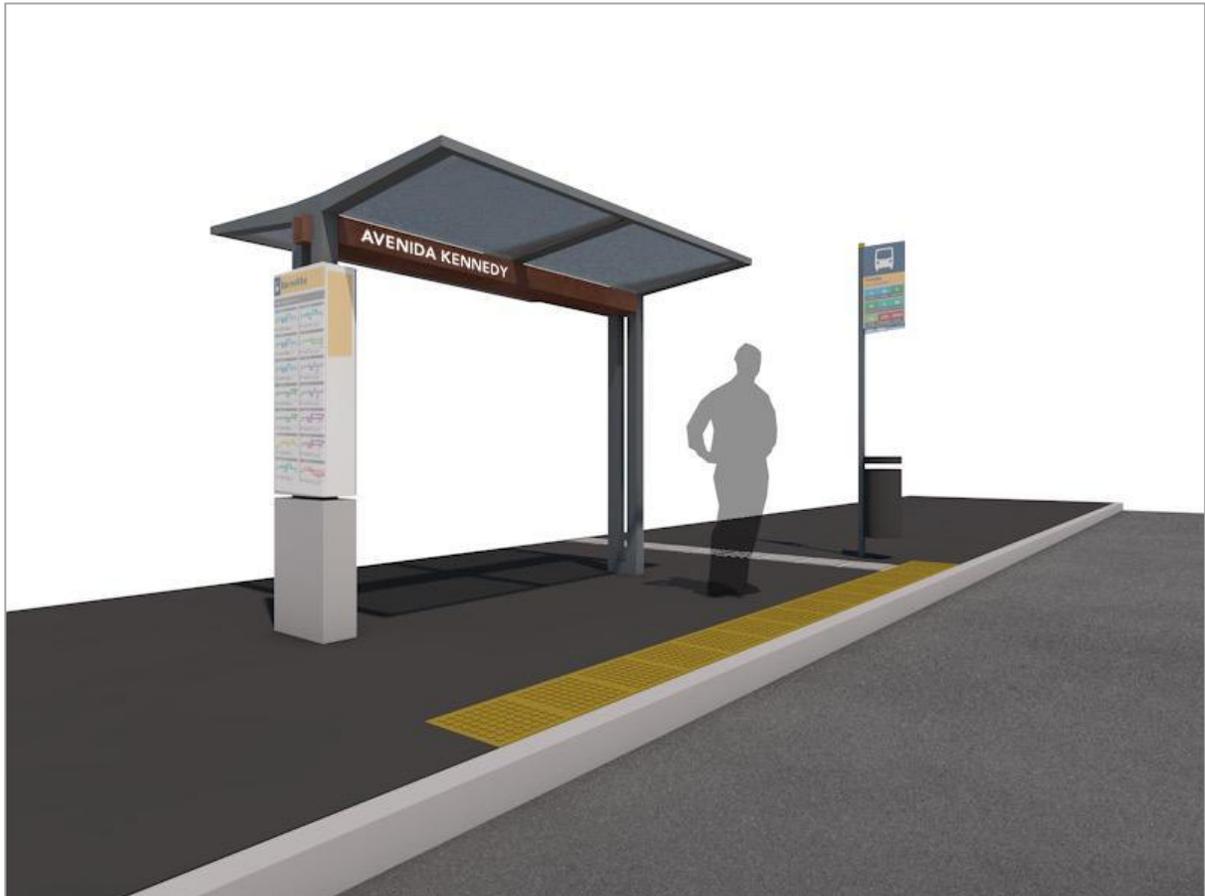
Figura 7.57: Paradero mínimo

- La cenefa modificada para recibir equipos de iluminación y mejorar la visibilidad del nombre de la parada (simplificando de paso la fabricación de la misma)
- Se ha suprimido las bajadas de agua dentro de los pilares y se ha retomado la idea incluida en plan regulador de gárgolas laterales.

Esta propuesta se hace a partir de la base de refugio sin accesorios de asiento ni apoyo, opción destinada a lugares con altas concentraciones de personas o donde hay poco espacio disponible. En este caso el panel de información al usuario se ha incluido sobre el sobrecimiento de hormigón que lleva el damero en bajo - relieve (existente).

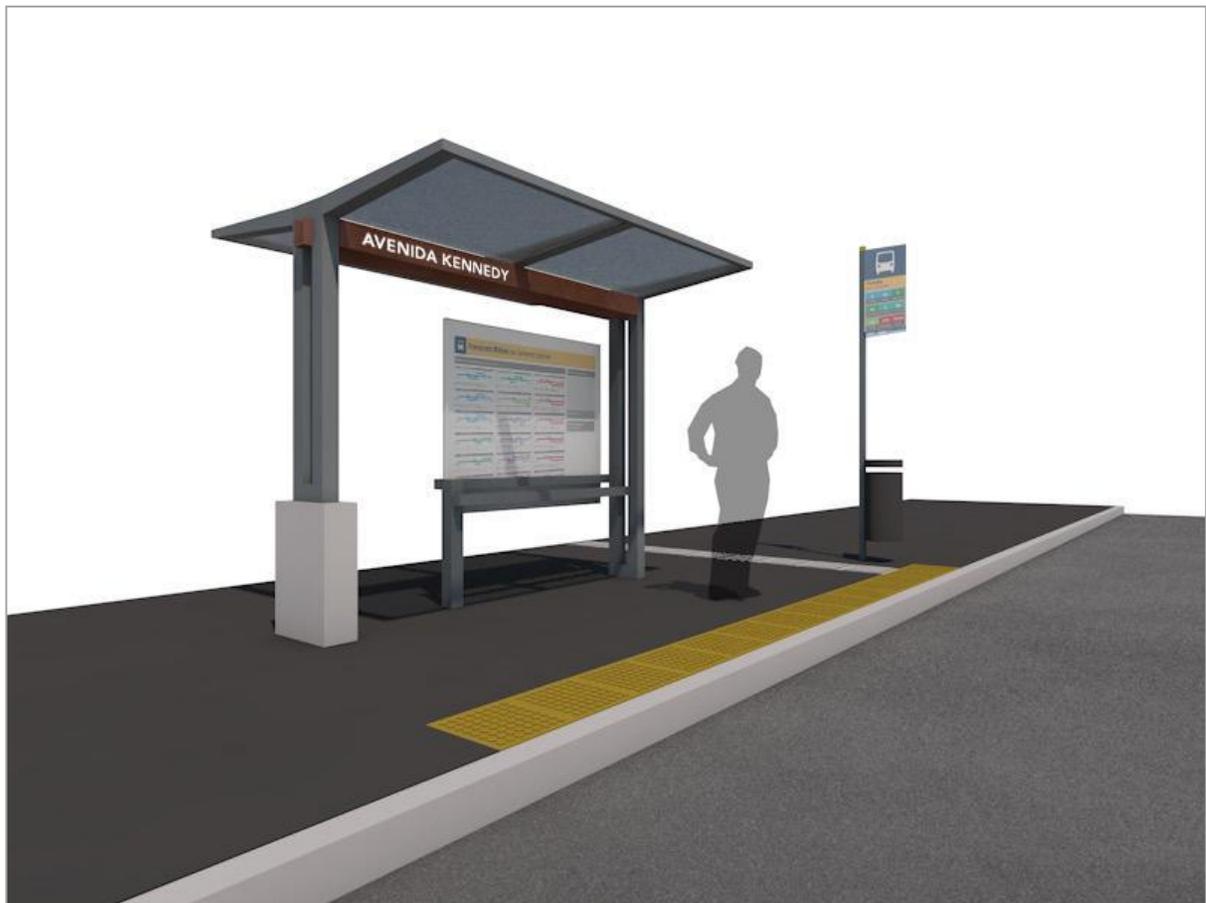
Figura 7.58: Paradero con barra de apoyo (isquiático)

Para anchos de acera sobre los 3 mts. Se incluye un apoyo para espera y se resuelve la fijación de un panel informativo de gran tamaño en la misma estructura. La barra de apoyo deja espacio para la espera de una persona con silla de ruedas o coches a la vez que el espacio liberado permite acceder a la zona de espera por un nuevo acceso.

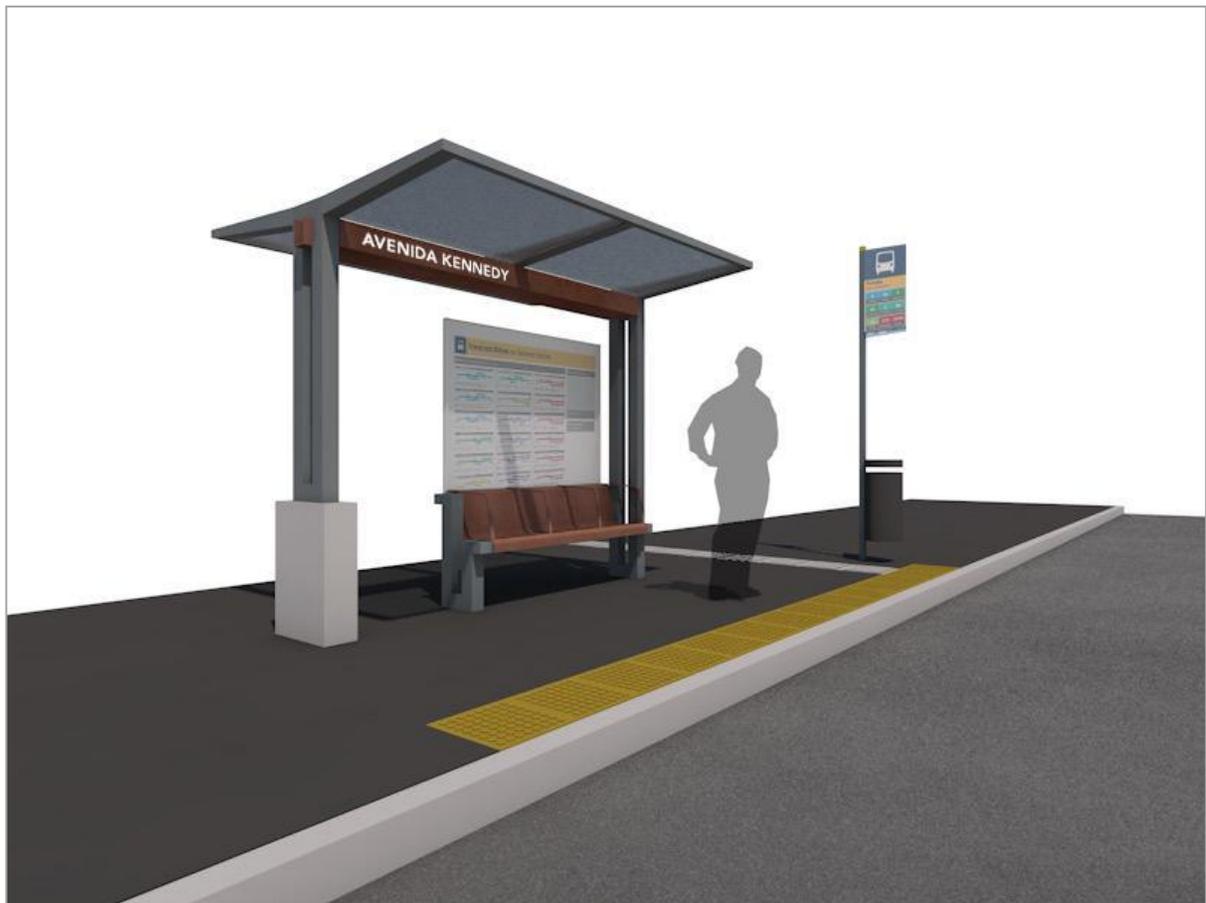
Figura 7.59: Paradero con asiento

Propuesta para ancho de vereda sobre 3 mts. con asiento. Al igual que el caso anterior (barra de apoyo) el panel de información se soporta sobre la estructura del apoyo. En este caso se ha sustituido el asiento de madera y hormigón por uno de perfiles de acero y malla desplegada pintada de color cobre para evitar que el asiento se mantenga mojado cuando llueve y simplificar la construcción limitando las faenas húmedas.

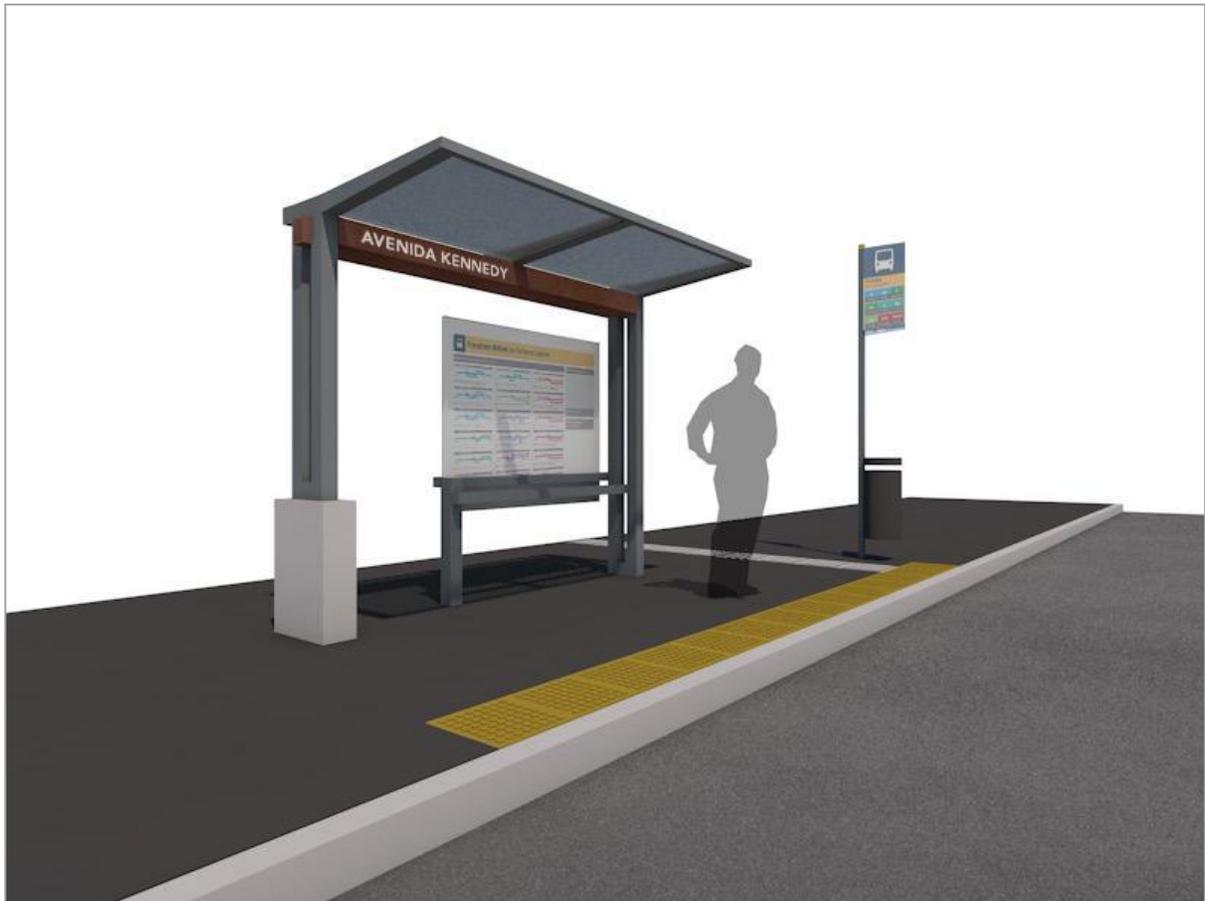
Figura 7.60: Paradero angosto

Refugio propuesto para casos de acera menor a 3 mts donde es necesario adosar el refugio a la línea oficial para dejar espacio por delante. Este diseño (o similar) existe en el plan regulador pero no existe como plano de ejecución (los casos angostos observados mantienen el pilar al centro). Esta es una solución simple que permite otorgar flexibilidad de emplazamiento al sistema.

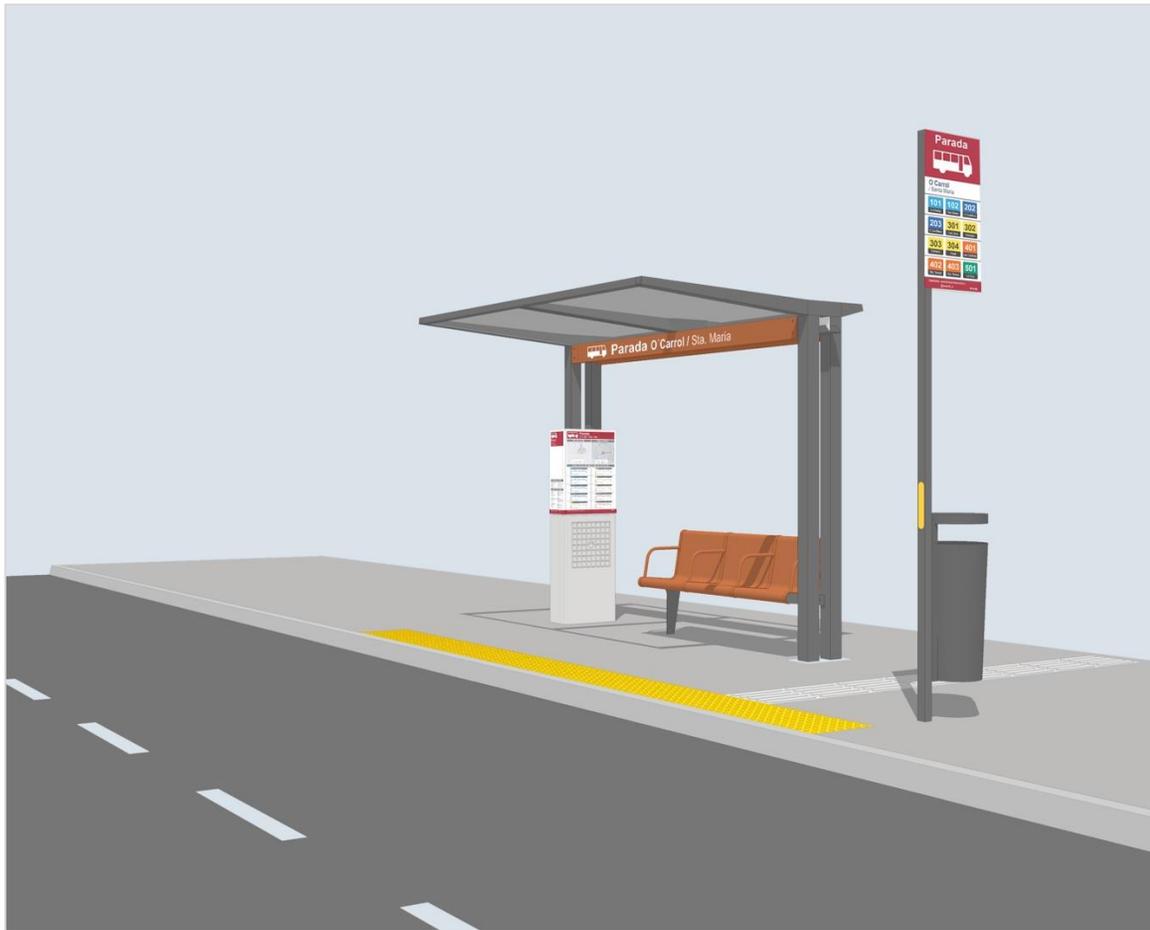
Figura 7.68: Diseño paradero Modelo A1-150

Este modelo es el más pequeño de todas las opciones propuestas. Cuenta con 1 módulo de largo por 1,5 metros de ancho (profundidad). Se ha desplazado el pilar a la parte posterior del refugio permitiendo acomodarse mejor a aceras estrechas. El asiento puede ser cambiado según necesidad por un apoyo isquiático o sin ninguno de ellos.

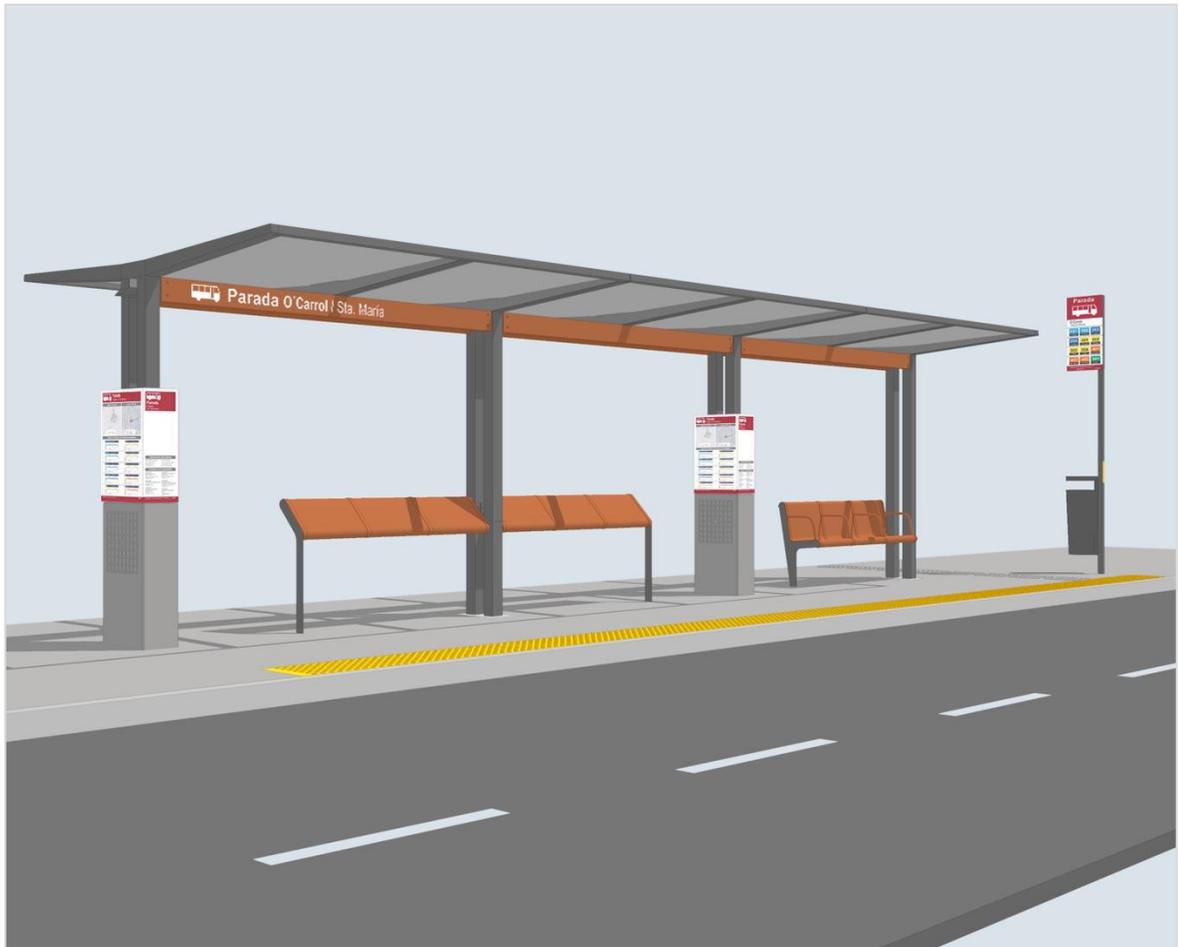
Figura 7.69: Diseño paradero Modelo A3-300

Este modelo cuenta con 3 módulos de largo por un ancho de 3 metros; el refugio de mayor superficie en una sola unidad. Posee 4 pilares centrales que permiten una gran variedad de combinaciones de asientos y apoyos como se muestra en la imagen anterior. En dos de sus pilares se han ubicado paneles de información del sistema de transporte.

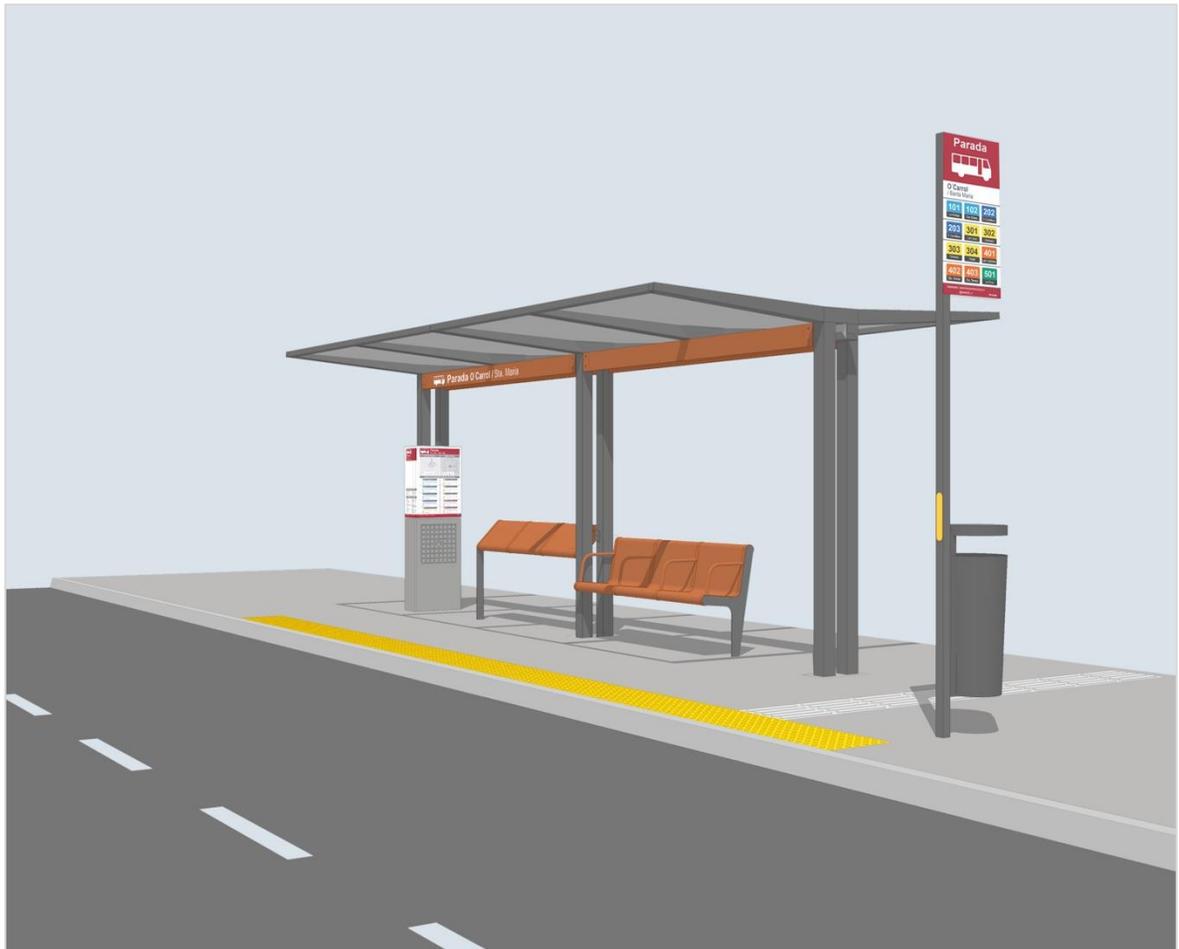
Figura 7.70: Diseño paradero Modelo A2-300

Dos módulos de largo y 3 metros de ancho. Combina un asiento isquiático y un asiento con respaldo que pueden ser alternados o eliminados según necesidad.

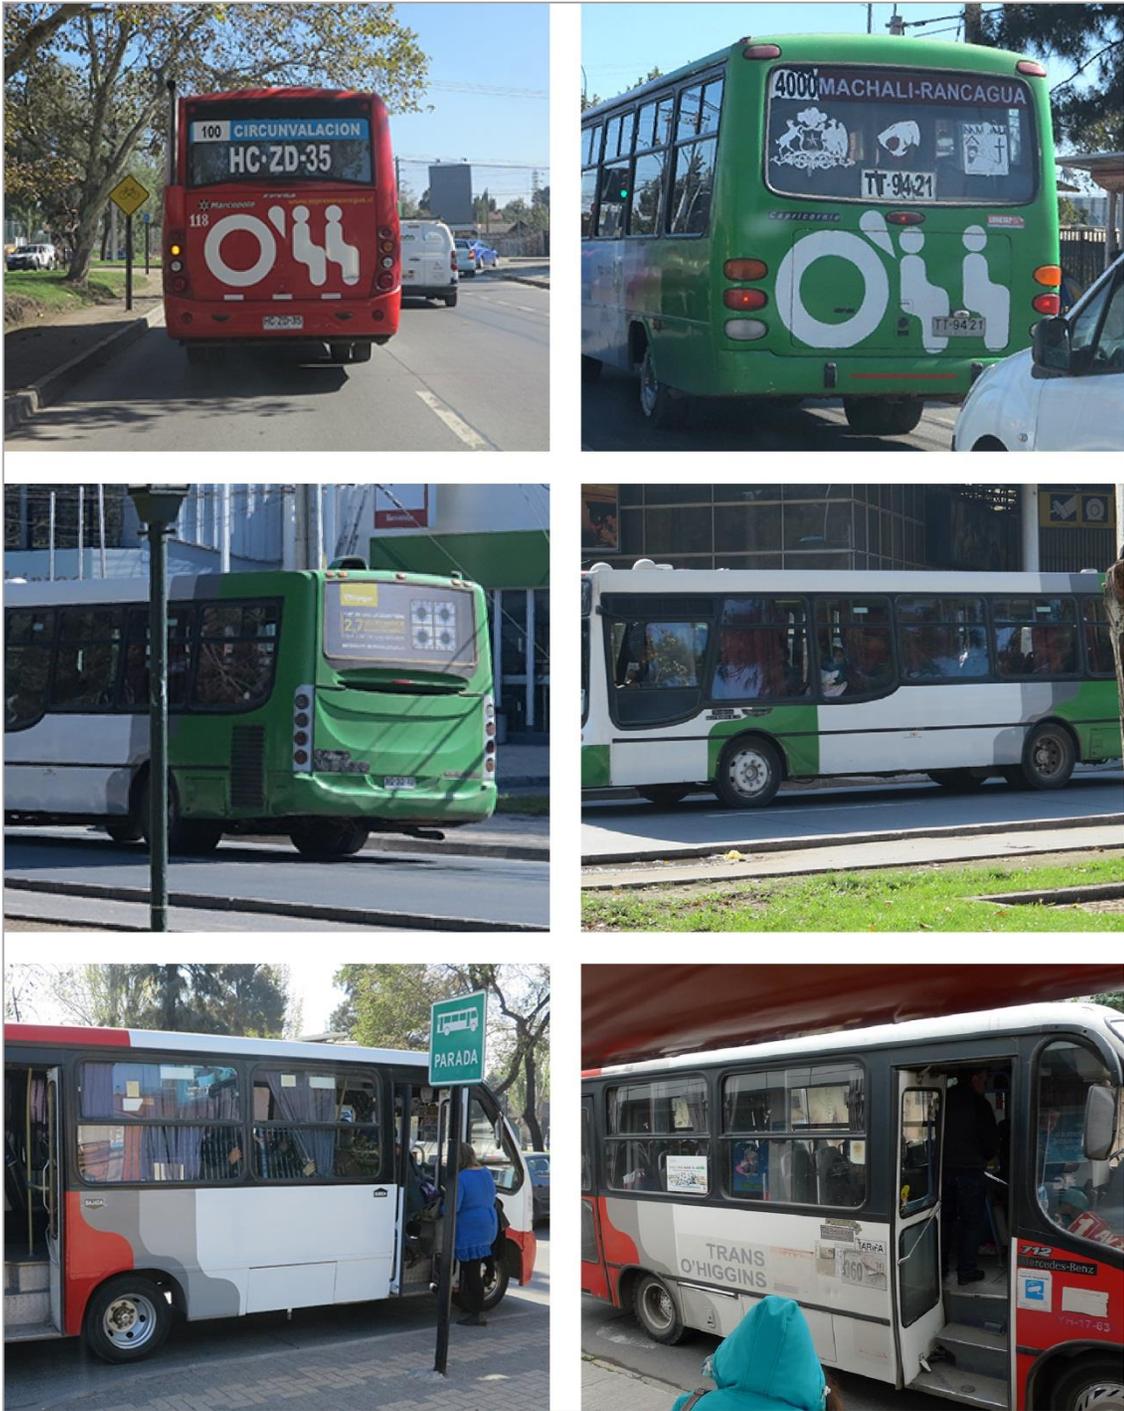
Figura 7.74: Aplicación gráfica en los vehículos del sistema de buses

Se observa la implementación de un sistema en su mayoría consistente en cuanto a color, forma y aplicación gráfica general en la carrocería de la flota del servicio de buses. En su diseño predomina el uso de simplificaciones geométricas superpuestas que cuentan con extremos curvos. Los colores utilizados son el verde y el rojo acompañados de dos tonos de gris, uno más claro que el otro. La ubicación de la aplicación de color es en los extremos de la carrocería y deja un espacio reservado en blanco en la sección central del vehículo. Sobre estos espacios en blanco se ocupa la identidad visual de la marca “Trans O’Higgins” en color gris, anteriormente descrita. En algunos casos se observa que no todos los vehículos de la flota ocupan los mismos lugares de implementación de la marca y de hecho algunos no la utilizan, aunque cumplen con las demás disposiciones generales.

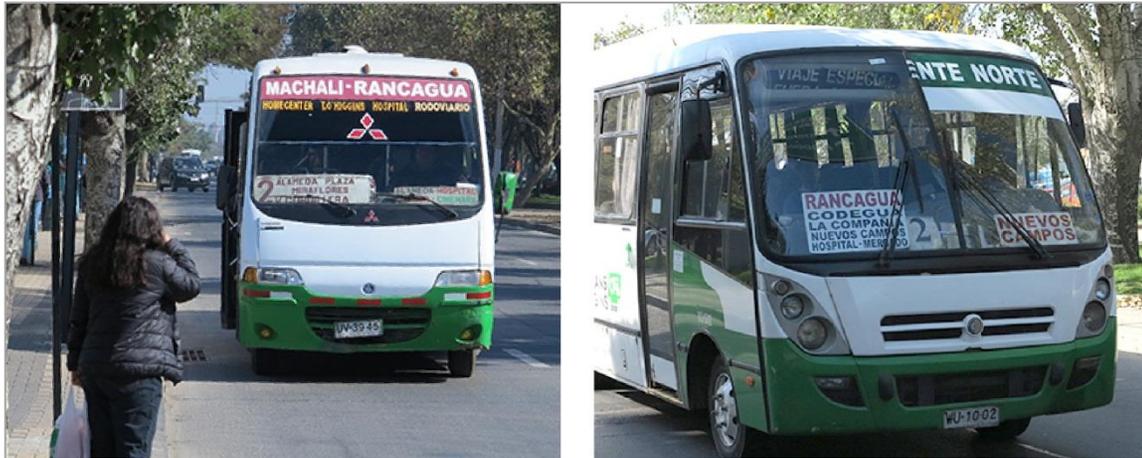
Figura 7.75: Diversidad de cenefas en los panorámicos

Las cenefas que tienen un mayor grado de consistencia ocupan un color base de fondo y un ancho de franja similar en varias líneas. Éstas se caracterizan por tener una buena visibilidad a distancia, aunque identifican el nombre de la línea en mayúscula fija, lo que se considera una práctica poco recomendada debido a que su lectura es menos amigable para los usuarios.

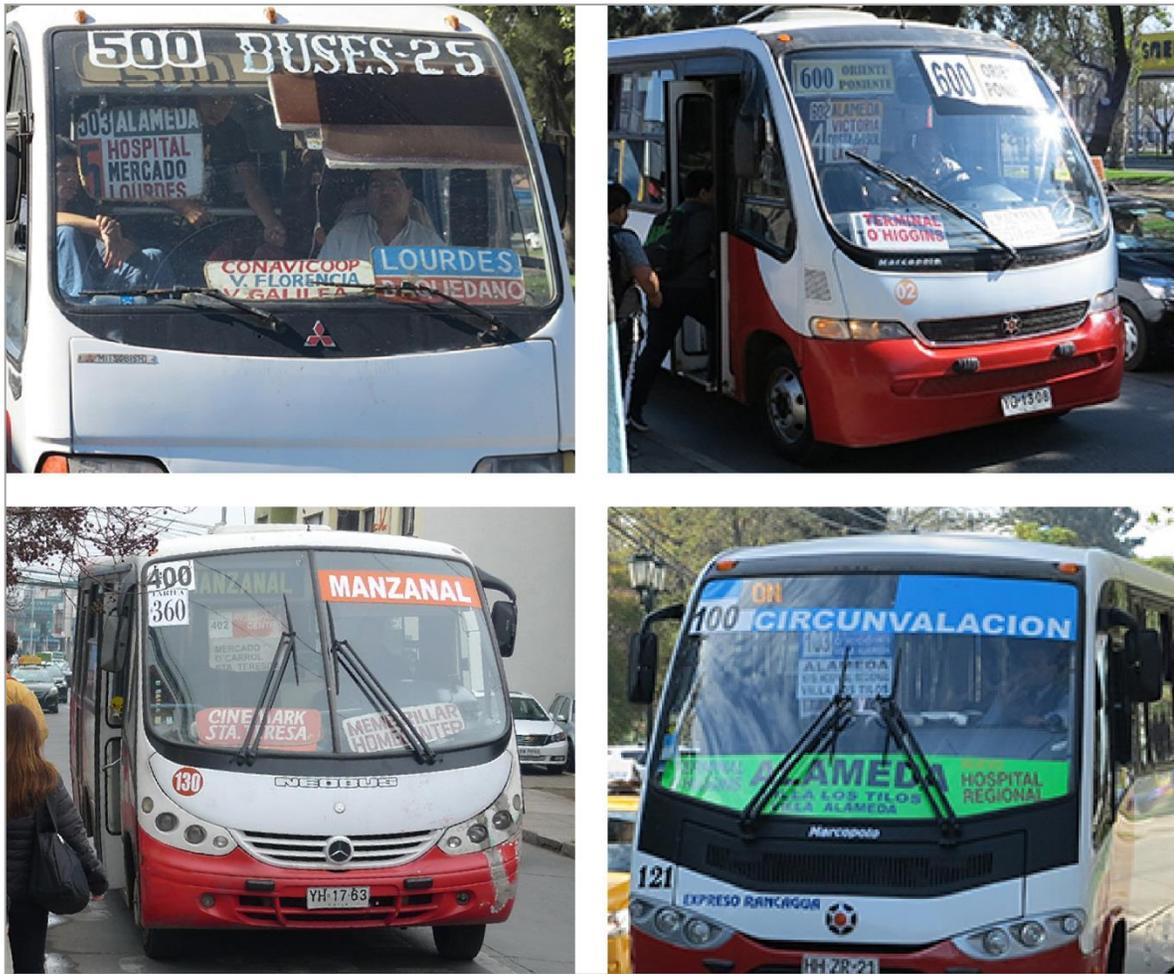
Figura 7.76: Cenefas y LUR en los panorámicos de la flota del sistema

La ubicación de los LUR no es consistente, ya que se observan casos en los que se encuentran indistintamente en la parte superior o inferior del parabrisas al costado izquierdo o derecho del mismo. Éstos utilizan una fuente tipográfica de buena legibilidad a distancia pero que dificulta la escritura de textos de mayor longitud.

Se aprecia un marcado uso del color para la identificación las líneas, lo que en los usuarios crea una codificación consistente y de hecho una marcada correspondencia con los colores que se ocupan en las cenefas. Dentro de los tipo de LUR se observó un estilo semejante a una transición en el que se encuentra una doble codificación que se compone de dos números ubicados al costado izquierdo, uno encima del otro, que corresponden a la versión antigua y nueva de nomenclatura.

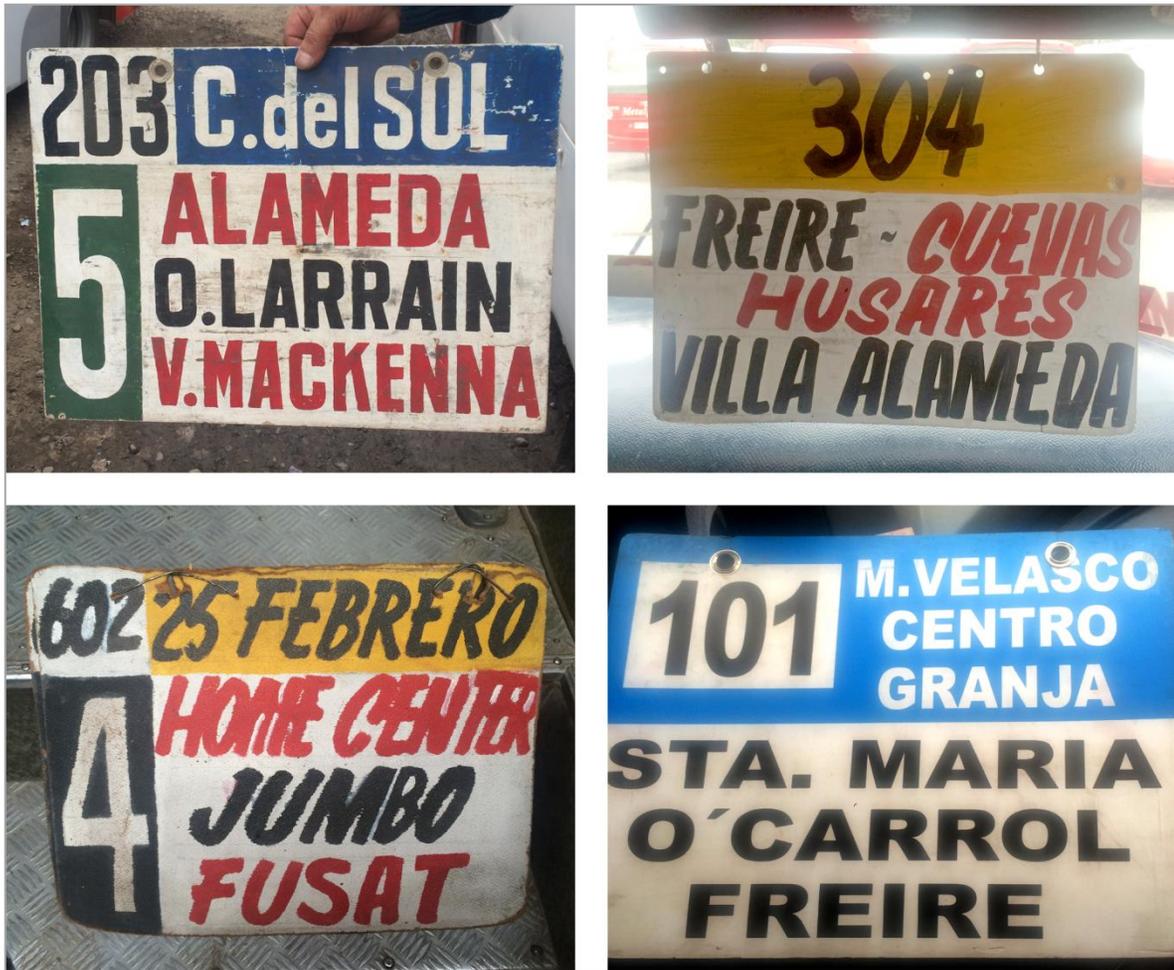
Figura 7.77: LUR de estilos gráficos diferentes apreciados en el sistema de buses

Aunque no se observaron LUR ubicados al costado de los vehículos, sí se observan prácticas no recomendadas del uso de tipografía, como el uso del textos en mayúscula fija, dado que éstas impiden reconocer fácilmente las formas tipográficas a distancia, teniendo en cuenta que se encuentran con espacios de inter-letrado apretado. La factura manual de los letreros en algunos casos no cuenta con la habilidad requerida y se aprecian trazos que no contribuyen a una fácil interpretación de los textos.

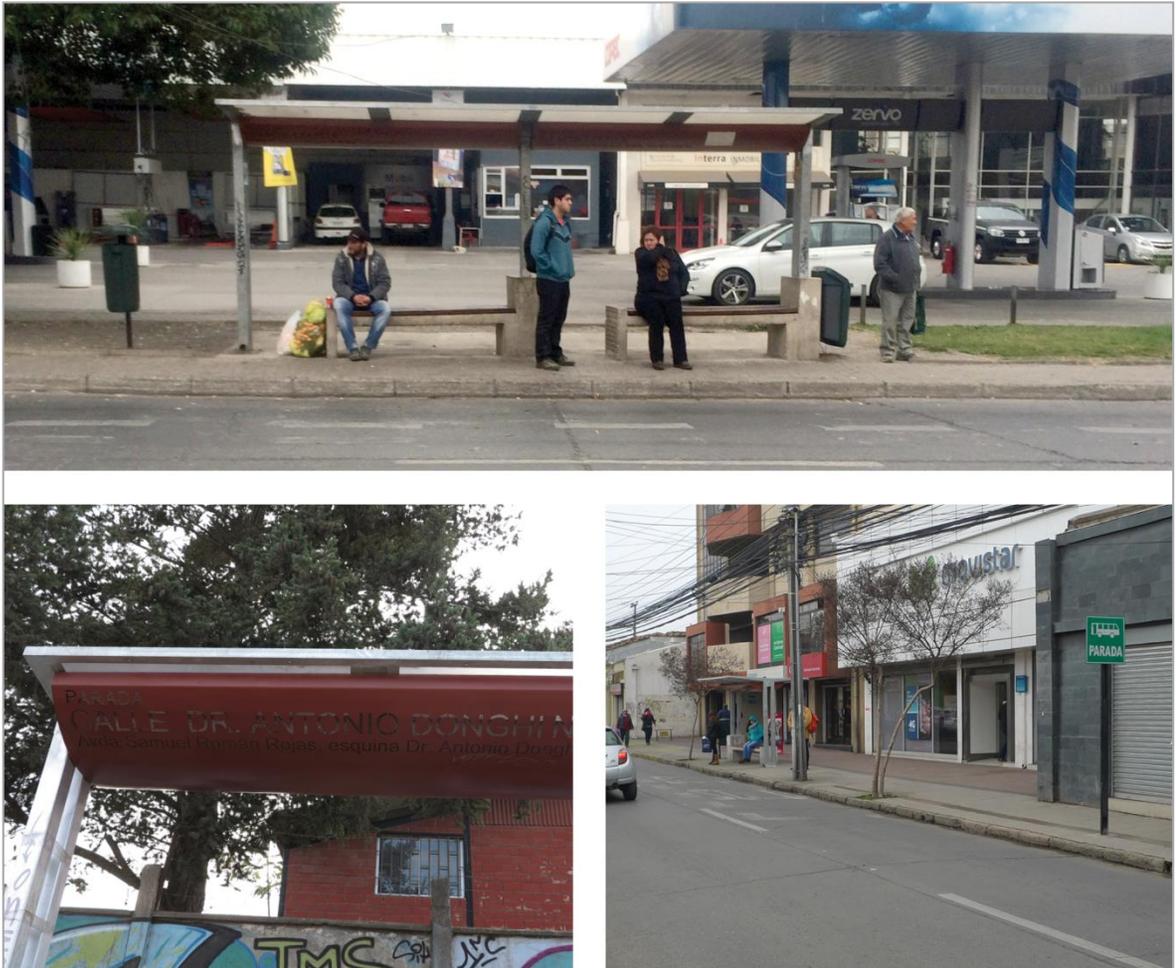
Figura 7.79: Banderas de parada

En los refugios actuales solo se dispone de una señal que identifica al punto de parada, y en los refugios se dispone de una cenefa que apoya el suministro de información identificando el lugar con sus coordenadas dadas por nombre de vía.

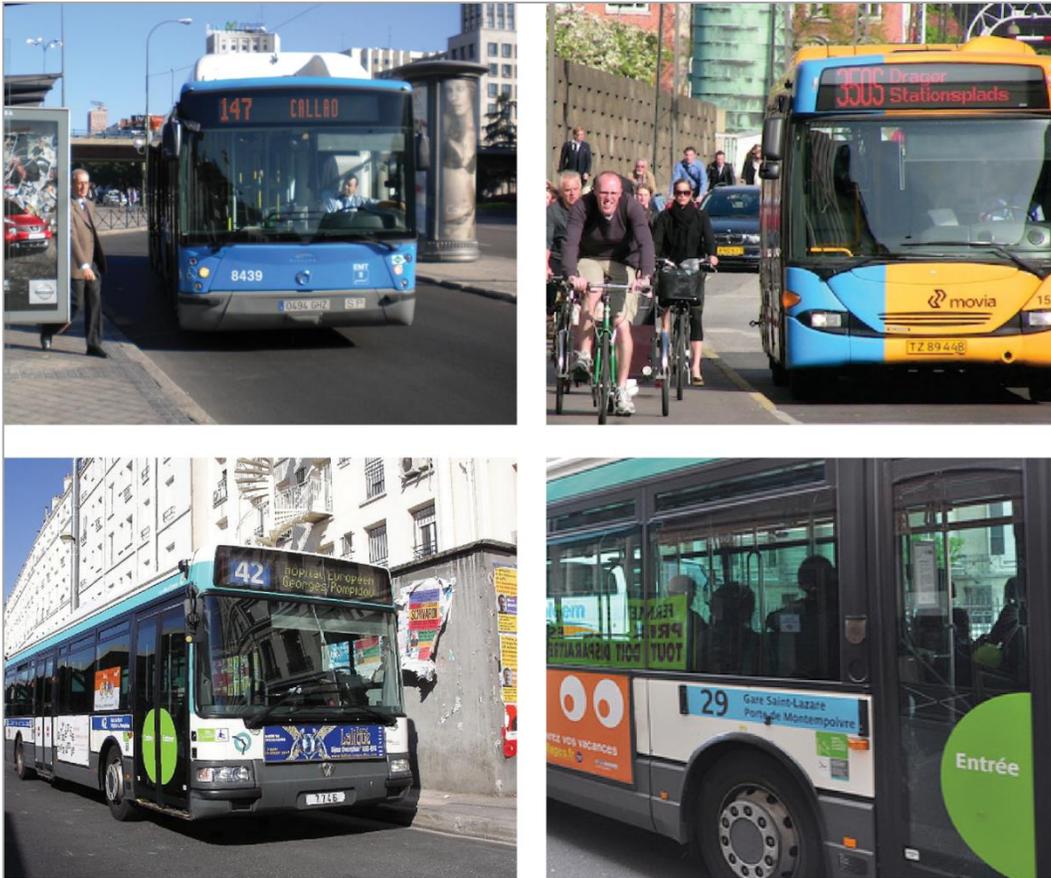
Figura 7.82: Displays en España, Dinamarca y Francia, LUR lateral en Francia

La incorporación de estas tecnologías de hecho permite incluir tamaños diferentes de displays según espacios disponibles y necesidades de información. De lo anterior surgen las versiones de displays laterales y trasero que permiten informar de manera específica la nomenclatura o incluso situaciones de operación como fuera de servicio o en tránsito.

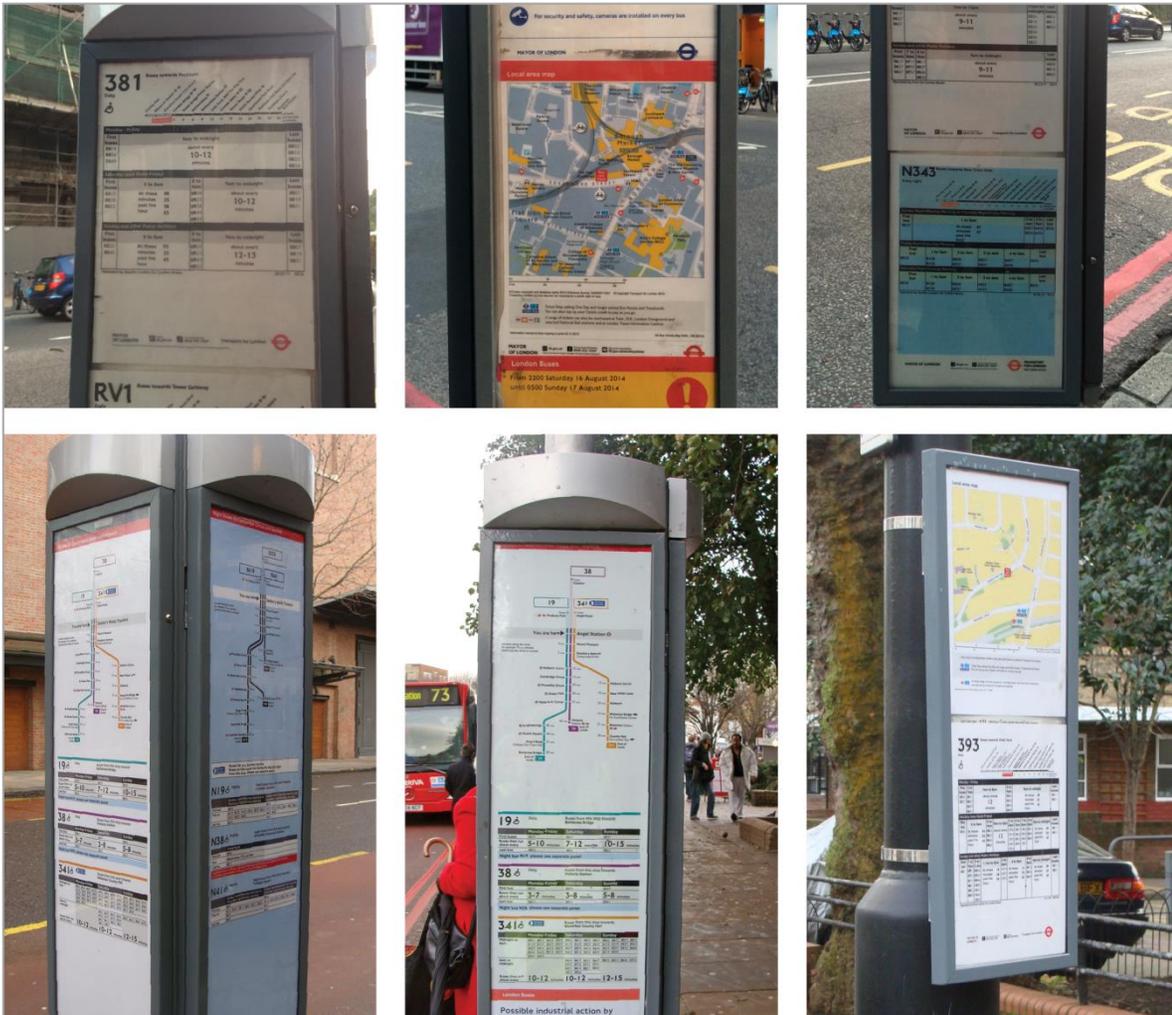
Figura 7.85: Paneles de información en banderas en Inglaterra

Los paneles de información se pueden adosar a las banderas en formatos de fácil administración como el ancho de tamaño carta o A4 según sea más conveniente. Así mismo pueden incluirse individualmente, en parejas o incluso en formatos de tres o cuatro paneles unidos.

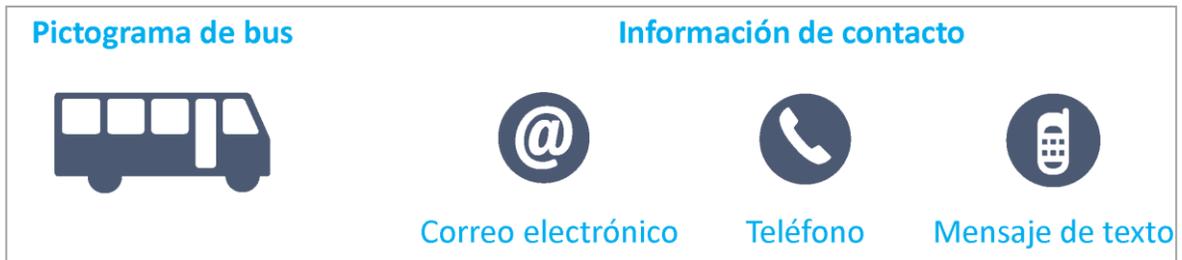
Figura 7.98: Iconografía

El set de pictogramas a utilizar incluye el del bus como elemento principal y considera otros de tipo complementario para información de contacto como lo son el pictograma de correo electrónico, teléfono y mensajes de texto. Los pictogramas se utilizan sobre fondos de color siempre para tener un mejor contraste.

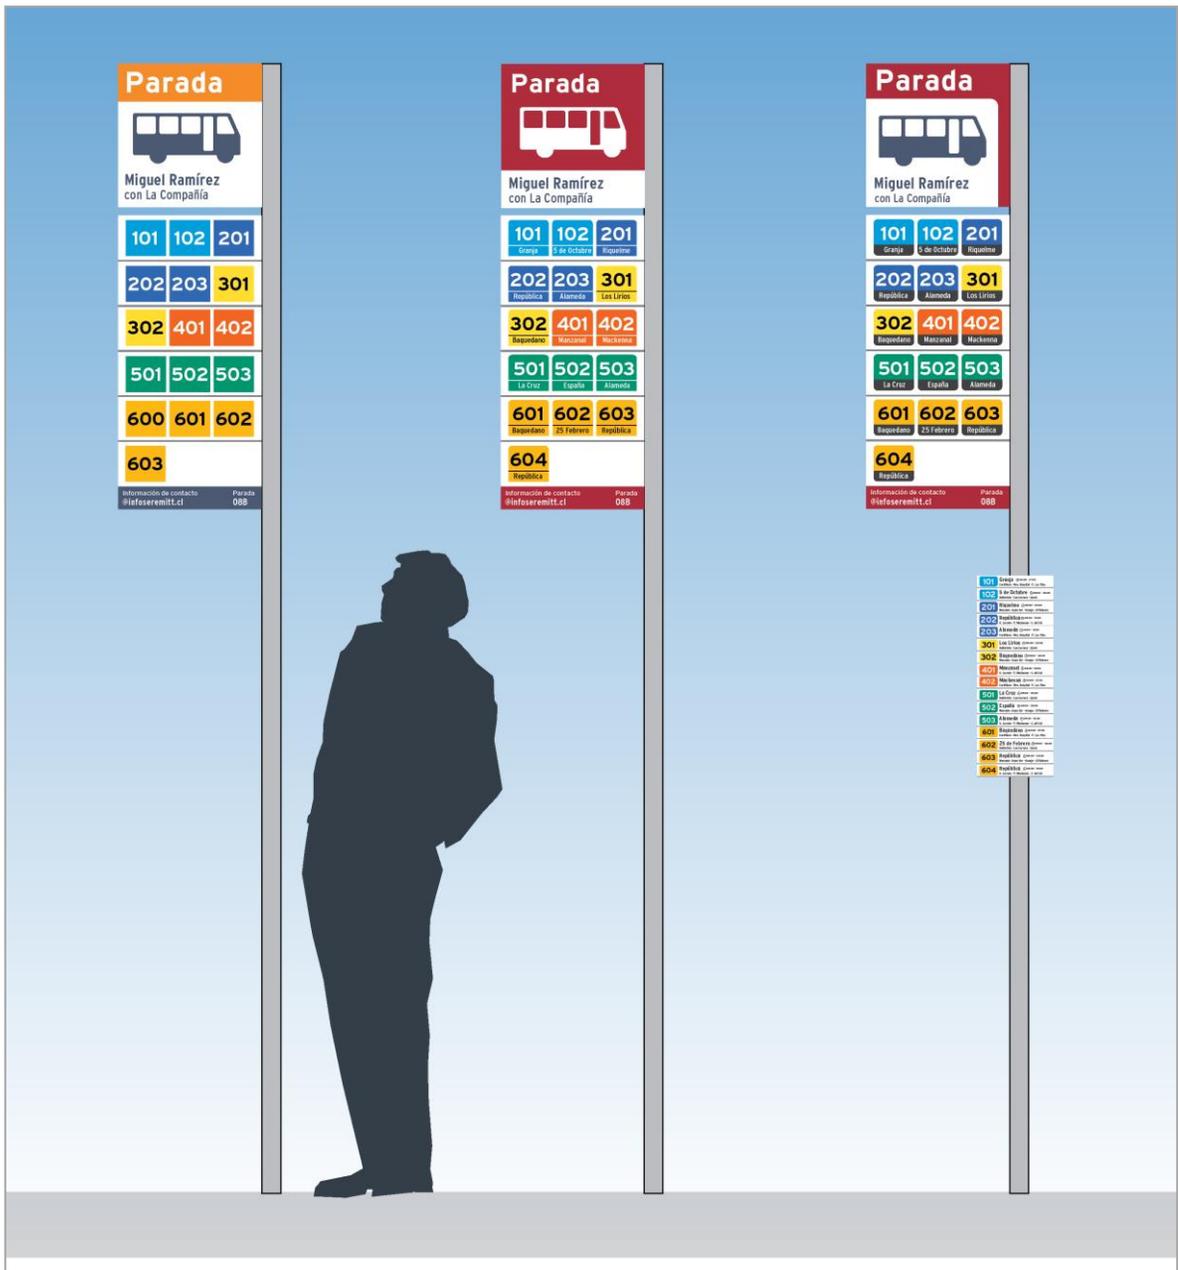
Figura 7.99: Propuesta de bandera de parada

Las banderas están compuestas por módulos, esto obedeciendo en parte a una razón de constructiva que permite el fácil reemplazo y actualización de contenidos y una parte de percepción en la que cada uno de los módulos se destacan gráficamente para que se reconozcan fácilmente como una unidad de información.

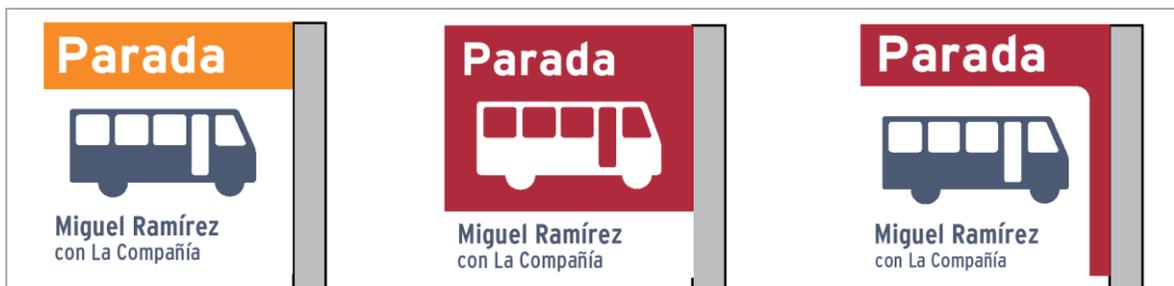
Figura 7.100: Parada

Módulo de Identificación: Este módulo hace referencia a la señal de parada y en ella se incluyen la identificación del punto de parada y la denominación de la misma. El primero corresponde al uso del pictograma del paradero de bus, que se propone como un elemento gráfico simplificado de un bus visto de costado que guarda semejanza con la utilización de las señales que se ocupan en la actualidad. El nombre de la parada puede ser un hito o la localización de coordenadas compuesta por la información de la vía sobre la cual se ocupa y la vía más cercana. En todos los escenarios la señal de parada se propone como un elemento destacado del entorno y con contraste entre la figura del pictograma de bus y el fondo. Según lo observado de buenas prácticas internacionales es recomendada la utilización de la identificación del lugar del emplazamiento como parte integral de la señal de parada. Este mecanismo de identificación genera empatía con los usuarios y convierte un lugar anónimo o que requiere de referencias externas en un punto auto-referenciado. Este elemento es de igual tamaño para todas las paradas.

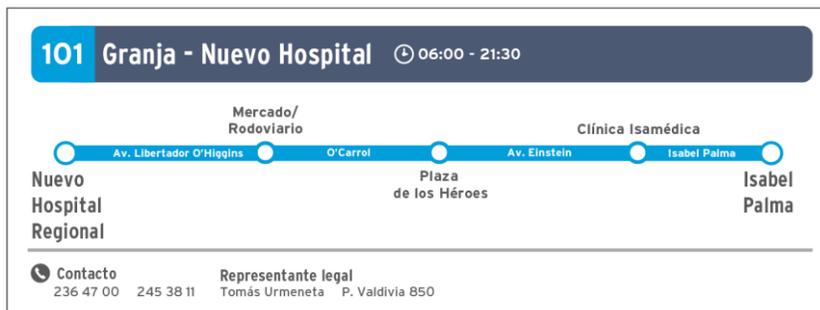
Figura 7.107: Mapas de recorrido

La propuesta busca mostrar una línea de recorrido, esto pensando en la utilidad de tener piezas movibles que se ajustan según el desarrollo del recorrido. Cuenta con la descripción del trazado principal y muestra los hitos correspondientes. Las características gráficas son las que corresponden al uso de las demás piezas del sistema propuesto.

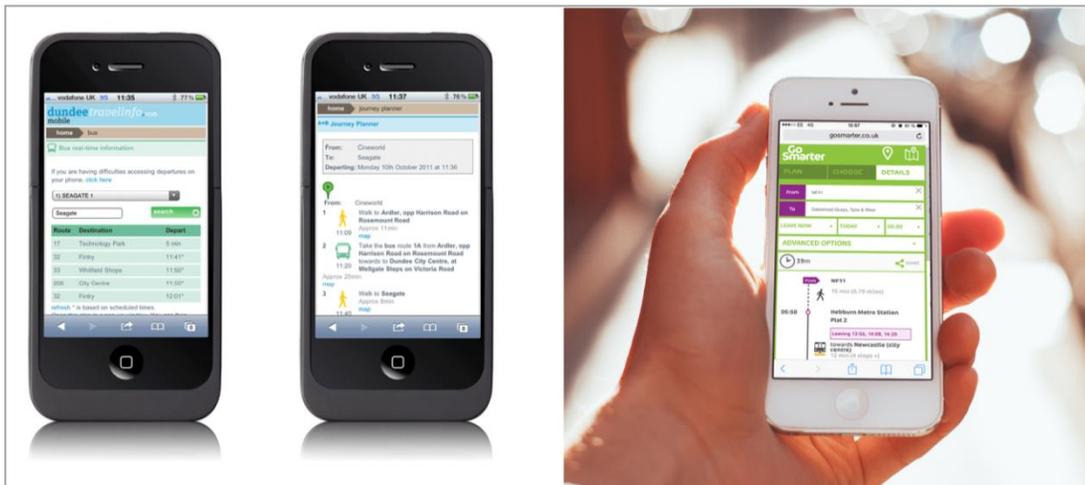
Figura 7.112: Aplicación en teléfonos celulares

Los teléfonos móviles ofrecen la mejor oportunidad para proveer información en tiempo real a los usuarios sin necesidad de una señal. Si se dispone de servicios web, RTPI puede ser provisto vía una aplicación de navegador basada en teléfonos móviles o vía SMS. Los pasajeros pueden buscar cualquier parada en un mapa interactivo o ingresando el código de la parada y recibir el tiempo estimado de llegada de los próximos 3 buses. Este enfoque es especialmente útil en zonas rurales donde no hay mayor infraestructura en paraderos.
