Infraestructura menor asociada al sistema de transporte público mayor de la ciudad de Rancagua, Análisis y Propuestas; y Medición de demanda de servicio rural de Machalí.

Informe final_v2
Diciembre del 2016

Intendencia de la región del Libertador
Bernardo O'Higgins

Steer Davies Gleave
Holanda 100, Oficina 504, Providencia
Santiago - Chile

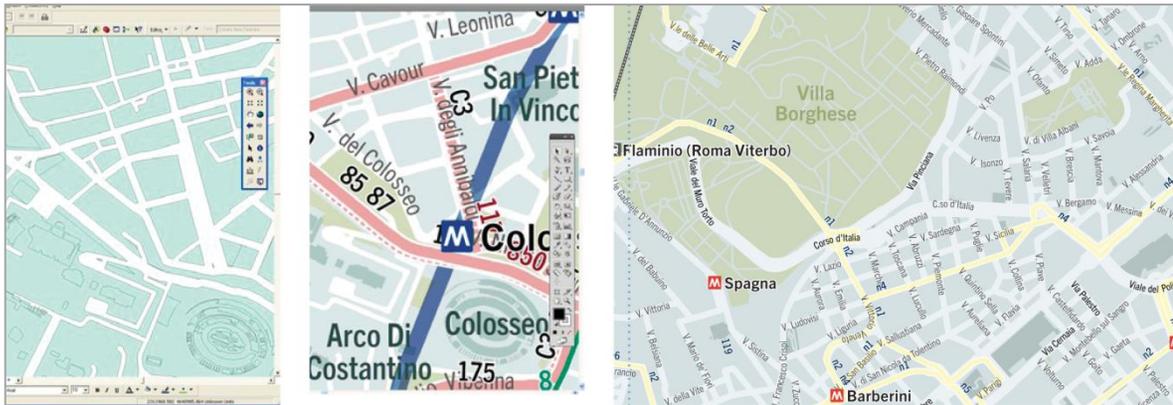
Figura 7.113: Información de mapas en paraderos

En la actualidad existen mecanismos que permiten reducir los esfuerzos de la producción de piezas gráficas complejas como mapas, partiendo de información en SIG pero que es editada en programas más amigables que posibilitan salida de información con un valor estético mayor. El software permite la producción de mapas y su edición para aplicaciones en línea lo que potencializa aún más el uso de este tipo de recursos. Procesos como el etiquetado y edición de los mismos contenidos pueden realizarse de manera casi automatizada en un 70%, lo que facilita notablemente la producción de mapas personalizados por parada.

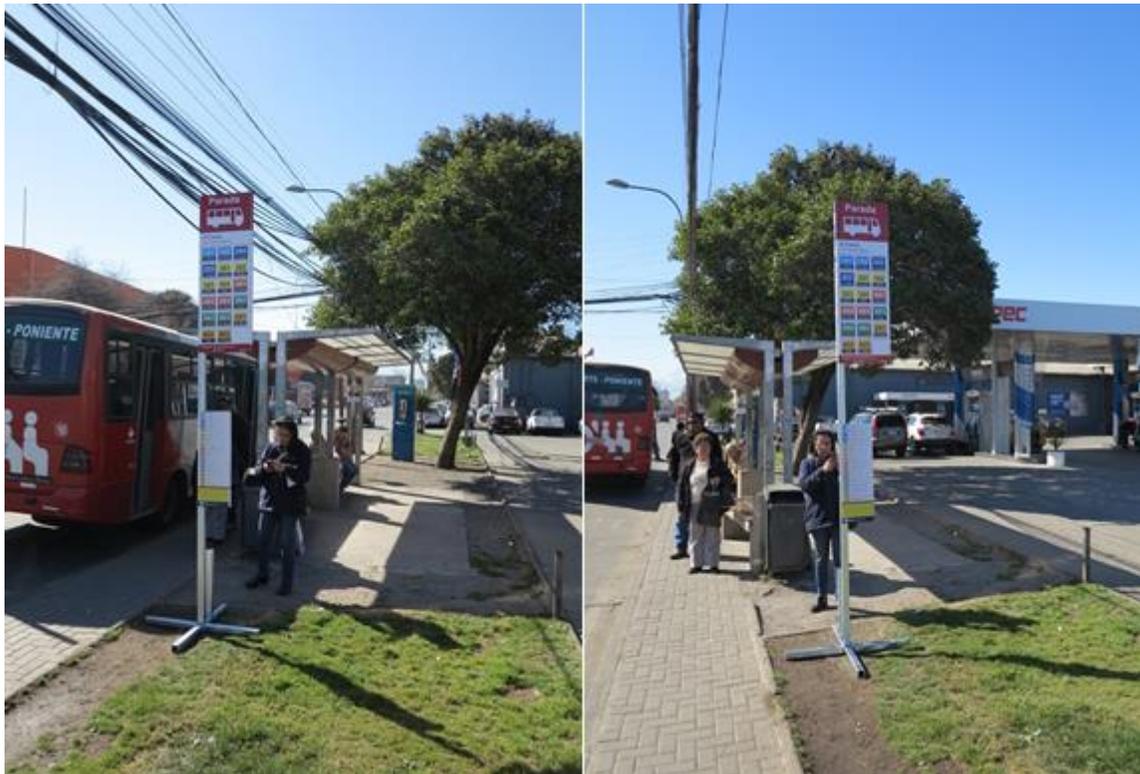
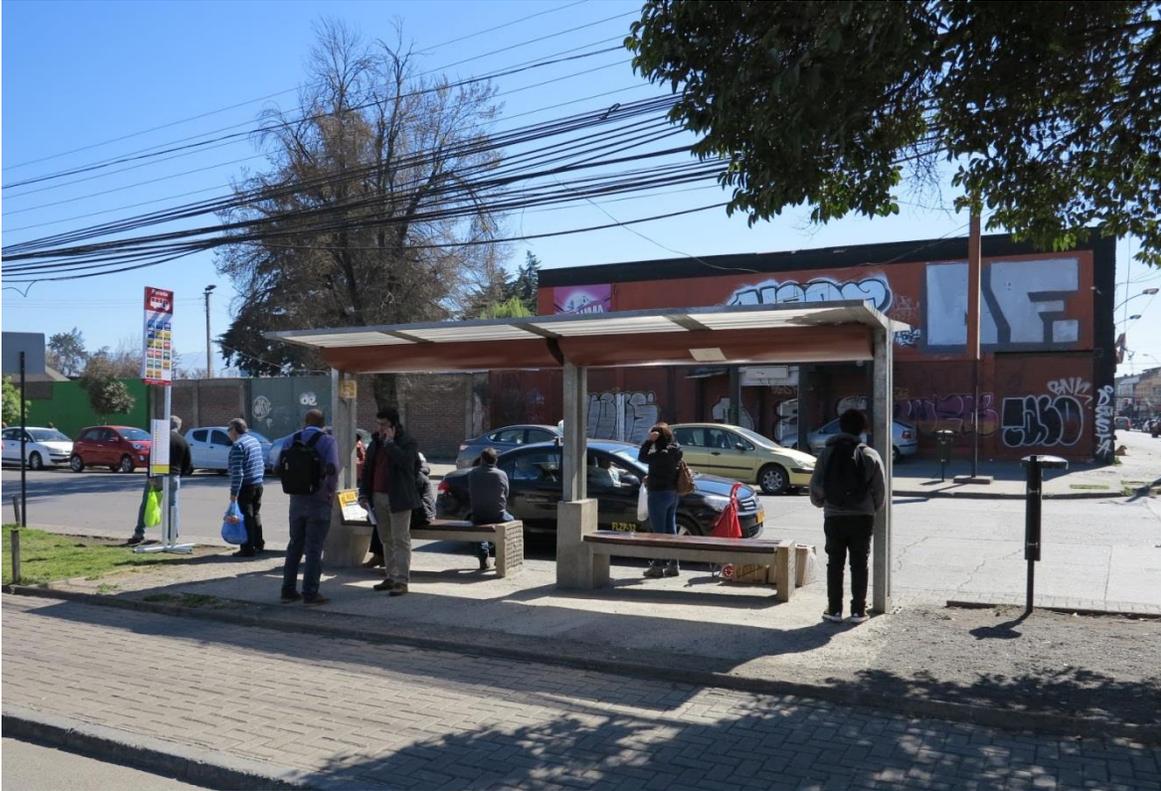
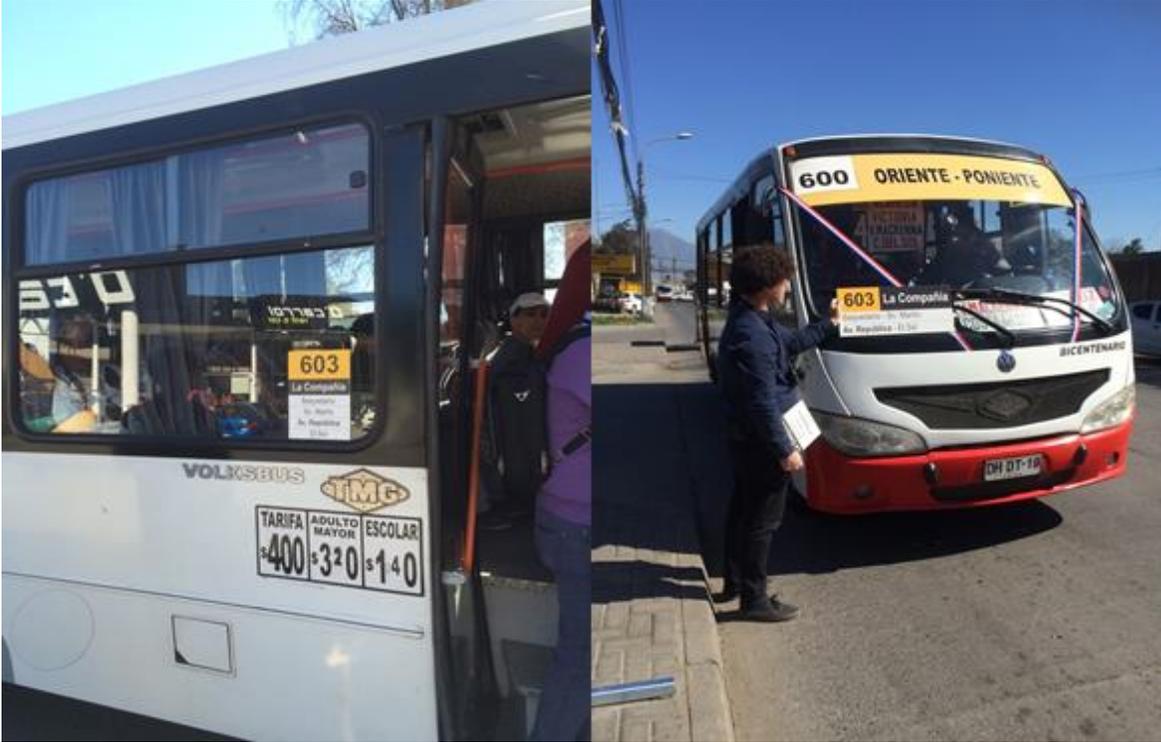
Figura 7.124: Fotografías del testeo bandera de parada

Las siguientes imágenes corresponden al testeo de la bandera de parada y LUR.

Estos resultados se tuvieron en cuenta para la etapa de finalización del diseño.

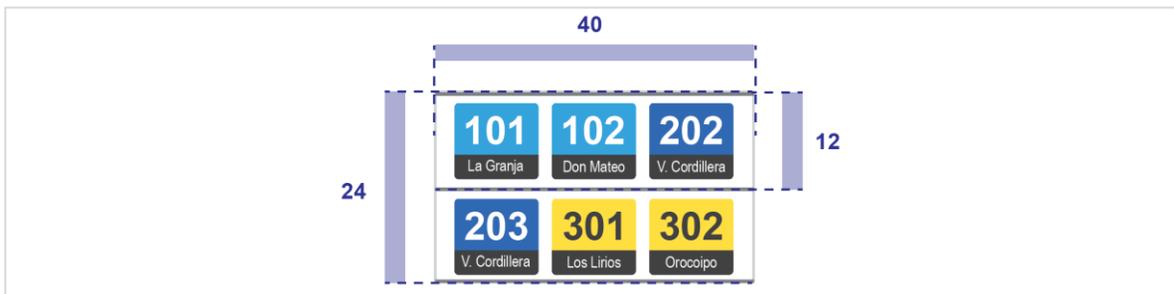
Figura 7.128: Información de servicios

- **Información de servicios:** Se disponen de 3 cápsulas de información compuestas por la nomenclatura del servicio y el color correspondiente a la línea. En la parte inferior de la cápsula se encuentra el destino del servicio, tal como se aprecia en la siguiente figura.

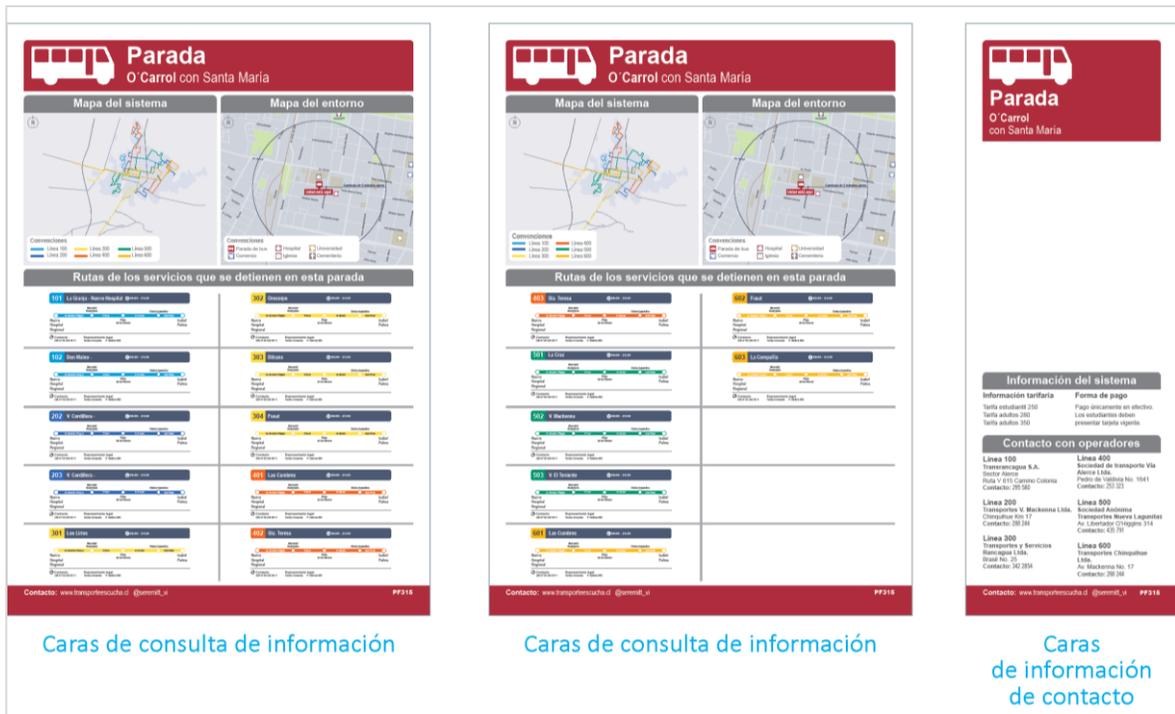
Figura 7.132: Panel de información en refugio

al respaldo para permitir la consulta de información. En caso que los servicios requieran mayor espacio, el panel se duplicará al respaldo suprimiendo los trazados ya representados e incluyendo los recorridos restantes. La cara más angosta del panel corresponde a información de contacto con los operadores e información del sistema. Eventualmente y de ser necesario se puede utilizar el espacio disponible para desplegar información operacional como cambio del trazado o de las paradas, demoras o cambios temporales de horarios, entre otras posibilidades. Toda esta información debe ser de carácter oficial.

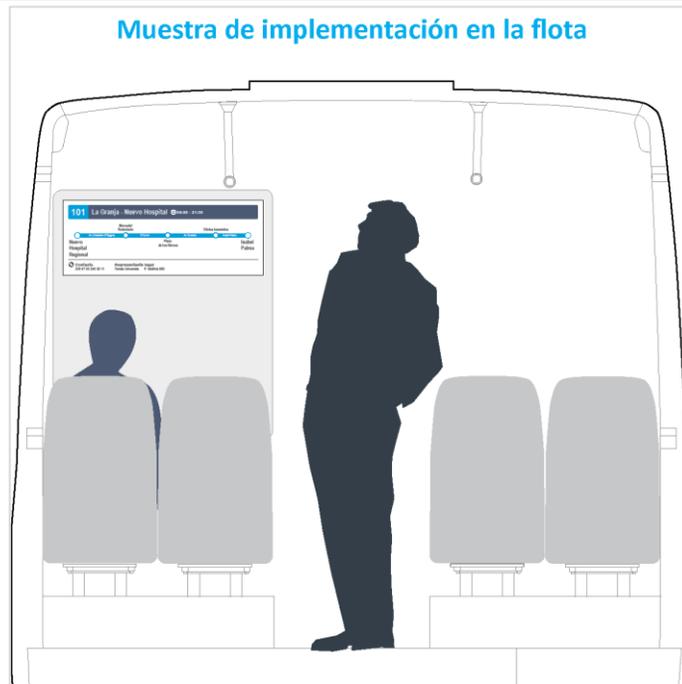
Figura 7.136: Mapas de recorrido al interior de los buses

Los mapas no tuvieron ajustes ni modificaciones en su propuesta original, salvo la incorporación de la tipografía Arial en su versión definitiva. La implementación del panel debe ser en el panel divisorio existente entre los usuarios y el asiento del conductor.

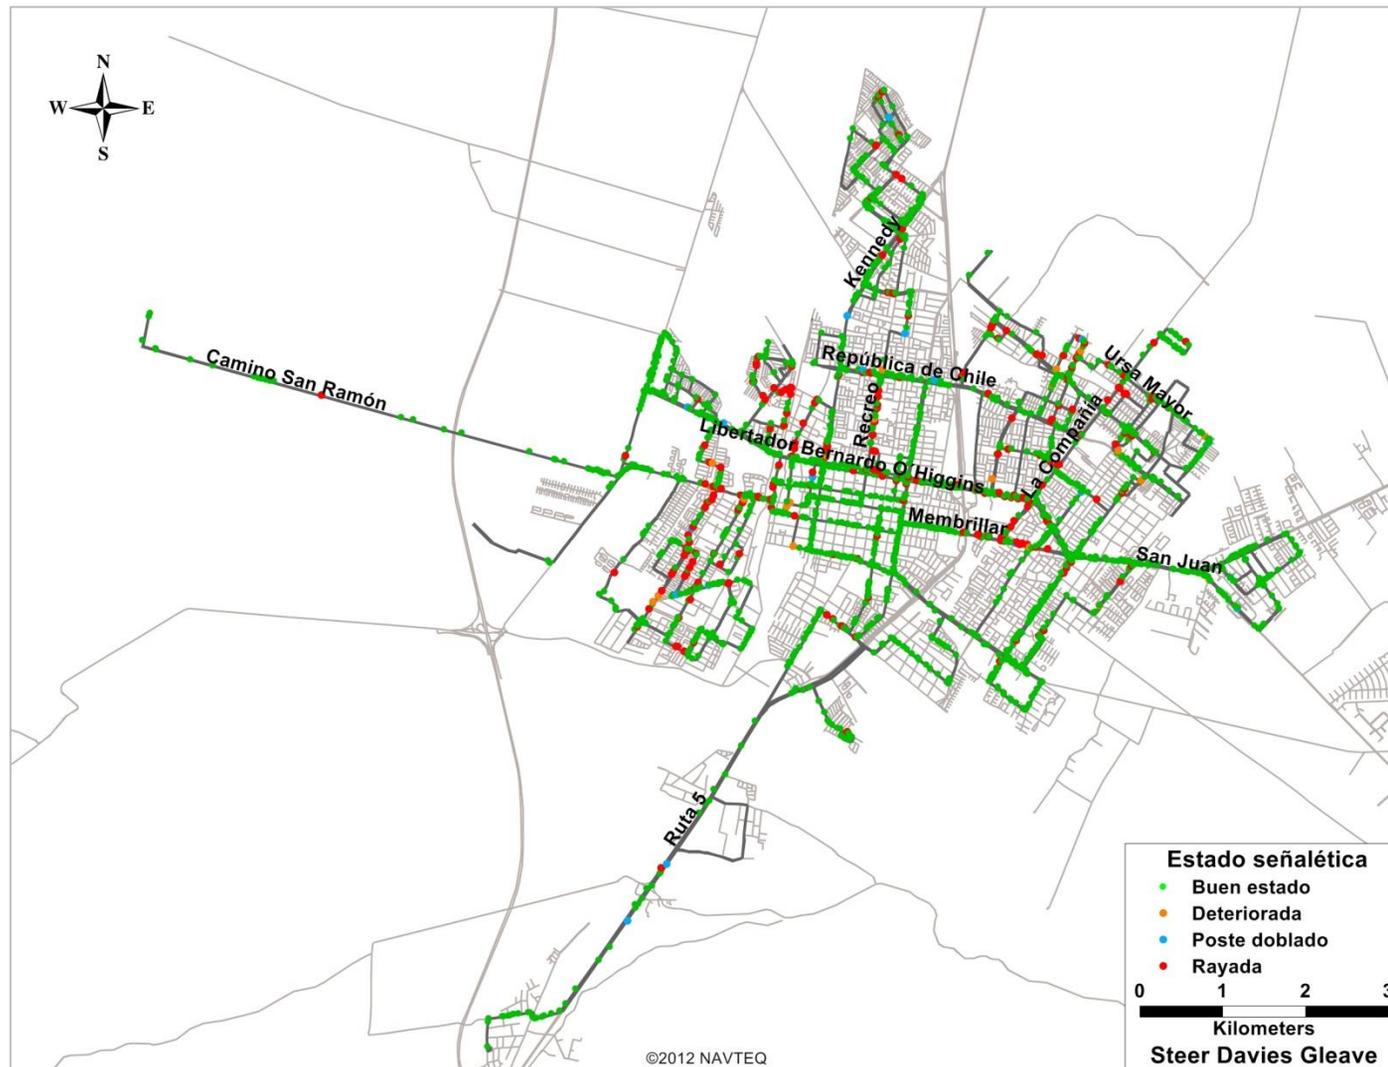
Figura 9.4: Mapa temático de estado de conservación de señalética

El 86% del total de señales catastradas presenta un buen estado de conservación, y un 93% muestra un buen nivel de visibilidad.

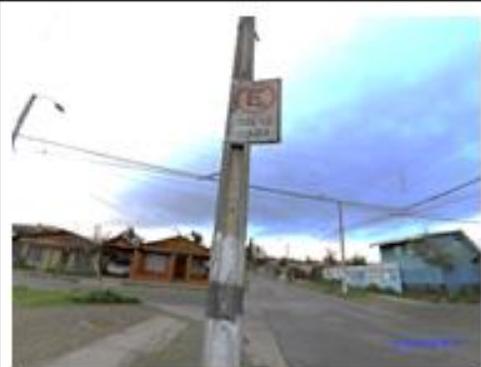
N°33

IMAGEN ESTADO ACTUAL	IMAGEN LOCALIZACION
DESCRIPCIÓN	Pavimento en mal estado
ID TIPO SEÑALÉTICA	R-5-124-1-2
CALLE/AVENIDA/CORREDOR	Totihue entre Provincial y Circunvalación
COORDENADAS	34° 9'52.80"S 70°45'35.78"O
ORIENTACIÓN	Oriente
TRÁNSITO (FLUJO/SENTIDO)	Oriente - poniente
NIVEL DE VISIBILIDAD	Media
OTROS ANTECEDENTES	-

Señal deteriorada que se encuentra en un poste

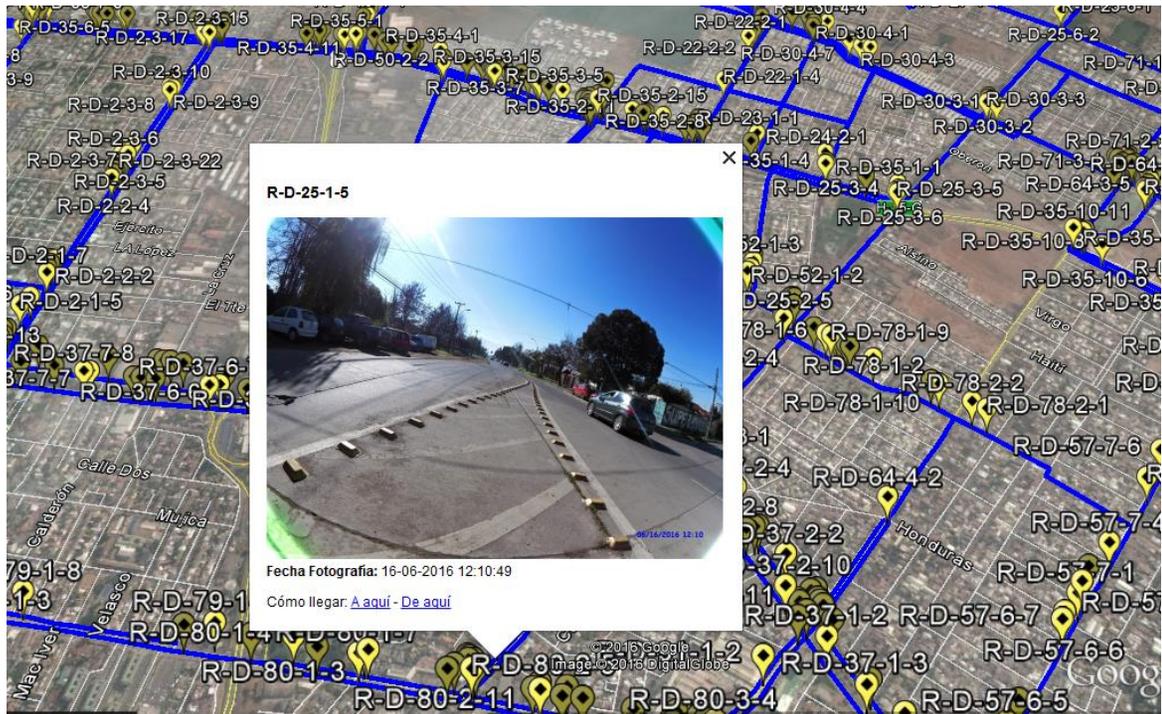
Figura 10.1: Base de demarcación en Google Earth

Cada ID, tiene asociada una fotografía. La siguiente figura muestra la foto asociada al ID R-D-25-1-5.

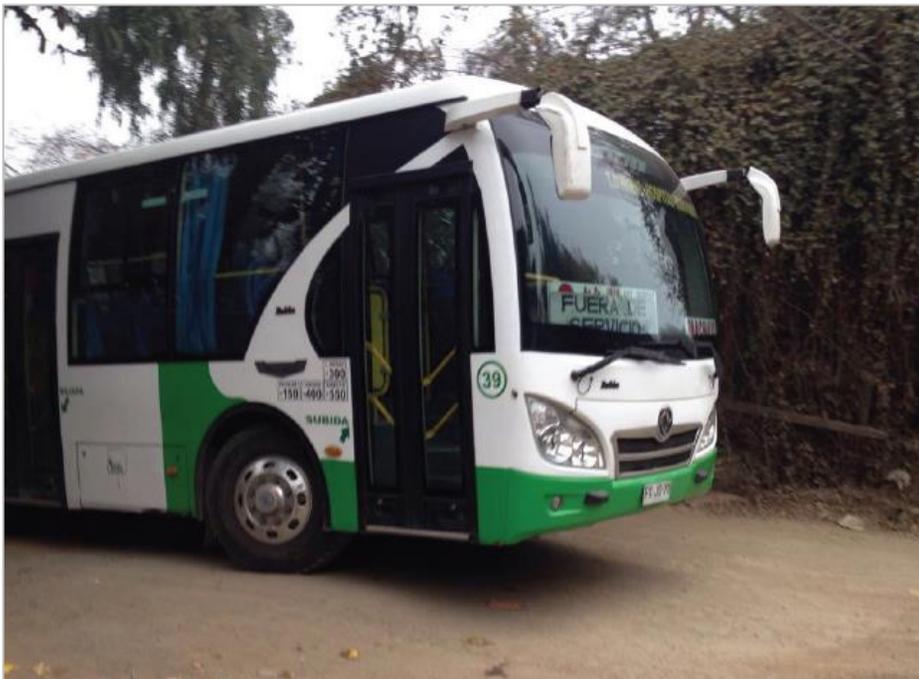
Figura 13.19: Ejemplo de buses saliendo del terminal de Machalí

Cabe destacar que durante todo momento se continuó con la medición de frecuencia. De todos modos hubo inconveniente para la realización de esta tarea, pues algunos choferes comenzaron a salir sin letreros del terminal (por lo que no se pudo identificar el recorrido al que pertenecían) o con las luces altas para dificultar la visión de los medidores.
