***Estudio Infraestructura Menor asociada al
Sistema de Transporte Público Mayor Urbano
de La Conurbación Serena-Coquimbo, Análisis y Propuestas***
Licitación Pública 953-2-LP15
TOMO I - INFORME FINAL

MANDANTE: INTENDENCIA REGIONAL DE COQUIMBO

**CONSULTOR: SOCIEDAD INGENIERÍA & GESTIÓN DE
PROYECTOS CANTUARIAS LIMITADA**

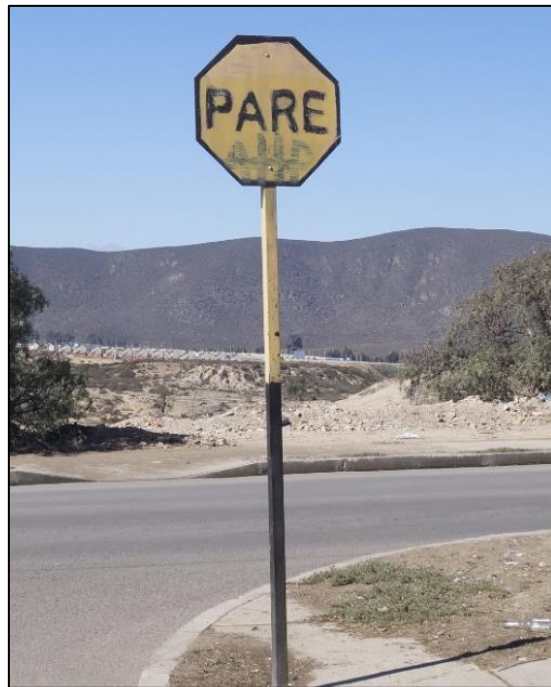
Ilustración 3-3 Imagen Señalética eje San Francisco, San Juan. Estado “MALO” (Reg. N° 1791)
