Infraestructura menor
asociada al sistema de
transporte público mayor
urbano de la comuna de
Lota, análisis y propuestas

Informe final
8 de enero del 2016

Ilustre Municipalidad de Lota

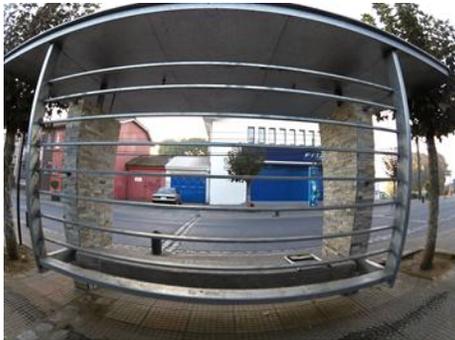
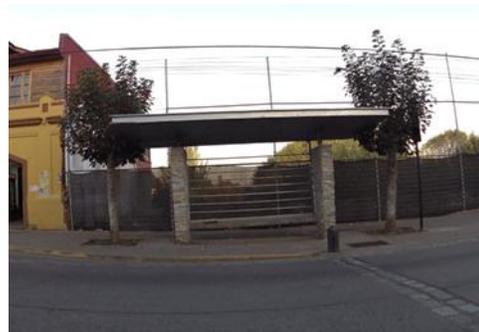
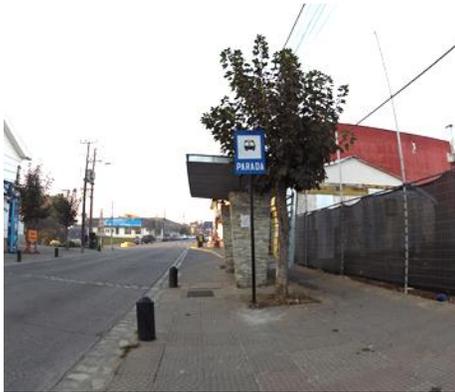
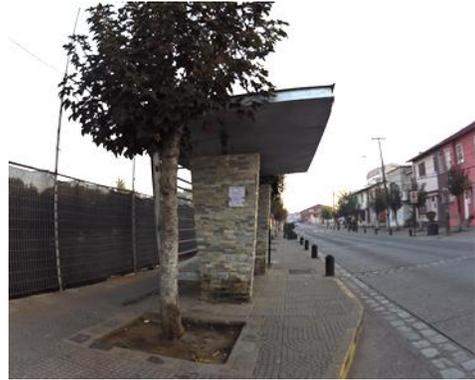
IV.- Registro Fotográfico

Diagnóstico	El estado de la infraestructura del paradero se encuentra en buenas condiciones, no presenta vandalismo. Presenta señalética de parada. Se propone mantener (MNT).
-------------	--

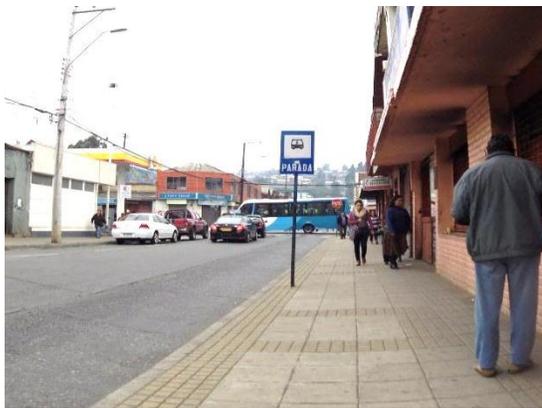
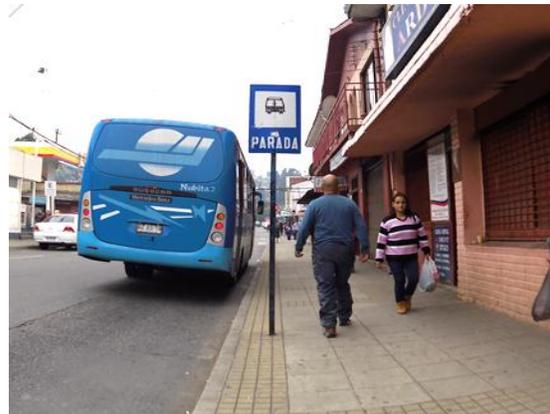
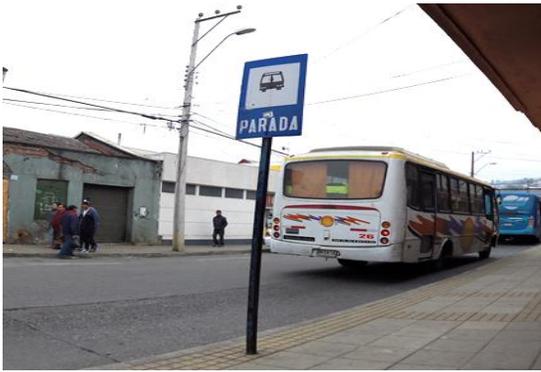
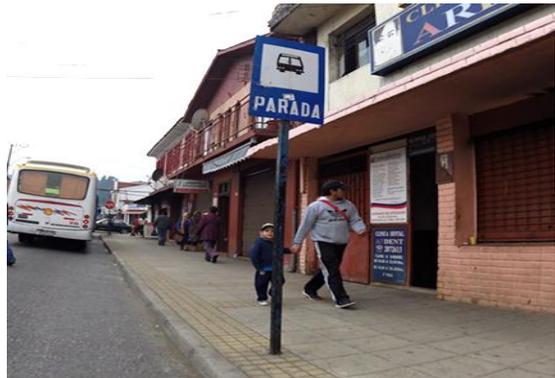
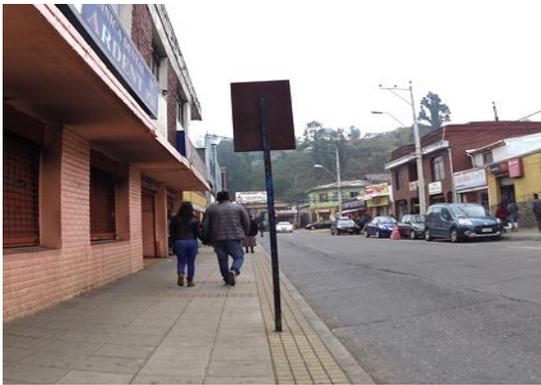
Registro Fotográfico

Ficha de Parada (Bandera de Parada)			
I-Descripción General			
Código	BP 10		
Calle Eje	Caupolicán		
Calle 1	Pedro Aguirre Cerda		
Calle 2	Serrano		
Coordenada 1	S 37°05,478	Coordenada 2	W 73°09,413
Distancia a solera	2,5	Orientación	OE
Descripción de la zona	Centro de Lota zona comercial		
Servicios Bus	303, 304, 300, 302, 301, 305, Alessandri, La Peña, Gabriela, Takora		
Servicios Taxi Colectivo	3 V1, 3, 5, 10		
II-Señalética			
Presencia Señalética	Parada	Estado	B
Existe demarcación en la calle	No		
Existe bahía de estacionamiento	No		
Observación	Sin observaciones		
Propuesta			
Diagnóstico	La Bandera de Parada se encuentra en buenas condiciones, no presenta vandalismo. Se propone mantener (MNT).

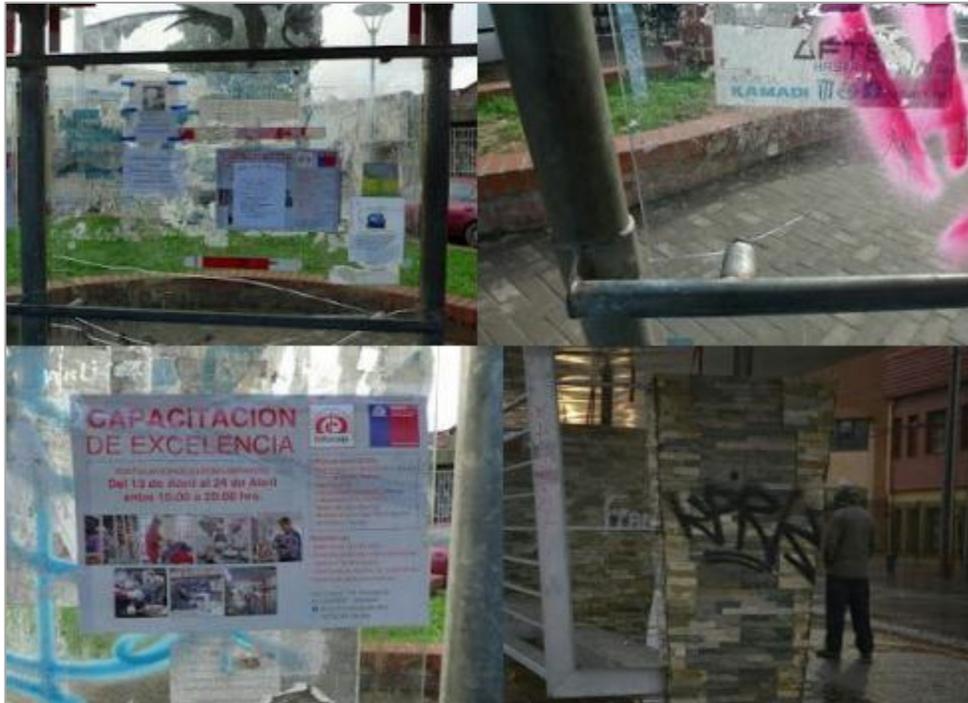
Figura 5.1: Imágenes de vandalismo en los paraderos

Otra forma de vandalización de las paradas observadas es el uso de éstas como soportes para la entrega de información, en algunos casos incluso se observan carteles de entidades de gobierno, tal como se aprecia en la siguiente imagen.

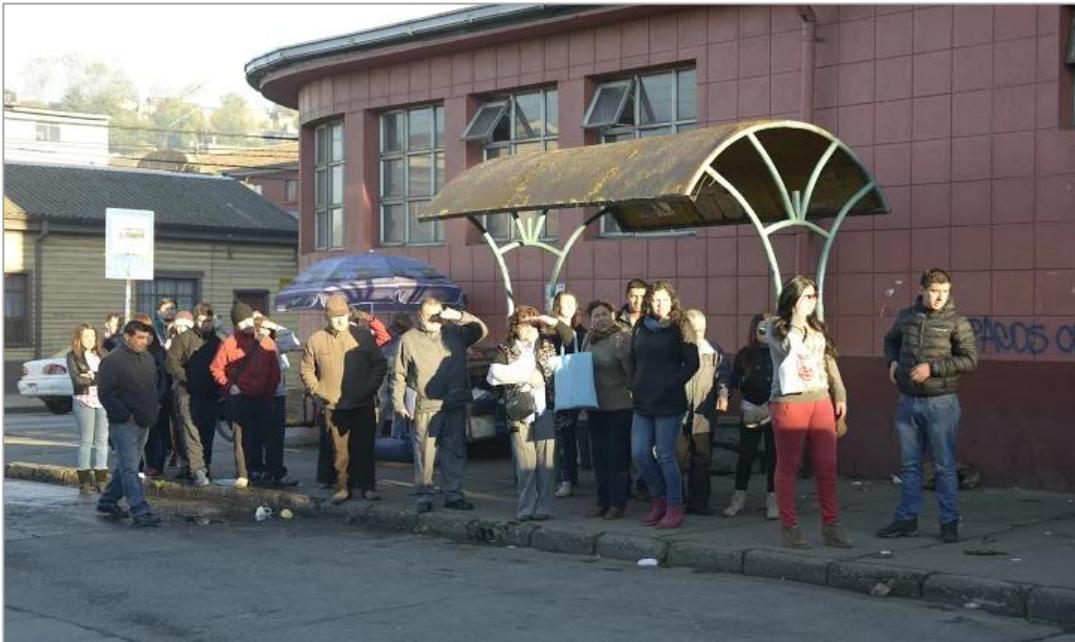
Figura 5.3: Imagen de paradero ubicado en Galvarino con Carrera, en horario punta

A pesar de que se observa que la mayor parte de las paradas tienen poca densidad de usuarios, se aprecian paraderos en ciertos puntos de alta demanda que tienen una carga de uso con alta variabilidad, situación que se recoge actualmente sólo en la rotonda Serrano/Squella en Lota bajo, en algunos puntos en Galvarino y otros puntos de la calle Carlos Cousiño en Lota Alto, tal como se observa en la siguiente imagen.

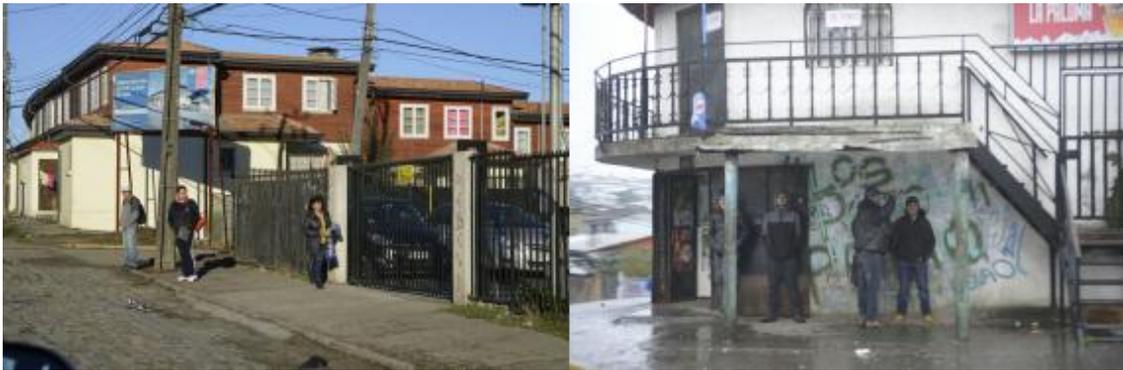
Figura 6.2: Fotografías de paradas informales

Las siguientes imágenes muestran la situación de las paradas informales.

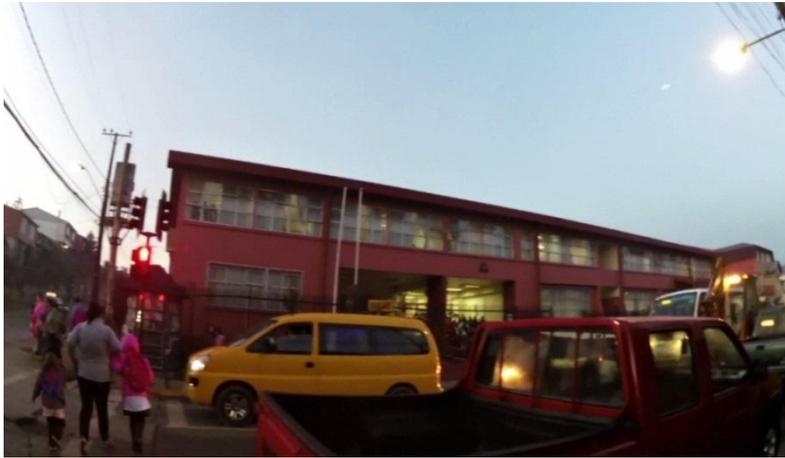
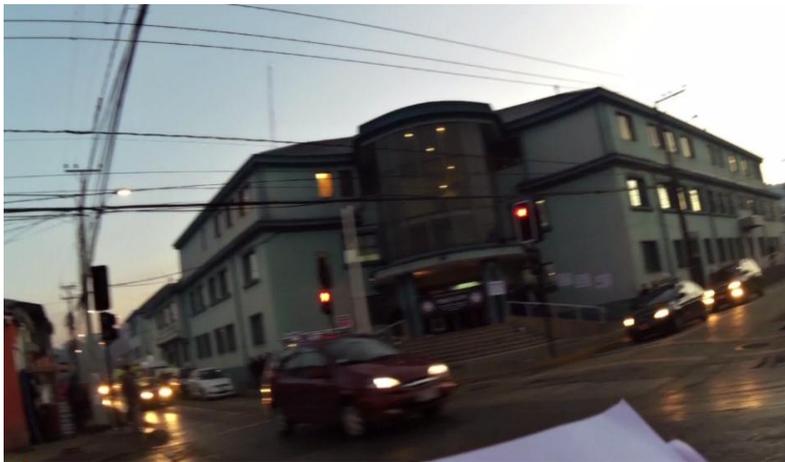
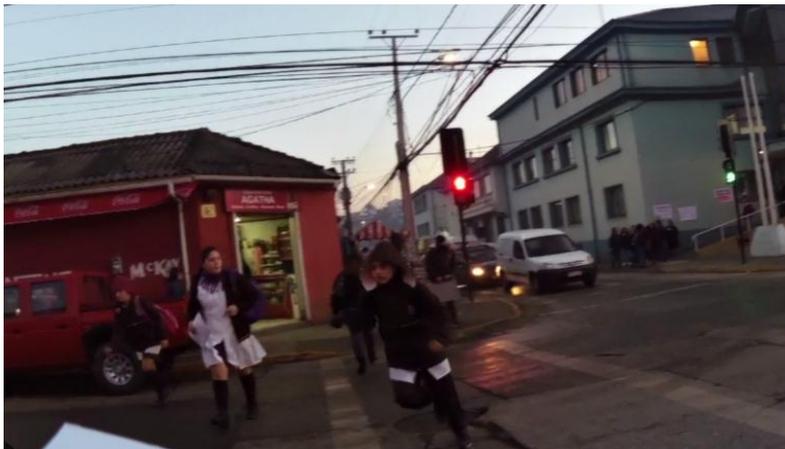
Figura 6.24: Cruce Caupolicán -Carrera

El cambio de este paradero involucraría proponer una mejora en el cruce Carrera-Caupolicán, ya que este punto cuenta con un alto tráfico vehicular, debido a la disminución del número de pista de la vía Caupolicán de 2 a 1, sumado al flujo de peatones que cruzan tanto al Colegio como al Hospital, que dificultan las maniobras de viraje en el cruce en cuestión. La modificación de esta intersección será analizado en profundidad en la etapa final de este proyecto, proponiendo las mejoras necesarias para el correcto funcionamiento.

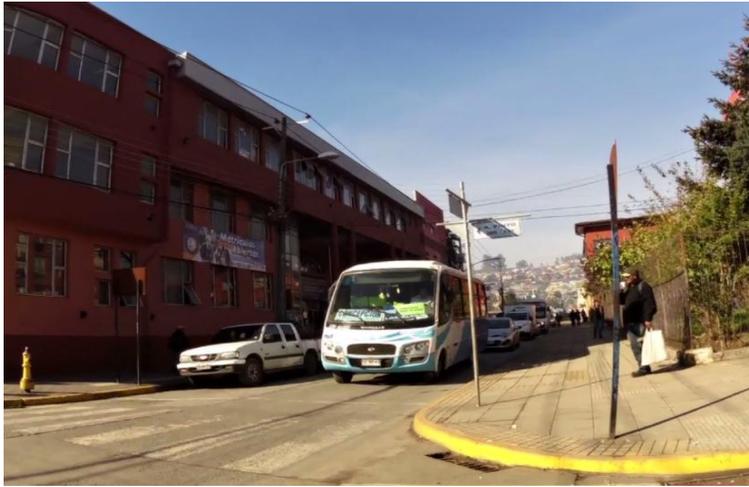
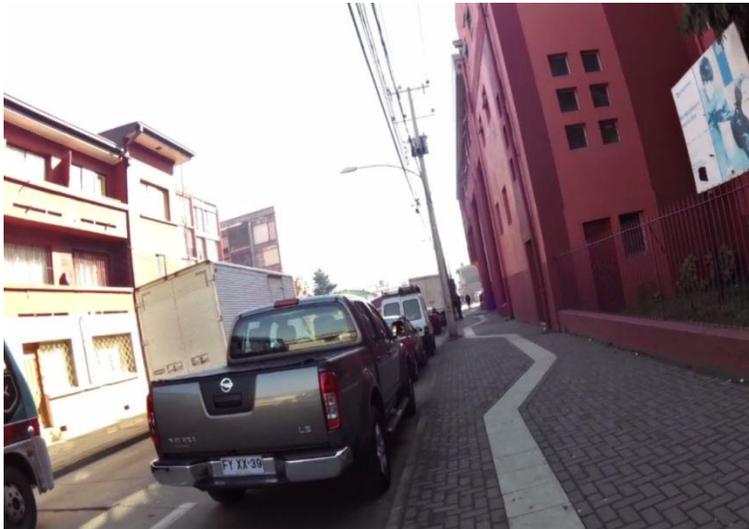
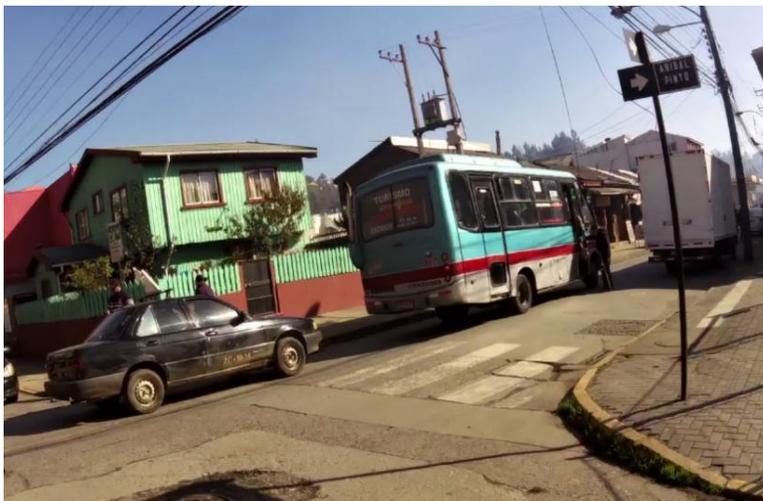
Figura 6.26: Nuevo paradero Monsalve-Serrano

Si bien existe una cercanía a ambos paraderos, la gente no camina hacia Monsalve para abordar al bus, sino que camina al cruce Serrano con Aníbal Pinto, tal como se observa en la figura siguiente con el fin de reducir la distancia de acceso al bus.

Igualmente sería necesario proponer algunas mejoras en la Calle Serrano para la instalación de un nuevo paradero en el sector, que será analizada en la etapas posteriores del presente estudio (como parte del catastro de elementos que dificultan la circulación de los buses), ya que se observan la presencia ad estacionamientos en la calle, lo que dificultaría la localización de un paradero.

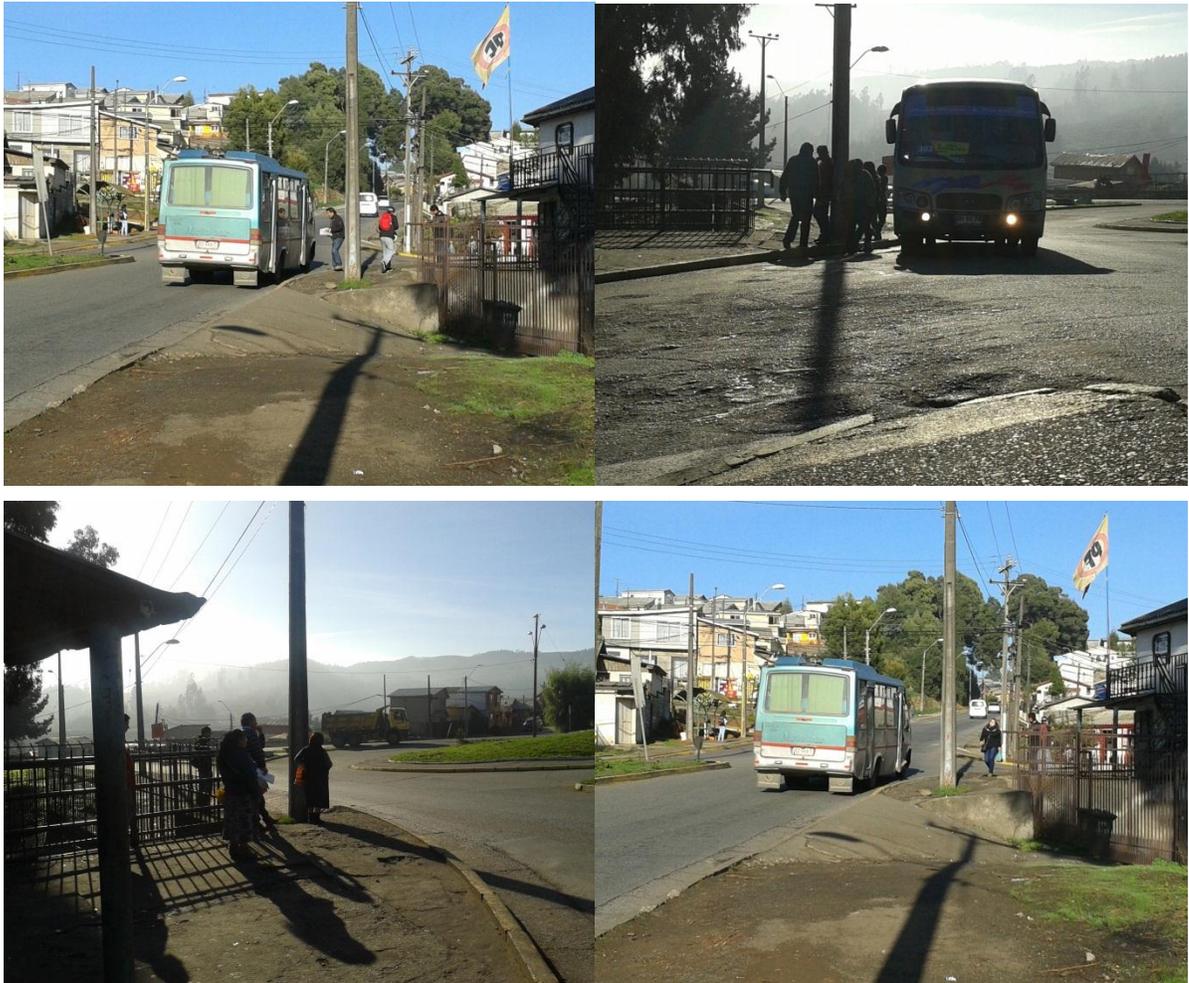
Figura 6.32: Paradero informal sector el Polvorín, entrada norte a Lota

Este punto presenta paraderos para los servicios que salen de Lota sentido S-N y para los buses que circulan por El Roble en ambos sentidos, pero para los buses que ingresan a Lota (sentido Norte-Sur) no se aprecia infraestructura disponible de ningún tipo. A causa de esta ausencia, se constató en terreno, que la gente se aglomera en la salida de la Rotonda en las cercanías de un negocio para esperar los servicios de buses que allí circulan.

Durante el tiempo de observación en este punto, se constató que el tránsito de peatones hacia este punto es continuo por lo que contar con un paradero, que sea posible absorber esa demanda, pareciera ser indispensable.

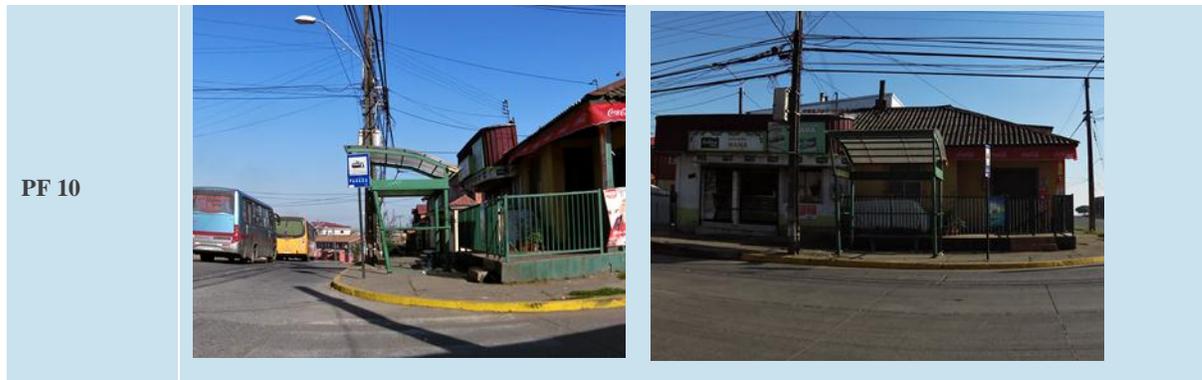
Diagnóstico	Mantener
Localización	Carlos Cousiño / Norman Bull
Observación	<p>Tanto el paradero PF 10 como el PF 11 se encuentran cercanos al SAPU (150 m y 100 m respectivamente)</p> <p>El PF 10 está por la vereda que va en sentido NS y el PF 11 por la vereda del frente.</p> <p>De acuerdo a las visitas a terreno hay una parada informal frente al SAPU tanto de buses como de taxi colectivos. Por la vereda NS hay un bahía de estacionamientos para vehículos del SAPU y por la vereda SN hay una plaza al costado del mismo SAPU</p>
Proposición	<p>Instalar un paradero al costado del SAPU en la plaza y una bandera de parada al frente en la bahía (no hay espacio suficiente para un refugio).</p> <p>No sé si conviene más trasladar el PF 10 (que de acuerdo al informe es lo propuesto) o mover el PF 11 que es más cercano.</p>

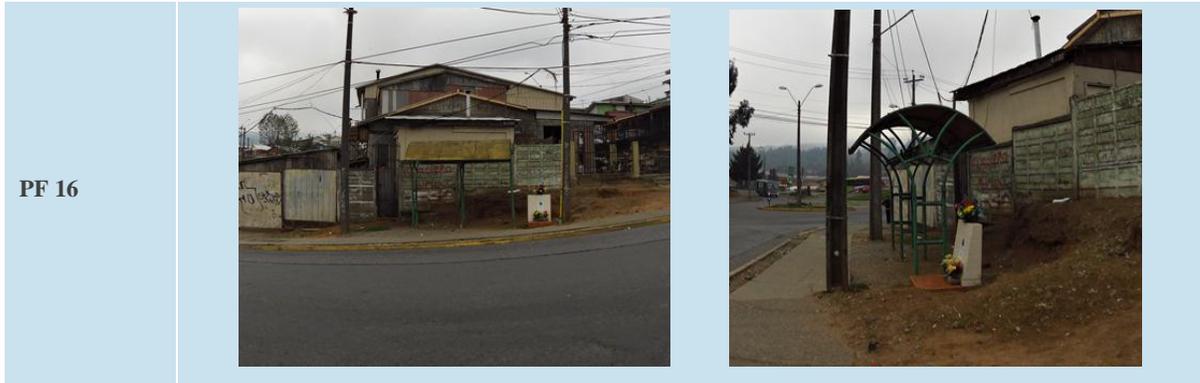
Diagnóstico	Reparación Menor
Localización	Carlos Cousiño / Guacolda
Observación	Este paradero está ubicado por la vereda SN. Al frente (sentido NS) no hay parada de buses por lo que se genera una parada informal a la salida de la rotonda
Proposición	Instalar un paradero frente al PF 16 para absorber la demanda de pasajeros del sector y que genera una parada informal

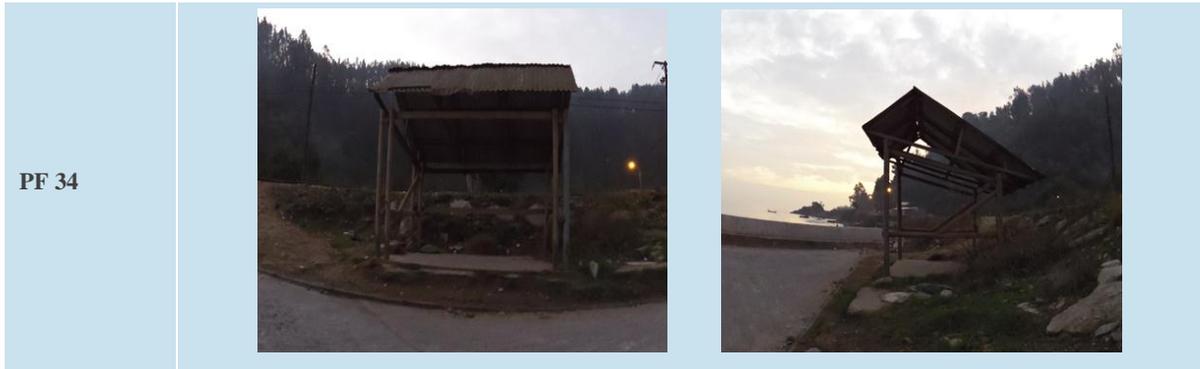
PF 34

Diagnóstico	Reemplazar
Localización	Costanera Playa Colcura al final
Observación	Paradero en precarias condiciones que no cumple con las condiciones mínimas para la espera de los pasajeros. No hay paraderos cercanos para considerar la opción de trasladarlo (el paradero más cercano se encuentra a más de 800 metros)
Proposición	Reemplazarlo por otro tipo de paradero, ya sea el del alcalde o el propuesto por el consultor

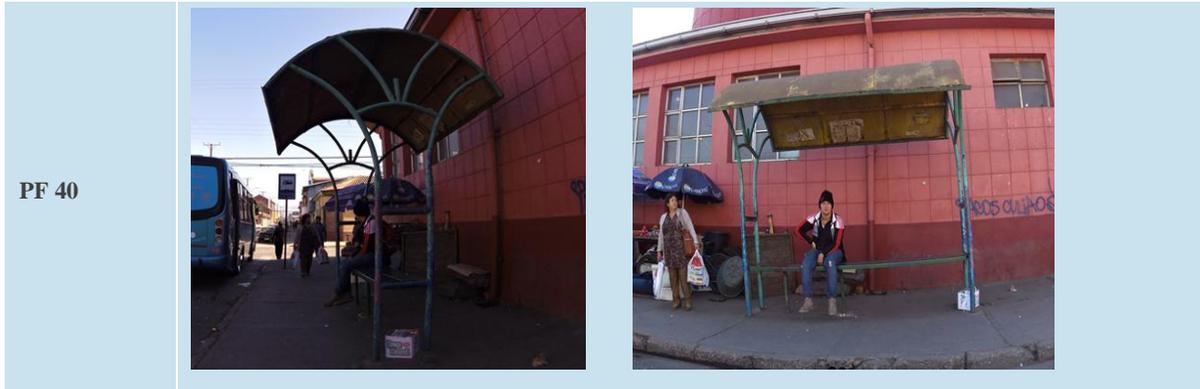
PF 40

Diagnóstico	Reparación Menor
Localización	Monsalve / Serrano
Observación	Se observó durante las visitas a terreno que la gente no utiliza este paradero ya que prefiere caminar hacia la intersección de las calles Serrano y Aníbal Pinto para acceder a los recorridos de buses
Proposición	Trasladar el paradero a la intersección de Serrano y Aníbal Pinto

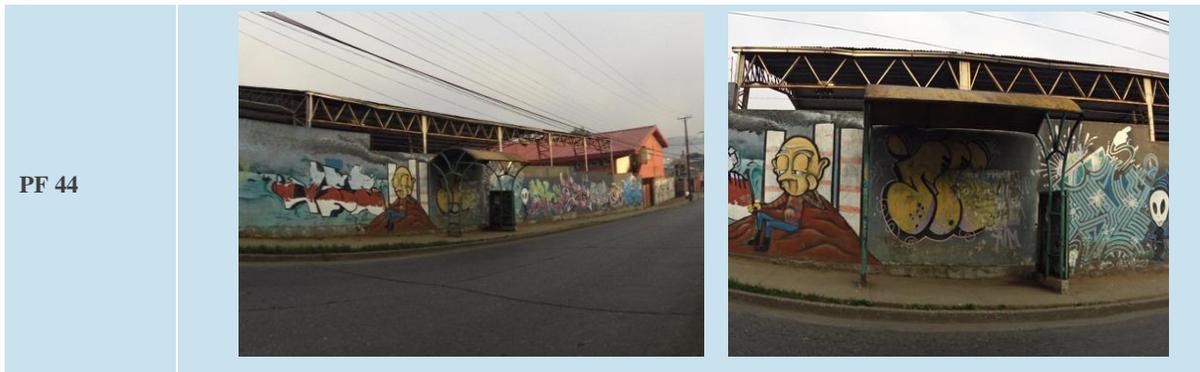
PF 44

Diagnóstico	Reemplazar
Localización	Serrano entre Caupolicán y Aníbal Pinto
Observación	Este paradero no es utilizado y se encuentra abandonado. Los buses no se detienen e incluso pasan en segunda fila.
Proposición	Eliminar este paradero y trasladarlo hacia Carrera con Squella donde existe una bandera de parada

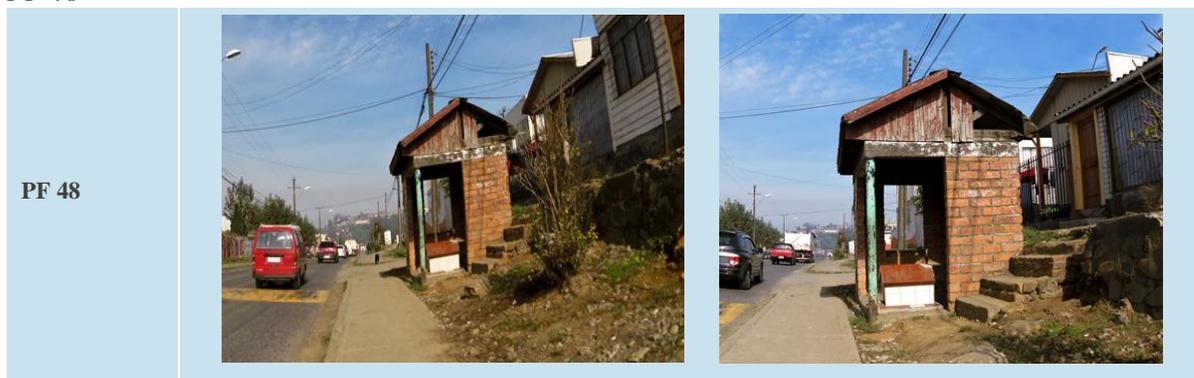
PF 48

Diagnóstico	Reemplazar
Localización	Av. La Paz entre Uspallata y José Miguel Carrera
Observación	Paradero en mal estado, el techo no tiene tablas, la humedad carcome la albañilería y la pintura está en mal estado
Proposición	Se propone eliminar este paradero, y colocar uno con nueva infraestructura, en el mismo lugar.

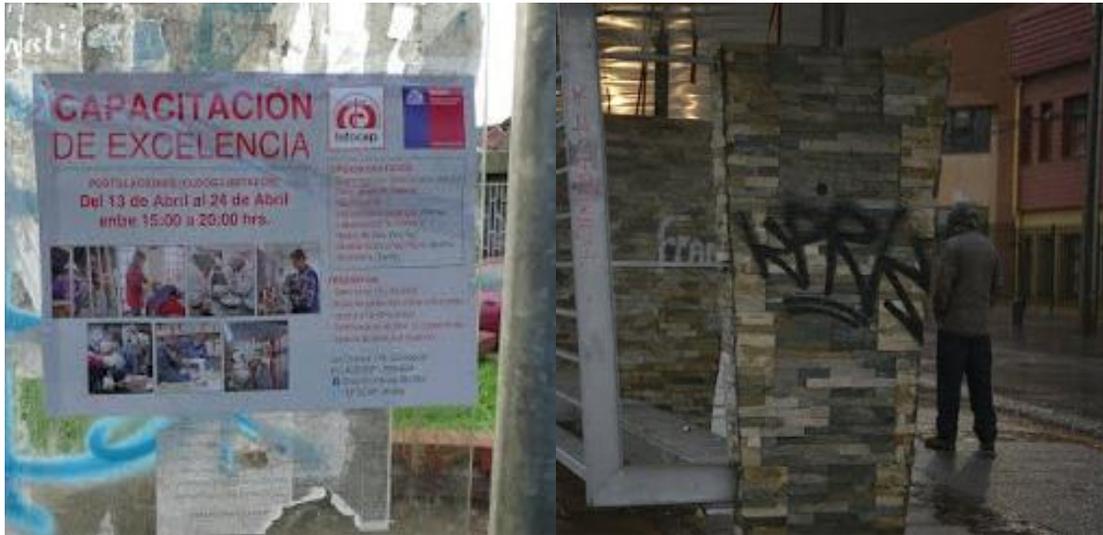
Figura 7.1: Imágenes de vandalismo

Otra forma de vandalización de las paradas observadas es el uso de estas como soportes para la entrega de información. Esta práctica es tan generalizada que algunos casos incluso se observan carteles de entidades de gobierno.

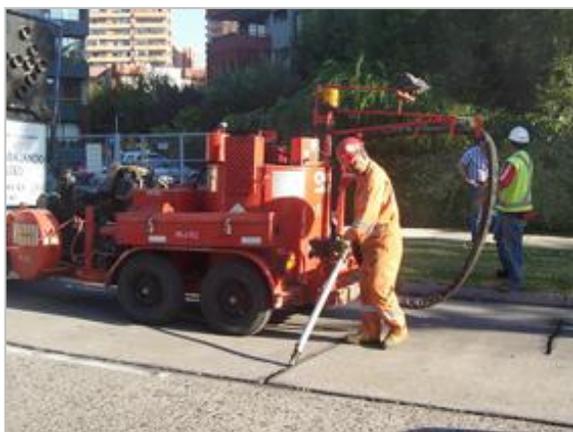
Figura 8.8: Sellado de juntas

Carpetas con grietas y juntas en mal estado que ameritan sello

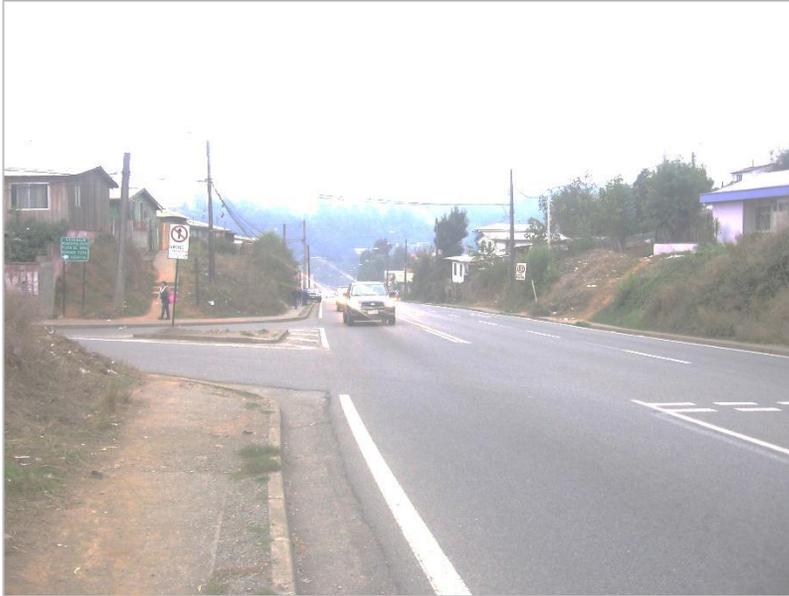
Figura 9.2: Intersección Ruta 160 / René Schneider

La Ruta 160 en el tramo norte presenta buen estado de la vía, sin embargo, se requiere una mejor señalización ya que ésta no concuerda en las dimensiones con la velocidad de operación de la misma.

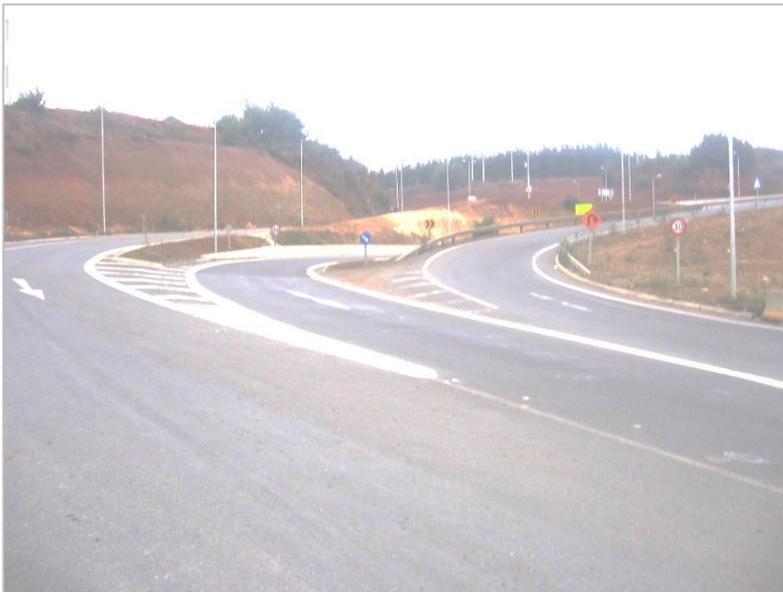
Figura 9.3: Enlace Ruta 160 / Autopista

Para el tramo sur de la Ruta 160, ésta se encuentra construida con estándar de autopista, para lo cual cumple con la normativa vigente en lo que respecta a señalización.

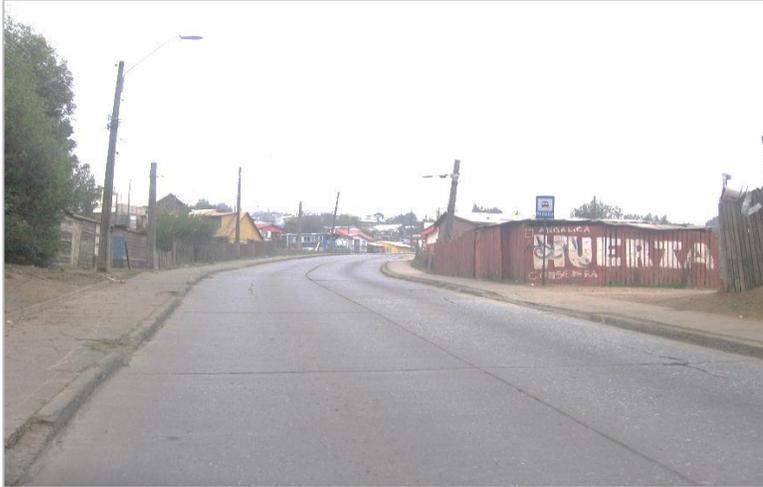
Figura 9.4: Intersección Camino Lota Alto / 21 de Mayo

Por este eje se presenta ausencia de señalización adecuada, no obstante, la señalización existente se encuentra fuera de la normativa vigente.

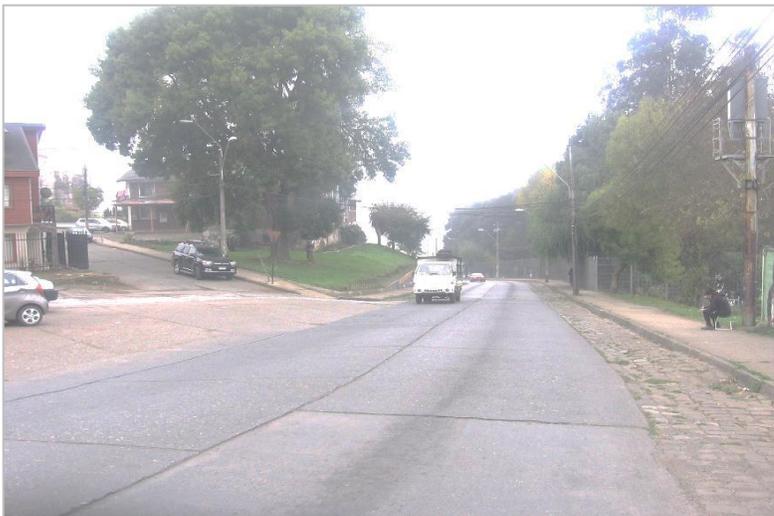
Figura 9.5: Intersección Cuesta Loyola

En la Cuesta Loyola, al igual que en el resto del proyecto, se visualiza muy poca señalización, para lo cual, se propone la ubicación de los elementos de reglamentación respectiva.

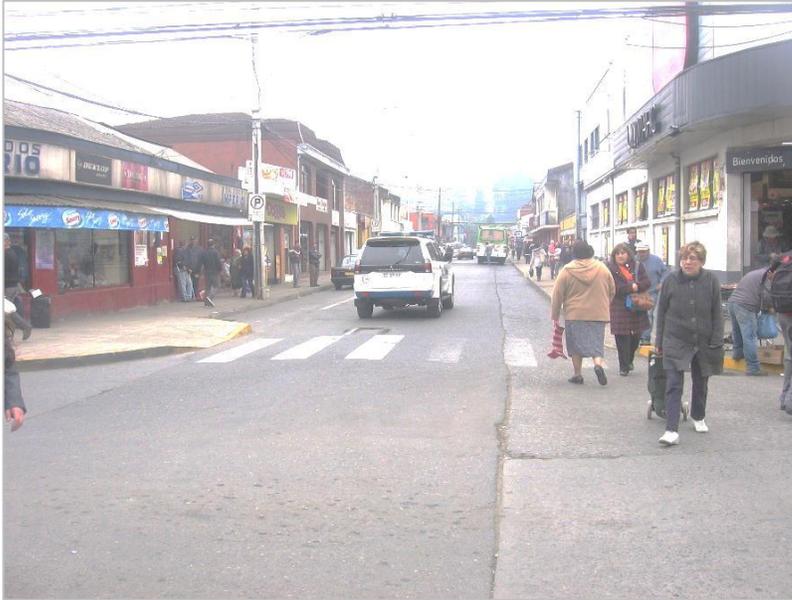
Figura 9.6: Intersección Pedro Aguirre Cerda / Caupolicán

Por su parte, el eje Pedro Aguirre Cerda, que corresponde a la continuación natural de la Cuesta Loyola, presenta regular estado de señalización, no obstante, fuera de normativa vigente.

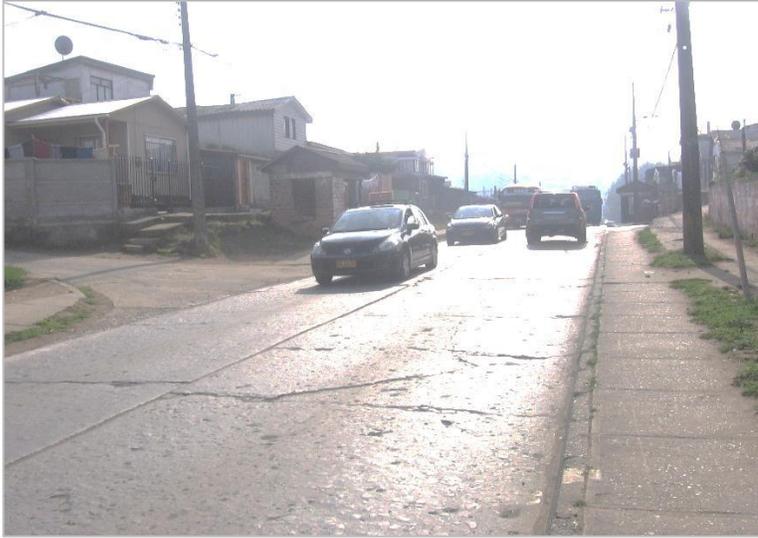
Figura 9.7: Eje Avenida La Paz

La Avenida La Paz no posee adecuada señalización, faltando elementos claves para el tránsito adecuado de los usuarios. En las figuras 9.6 y 9.7 se muestra dicha situación de la Avenida como eje principal y la intersección con calle José Miguel Carrera, donde queda como evidencia la ausencia de los elementos de señalización vertical.

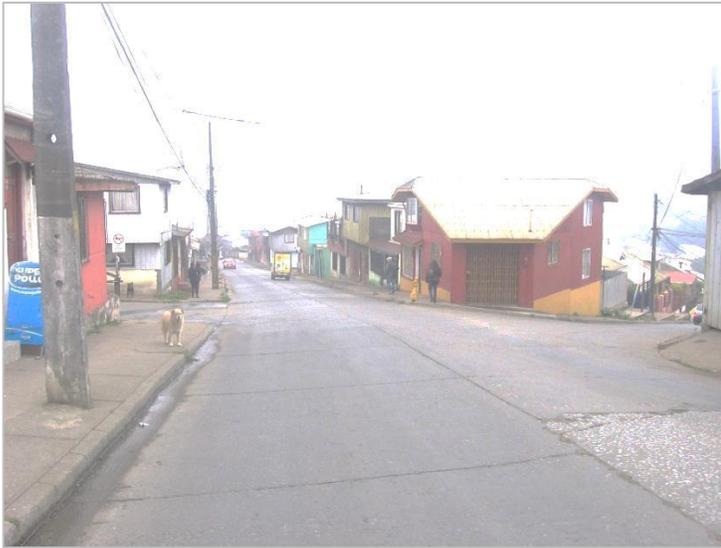
Figura 9.9: Avenida René Schneider

La avenida René Schneider, que es un eje transversal de conexión entre el centro de la ciudad y la Ruta 160, también presenta ausencia de señalización vertical.

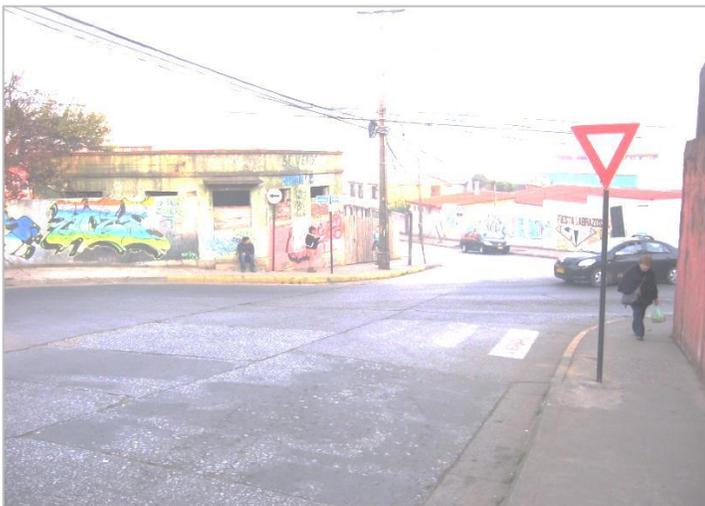
Figura 9.10: Intersección Aníbal Pinto / Carrera

Por su parte, la calle Aníbal Pinto, sí muestra elementos de señalización, al estar emplazado en un entorno más céntrico de la ciudad, sin embargo, se encuentran fuera de normativa actual.

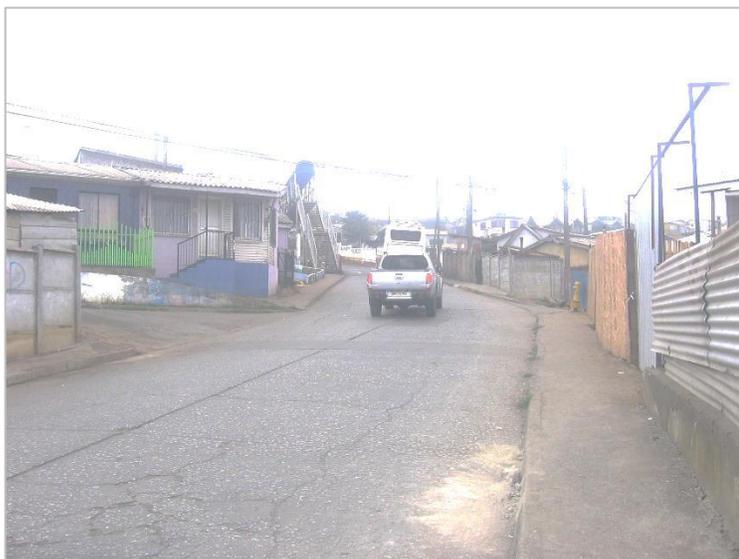
Figura 9.11: Camino a Colcura

y Miramar presenta la misma situación, principalmente en los sectores donde se conecta con pasajes aledaños al eje. Existe, sin embargo, una situación de resalto la cual está correctamente reglamentado.

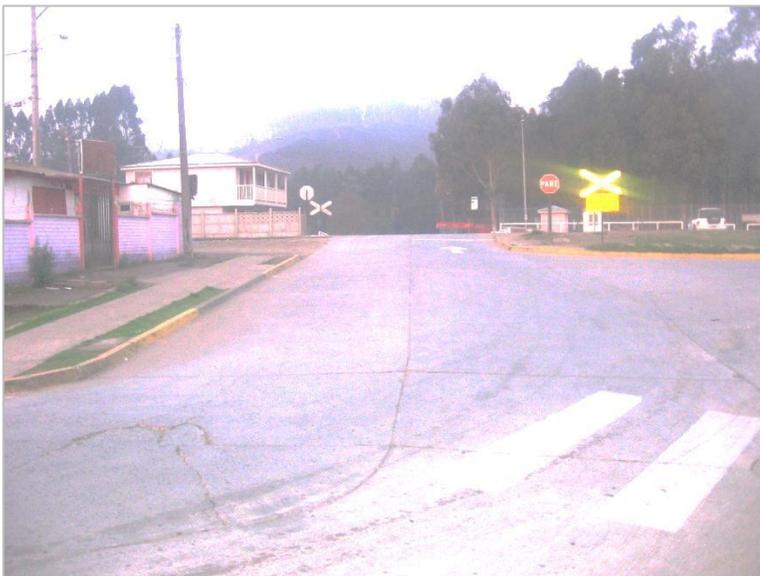
Figura 9.14: Cruce ferroviario camino costero

Este eje presenta adecuados elementos de señalización, en buen estado, no obstante, comprende incluir algunos elementos para reforzar la Seguridad Vial.

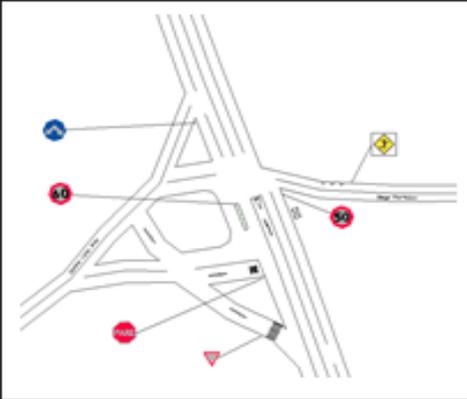
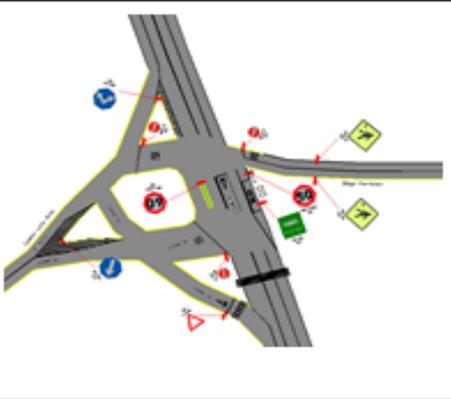
FICHA PROPUESTAS INSTALACIÓN SEÑALÉTICA	
N° 001

IMAGEN ESTADO ACTUAL	IMAGEN LOCALIZACIÓN
DESCRIPCIÓN	Varias Señales Reglamentarias e Informativas
ID TIPO SEÑALÉTICA	RO-6a, RO-6c, IO-3a, RPI-2
CALLES/AVENIDA/CORREDOR	Ruta 160, Diego Portales, Camino Lota Alto
COORDENADAS	37° 4'30.85"S - 73° 8'51.73"O
ORIENTACIÓN	Varios
TRÁNSITO (FLUJO/SENTIDO) ETC	Varios
NIVEL DE VISIBILIDAD	Medio
OTROS ANTECEDENTES	
ANÁLISIS TÉCNICO / COMENTARIOS / DETALLES DE PROPUESTA	
<p>Motivos por los cuales se requiere instalación: Se requiere regulación adecuada de intersección prioritaria a través de Discos Pare, y canalización con Pasos Vértice. No existe señal de Paradero de Buses.</p>

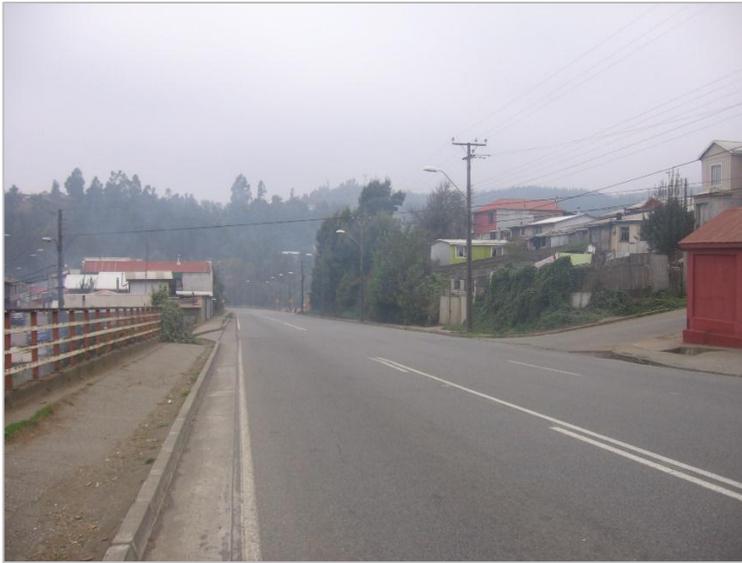
Figura 10.2: Intersección Ruta 160 / El Bosque

La demarcación en la Ruta 160 en el tramo norte se encuentra en regular estado.

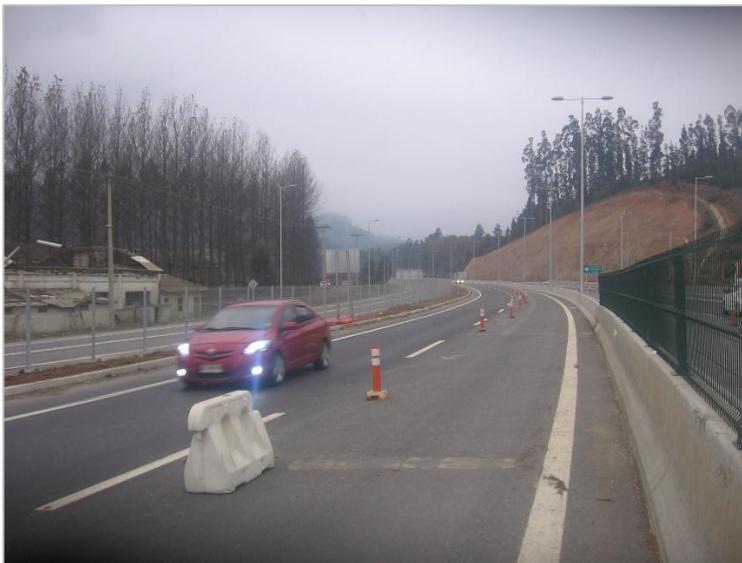
Figura 10.3: Ruta 160 sector Autopista

El tramo sur, por su parte, se encuentra en buen estado, por lo que no requiere intervención. Este sector se caracteriza por ser autopista.

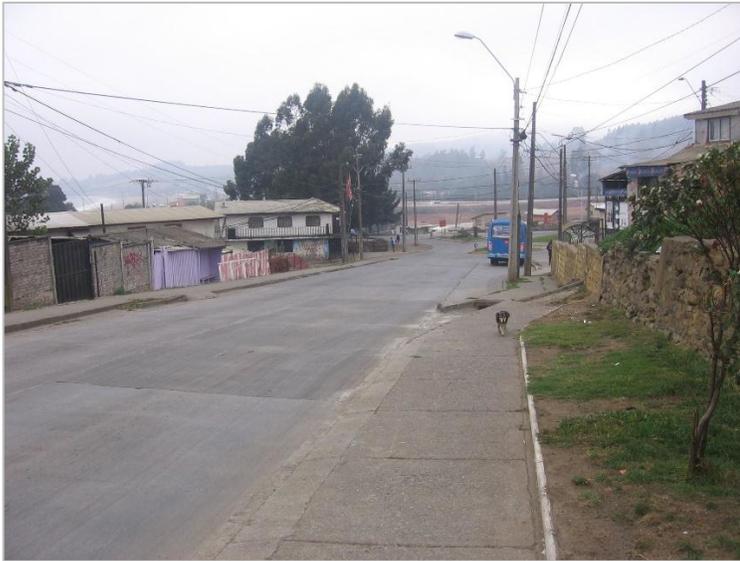
Figura 10.4: Camino Lota Alto

Este eje de la ciudad muestra ausencia de señalización horizontal, comenzando por la inexistencia de línea divisoria de eje.

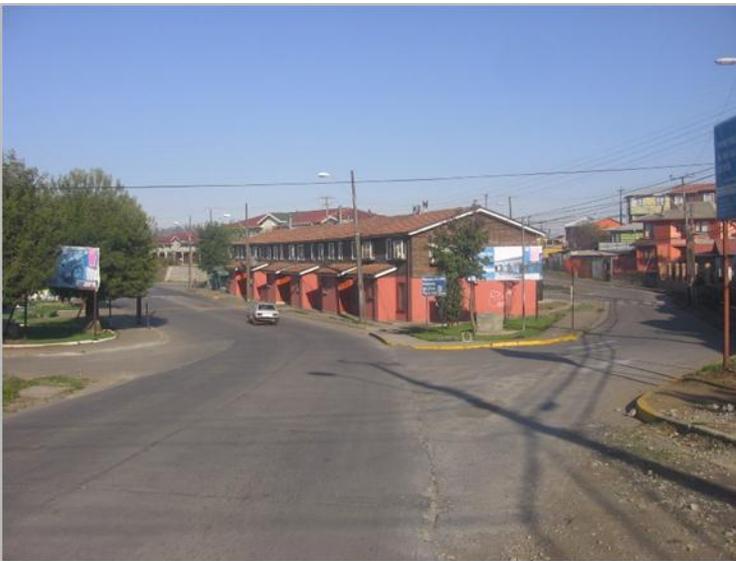
Figura 10.5: Carlos Cousiño

Carlos Cousiño por su parte presenta demarcación en mal estado.

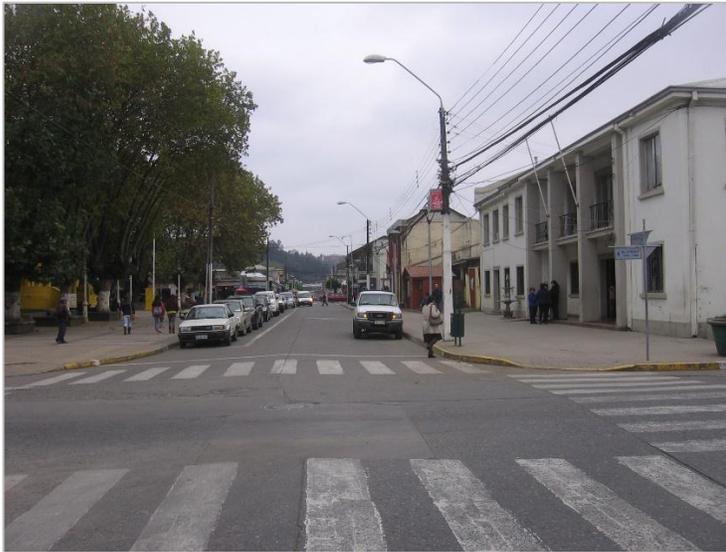
Figura 10.6: Eje Pedro Aguirre Cerda

El eje Pedro Aguirre Cerda presenta demarcación de regular a buen estado. Se nota presencia de pasos de cebra bien demarcados al estar ubicados en zonas céntricas.

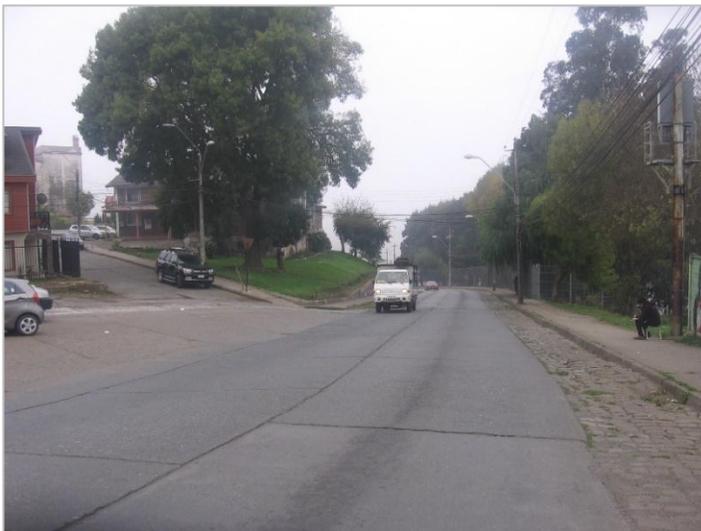
Figura 10.7: Demarcación ausente en Cuesta Loyola

En contraparte, la Cuesta Loyola no presenta demarcación, implicando cierto riesgo a los usuarios.

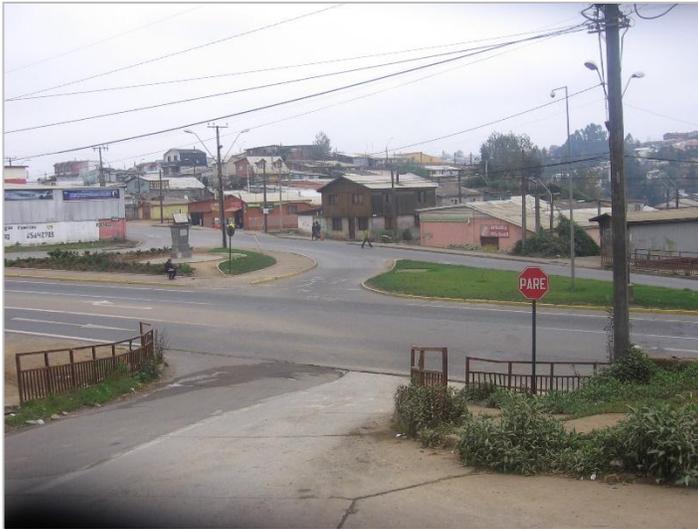
Figura 10.8: Avenida La Paz, intersección Ruta 160

La Avenida La Paz, al igual que las diferentes arterias de la comuna muestra una evidente ausencia de mantenimiento en lo que corresponde a demarcación.

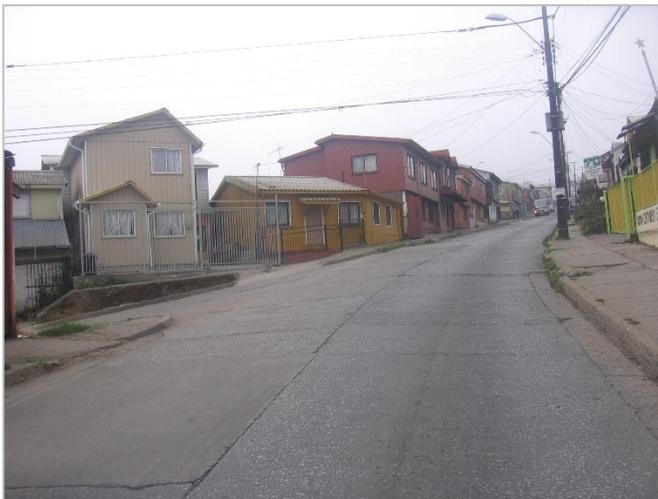
Figura 10.9: Avenida René Schneider

La avenida René Schneider, muestra ausencia de elementos de demarcación.

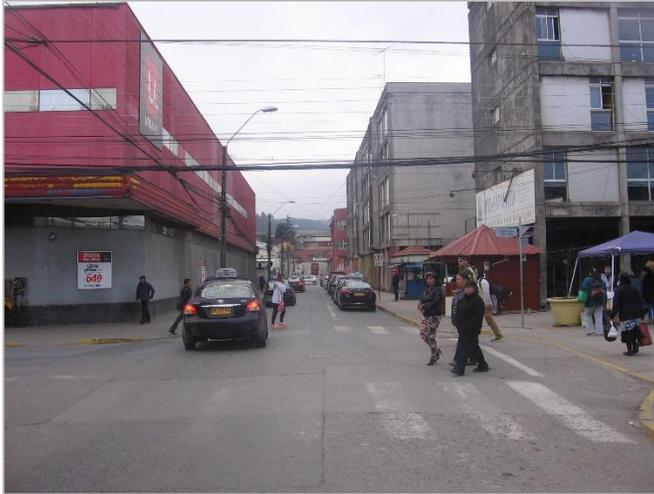
Figura 10.10: Intersección Aníbal Pinto / Pedro Aguirre Cerda

En los elementos de señalización horizontal, la calle Aníbal Pinto, posee precarios elementos de demarcación.

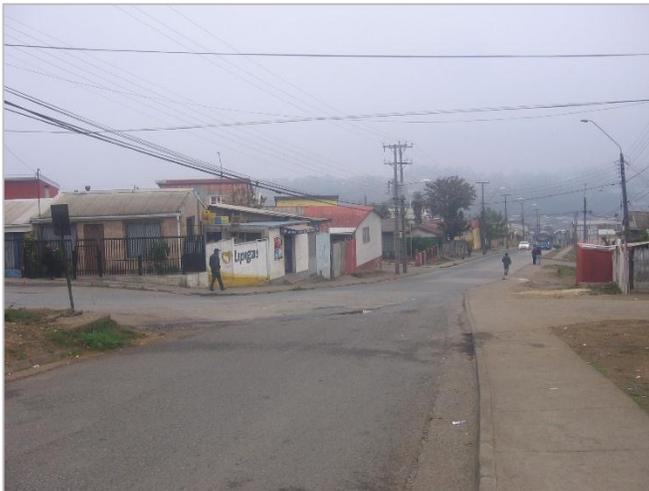
Figura 10.11: Camino a Colcura

De igual manera que en el capítulo 9, Camino a Colcura no contiene elementos de señalización horizontal. Los Ejes Camilo Henríquez, Miramar y Los Copihues tampoco poseen elementos de señalización horizontal. Se rescata el único punto en Avenida Los Copihues donde se emplaza un resalto con paso de peatones.

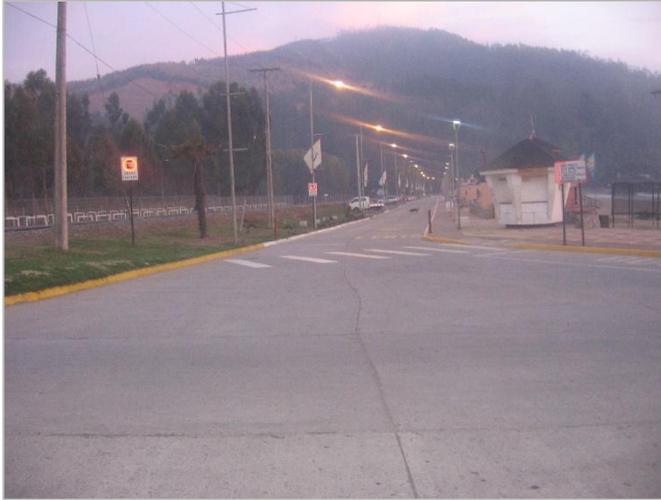
Figura 10.14: Acceso Playa Colcura

El acceso a Playa Colcura muestra los elementos de señalización horizontal en regular estado.

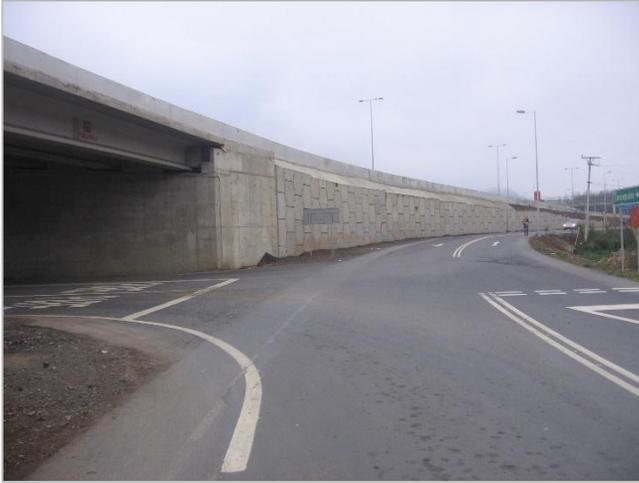
Figura 10.16: Calletera Ruta 160

En contraparte, la Caletera de la Ruta 160, que bordea dicha autopista, muestra correctos los elementos de señalización horizontal. Estos se encuentran en buen estado.
