Infraestructura menor
asociada al sistema de
transporte público mayor
urbano de la comuna de
Lota, análisis y propuestas

Informe final
8 de enero del 2016

Ilustre Municipalidad de Lota

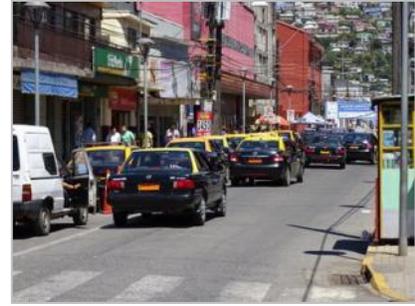
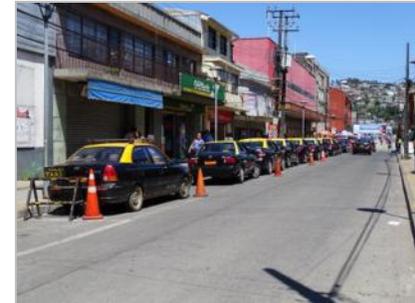
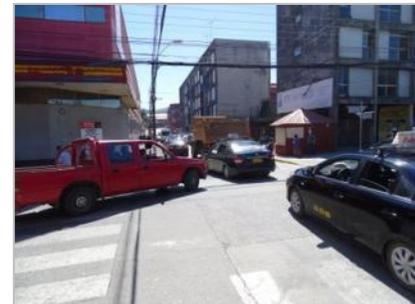
La pista que queda transitable es usada por la locomoción colectiva y todo tipo de vehículos que en consecuencia se queda estrecha y causa atochamientos en las intersecciones de las calles Caupolicán y la siguiente Aníbal Pinto.

- Imagen 1.- Taxis colectivos detenidos en segunda fila
- Imagen 2.- Paradero de taxis colectivos entre las calles Caupolicán y Aníbal Pinto.
- Imagen 3.- Esquina Pedro Aguirre Cerda y Aníbal Pinto, congestión habitual, paradero de taxis colectivos en lado derecho de la calle Aníbal Pinto.

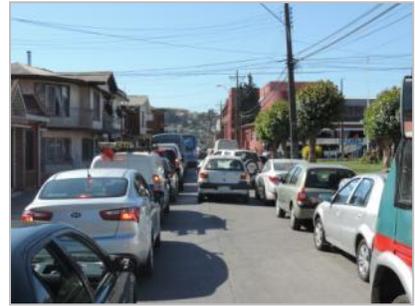
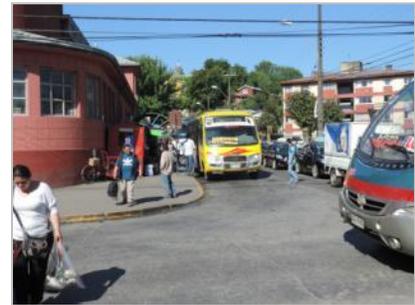
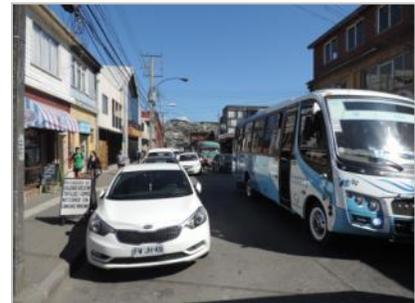
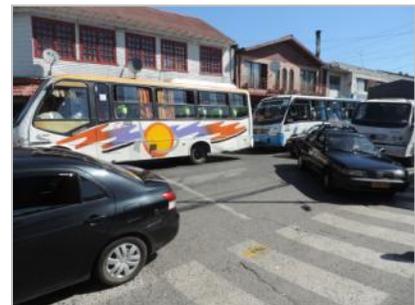
La Av. Serrano que está constituida por dos pistas para la circulación, estacionamientos de todo tipo de vehículos y paraderos del transporte público, hacen de ella una vía estrecha tanto para los usuarios que hacen uso de ella, como para el transporte público que tiene disponible sólo una vía para la circulación.

- Imagen 1.- Av. Serrano, entre calles Galvarino y Monsalvez, congestión.
- Imagen 2.- Vista a calle Monsalvez, locomoción colectiva que entra a Serrano.
- Imagen 3.- Estacionamiento de todo tipo de vehículos.
- Imagen 4.- Serrano y Caupolicán, gran congestión

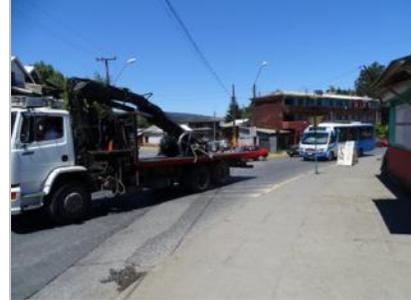
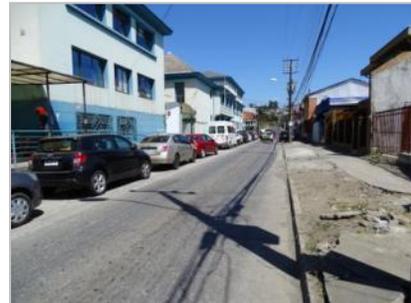
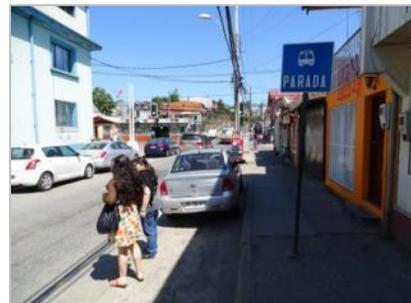
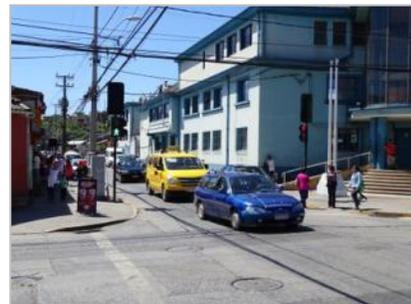
Calle Serrano

- Imagen 1.- Inicio calle Carrera
- Imagen 2.- Estacionamiento entre calles Squella y Caupolicán
- Imagen 3.- Cuña de entrada paradero transporte público.
- Imagen 4.- Intersección con calle Caupolicán, existe semáforo.

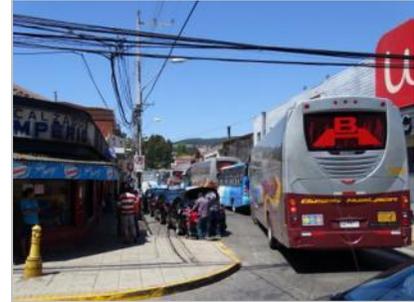
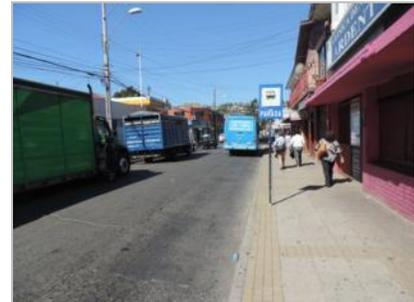
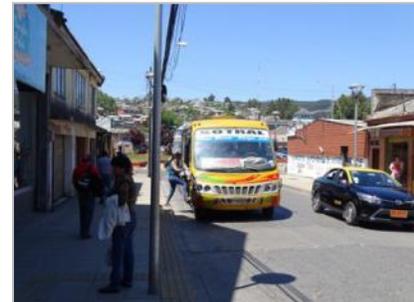
En el costado izquierdo de esta vía existe una cuña de estacionamiento que es ocupada por taxis colectivos.

- Imagen 1.- Transporte público urbano e interurbano doblando a Caupolicán
- Imagen 2.- Paradero existente a mitad de cuadra
- Imagen 3.- Paradero para el transporte público

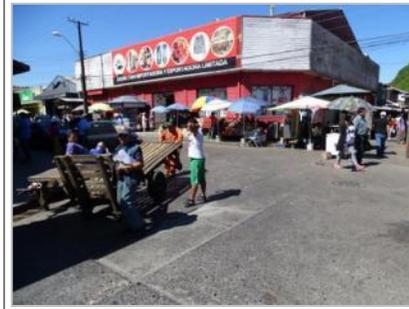
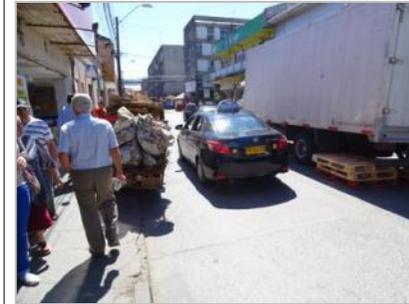
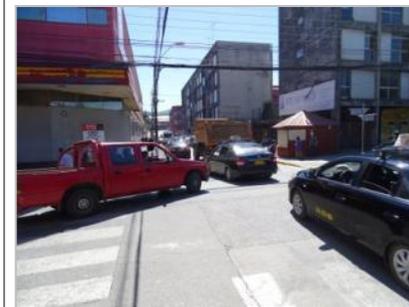
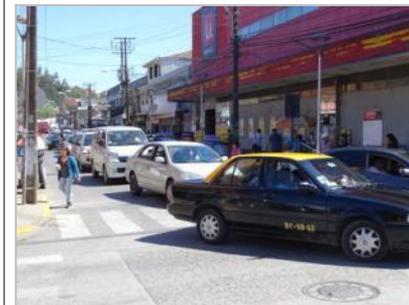
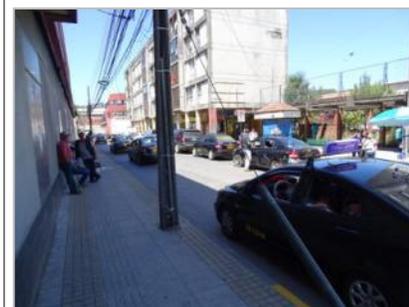
Aníbal Pinto

Por el costado derecho de la calzada se permite estacionar a todo tipo de vehículos, el flujo mayor de vehículos se hace por Av. Pedro Aguirre Cerda, produciendo una circulación lenta.

- Imagen 1.- Inicio Aníbal Pinto, entrada al mercado.
- Imagen 2.- Estacionamiento de todo tipo de vehículos en costado derecho de la calzada.
- Imagen 3 y 4.- Intersección con Av. Pedro Aguirre Cerda, en esta esquina se produce el mayor flujo vehicular.
- Imagen 5.- Paradero de taxis colectivos en costado derecho de la calzada ubicados entre Pedro Aguirre Cerda y Serrano, por Aníbal Pinto.

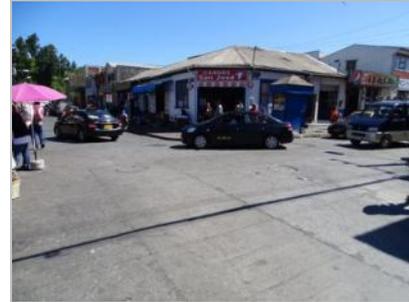
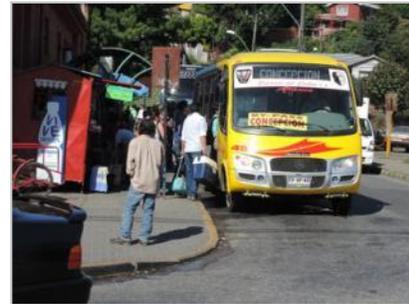
- Imagen 1.- Monsalvez intersección Causiño, puerta de entrada al mercado.
- Imagen 2.- Monsalvez intersección Serrano, circulación de locomoción colectiva que entra a calle serrano.

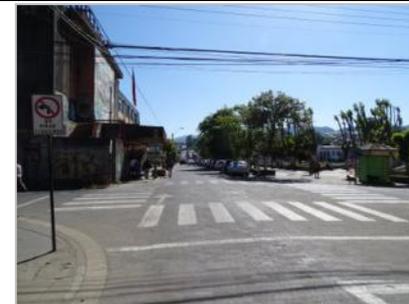
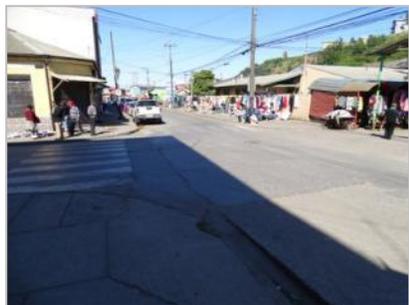
- Imagen 1.- Inicio de Galvarino intersección Matta
- Imagen 2.- Galvarino intersección Causiño, poco tránsito, costado derecho plaza principal de Lota.

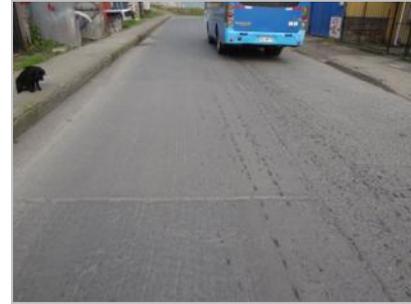
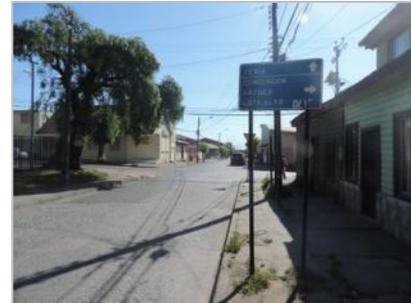
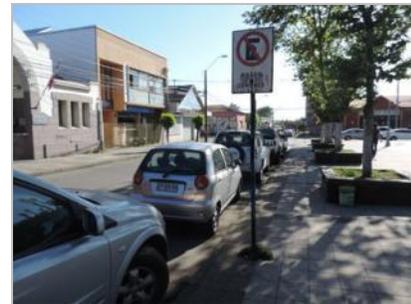
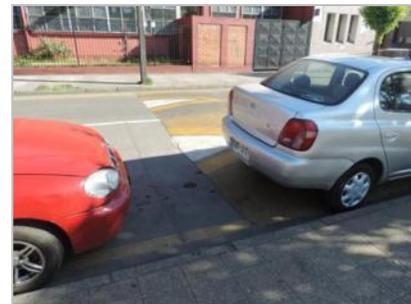
- Imagen 1.- Vista a final calle Carrera inersección calle Arturo Prat.
- Imagen 2.- Vista a calle Arturo prat, poco tránsito.
- Imagen 3.- Arturo Prat intersección Pedro Aguirre Cerda, señalética de no estacionar buses y camiones.
- Imagen 4.- Resalto en mitad de cuadra, frente a la plaza.

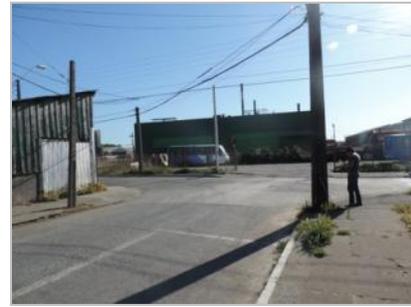
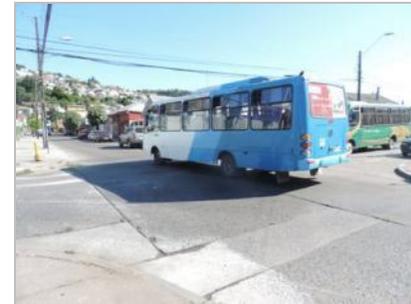
- Imagen 1.- Condell intersección Matta, no presenta problemas de congestión vehicular.
- Imagen 2.- Condell intersección Pedro Aguirre Cerda, locomoción colectiva que hace su retorno al circuito del recorrido sin mayor congestión.

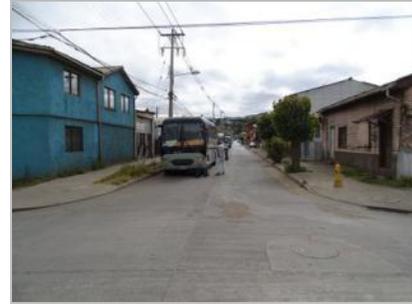
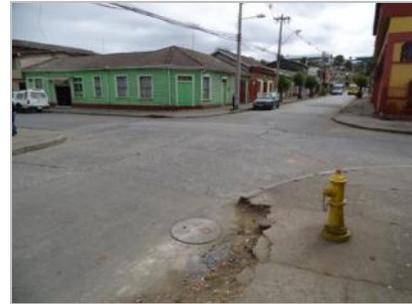
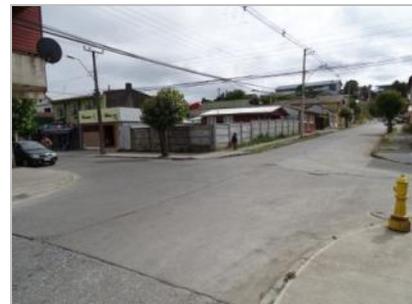
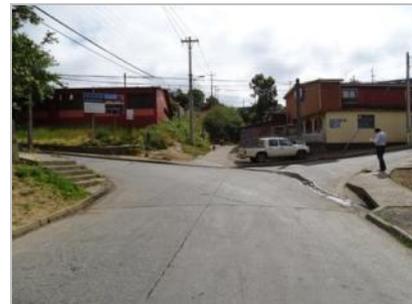
- Imagen 1.- Sotomayor intersección con Matta, vehículos detenidos en reparación.
- Imagen 2.- Sotomayor esquina Causiño, no presenta congestión vehicular sólo tránsito de vehículos pequeños.
- Imagen 3.- Sotomayor esquina Arturo Prat, no circula locomoción colectiva, no presenta congestión.
- Imagen 4.- Sotomayor esquina Serrano, en general esta intersección no presenta problemas de congestión vehicular.

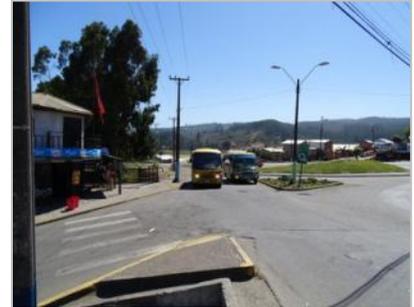
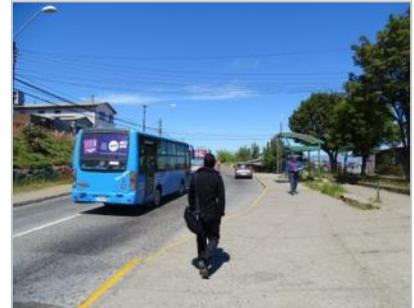
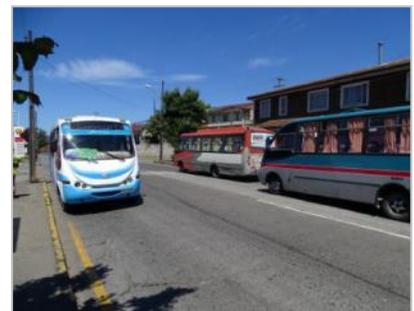
- Imagen 1.- Entrada a la Av. Carlos Cousiño desde la ruta 160, locomoción colectiva que viene desde Coronel, es una de las puertas de entrada de Lota alto hacia la ciudad.
- Imagen 2.- Cuñas de entrada para paradas del transporte público.
- Imagen 3.- Esta avenida es muy transitada por el transporte público pero no se observa mayor inconveniente en cuanto a la congestión y lentitud en el flujo vehicular.

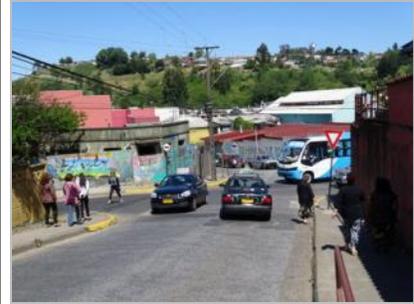
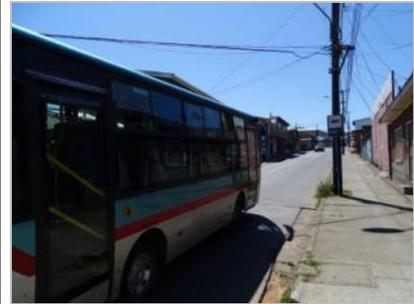
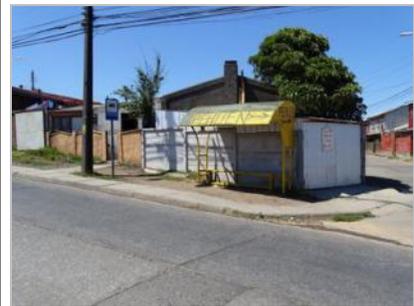
René Schneider

Esta avenida presenta paradas sin paraderos para el transporte público, y los que existen están en malas condiciones o son muy precarios en su estructura.

No existe la posibilidad de crear cuñas de entrada para los paraderos porque la faja pública es estrecha.

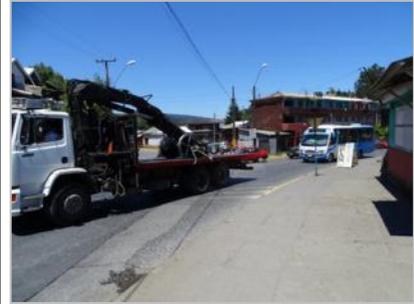
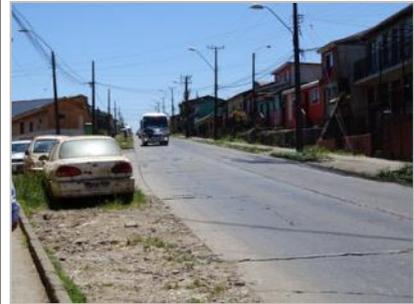
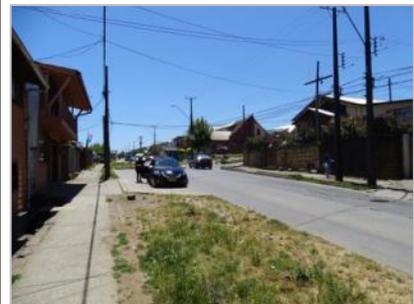
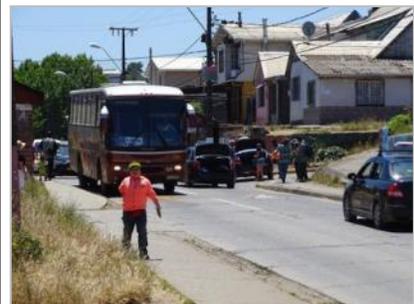
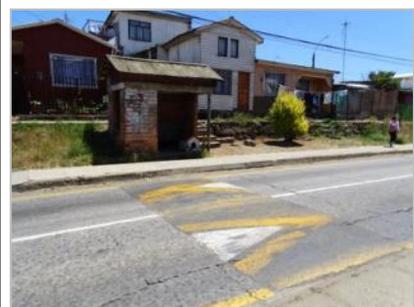
Avenida La Paz

- Imagen 1.- La Paz intersección Lautaro, todo tipo de vehículos transitando por esta avenida.
- Imagen 2.- Un sector de bermas en tierra y vehículos abandonados que presentan un obstáculo para la circulación.
- Imagen 3.- Cuñas de estacionamiento que sirven para el transporte público en general.
- Imagen 4.- Transporte público interurbano usando esta avenida para el ingreso a esta ciudad.
- Imagen 5.- Paradero con una inusual gruta de animita en interior de ésta.

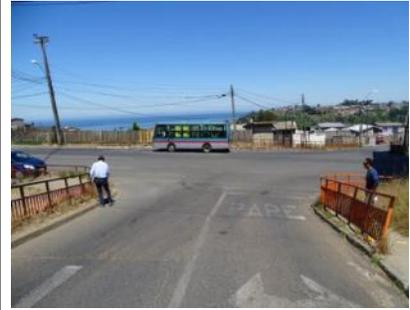
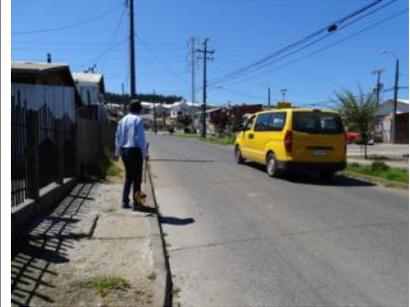
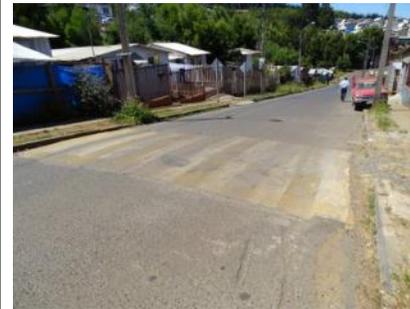
- Imagen 1.- Inicio calle Los Copihues intersección Ruta 160.
- Imagen 2.- Transporte escolar, taxis colectivos y vehículos particulares son los más transitados por esta calle.
- Imagen 3.- Resalto en calle con pendiente fuerte.

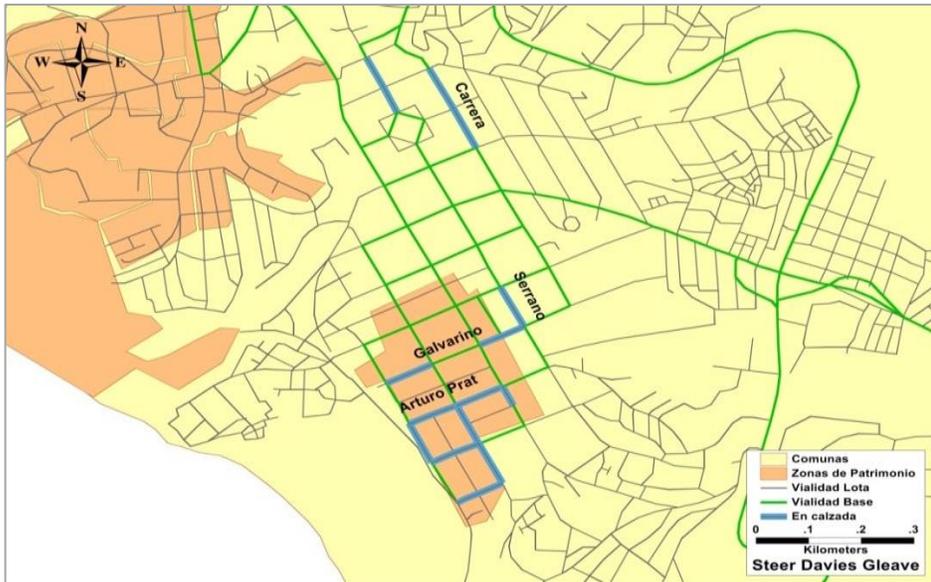
Figura 11.3: Estacionamientos en calzada, comuna de Lota

Los estacionamientos en Calzada representan el mayor problema, ya que éstos no cuentan con la demarcación o señalización necesaria que indique que se pueda estacionar en dichas calles. Esto puede generar conflictos ya que quitan espacio en la calzada para que los vehículos puedan circular.

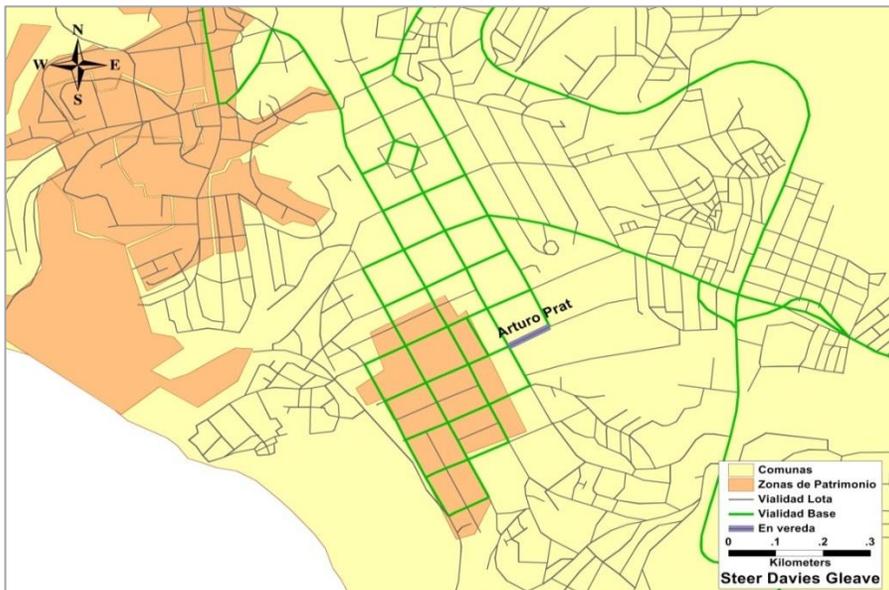
Figura 11.4: Estacionamientos en vereda, comuna de Lota

Un caso especial son los estacionamientos en vereda en la calle Arturo Prat, entre Serrano y Carrera, ya que si bien éstos no son un problema para el tránsito vehicular, sí podría transformarse en un problema si esto se extendiese a otros sectores.

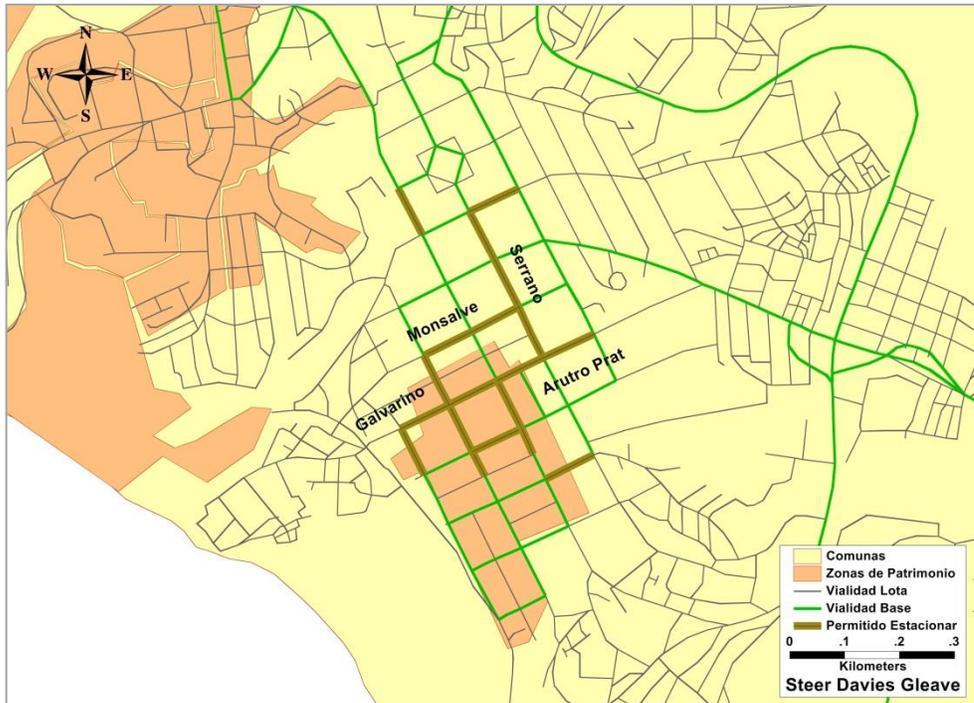
Figura 11.6: Estacionamientos fromales, comuna de Lota

Los Estacionamientos Permitidos que se pueden observar en la siguiente figura, corresponden a estacionamiento delimitados que cuentan con la señalética y demarcación correspondientes, pero que debido a lo estrecho de las calles es posible que a futuro puedan interferir y representar un problema para el libre tránsito del transporte público.

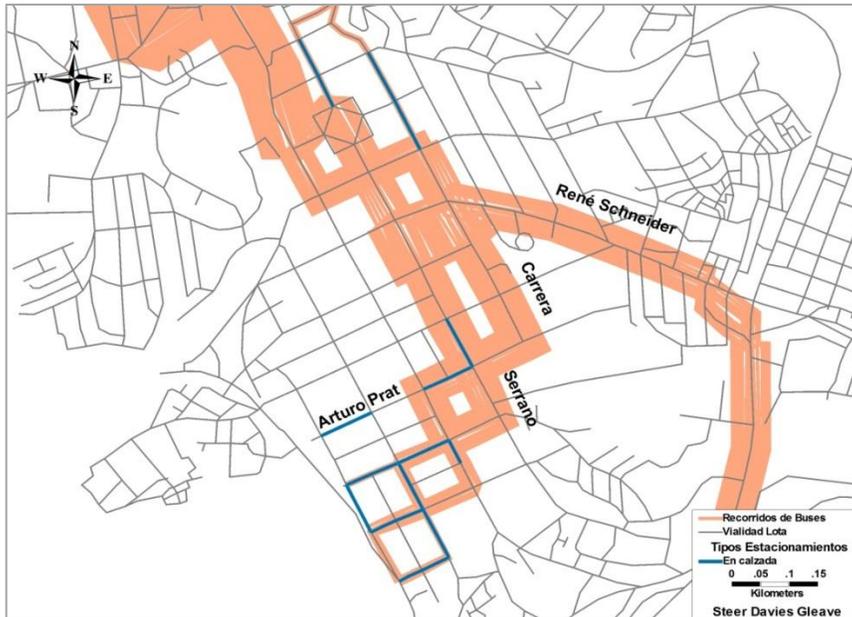
Figura 11.8: Estacionamientos en calzada sobre ejes de recorridos de buses, Lota

En la figura donde se observar los estacionamientos en calzada los cuales se encuentran ubicados en calles por donde también transita el transporte público, es especialmente importante ya que estos estacionamientos restan espacio a la libre circulación de los buses por dichas calles.

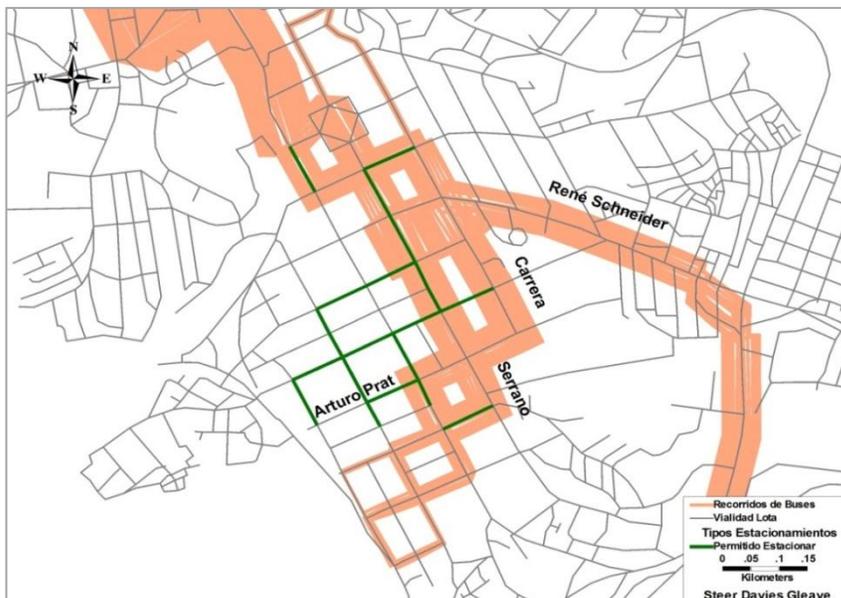
Figura 11.9: Estacionamientos permitidos sobre ejes de recorridos de buses, Lota

También hay una gran cantidad de estacionamientos permitidos en aquellas calles por donde transita la mayoría del transporte público. Si bien estos estacionamientos son autorizados, es bueno revisar la pertinencia de éstos y si afectan o no a la circulación de buses por las calles por donde estos se encuentran ubicados.

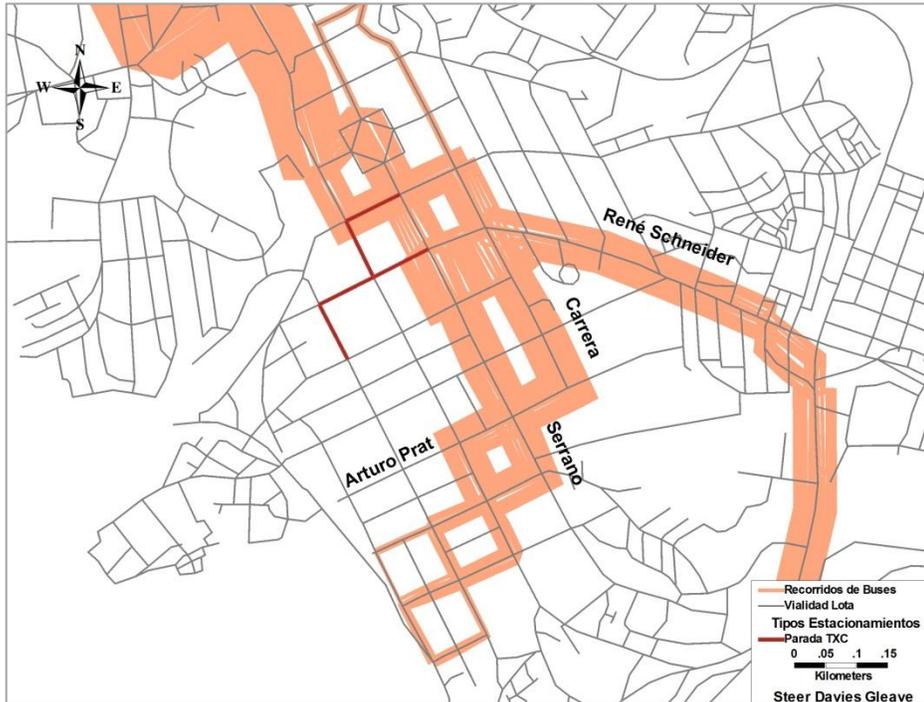
Figura 11.10: Paradas de taxis colectivos sobre ejes de recorridos de buses, Lota

En cuanto a las Paradas de Taxi colectivos si bien la mayoría no se ubica en calles por donde pasen recorridos de buses, hay una parada de taxi colectivos ubicado en la calle Caupolicán por la que pasa una gran cantidad de recorridos, sería recomendable evaluar su traslado a otra calle cercana, menos congestionada.

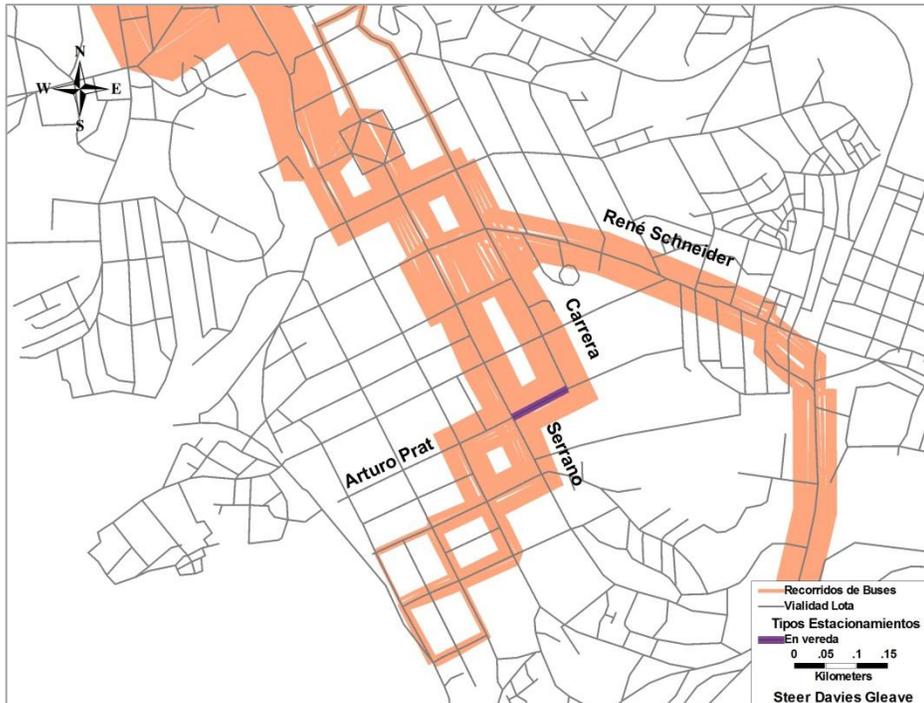
Figura 11.11: Paradas de taxi colectivos sobre ejes de recorridos de buses, Lota

En el caso de los estacionamientos en vereda, si bien son pocos, éstos se ubican sobre una calle con gran circulación de recorridos de buses por lo que es importante poner atención a esta situación y tomar las medidas necesarias.

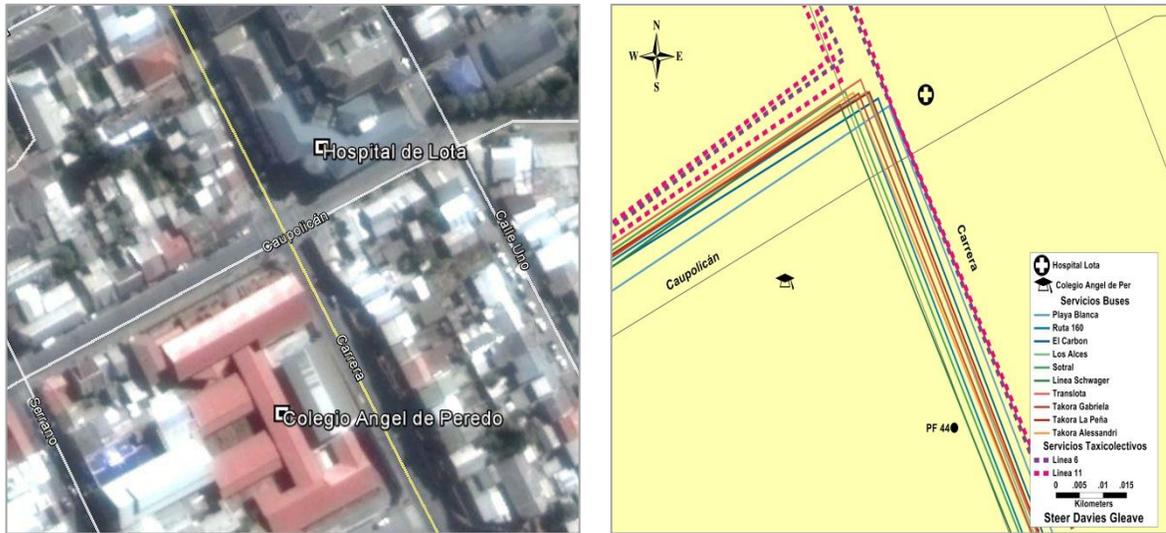
Figura 11.12: Intersección Carrera con Caupolicán

Esta intersección presenta problemas de congestión debido a la presencia del Colegio Ángel de Peredo por calle Caupolicán y al Hospital de Lota. Caupolicán es doble vía y la calle Carrera tiene sólo sentido de norte a sur.

Por calle Caupolicán de poniente a oriente está la presencia del Colegio Ángel de Peredo, por ende en punta mañana se provoca congestión, debido a la dinámica de los padres o apoderados que se detienen a dejar a sus hijos, se producen colas de vehículos, no es posible adelantar, por lo tanto el atochamiento es importante.

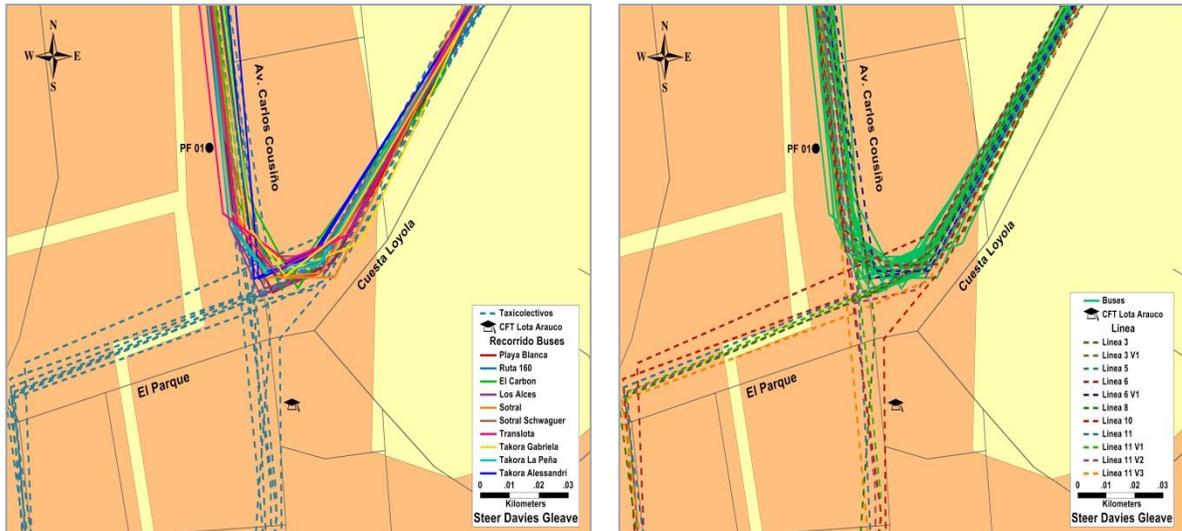
Figura 11.13: Intersección Carlos Cousiño con El Parque

Av. Carlos Cousiño posee vías angostas y en ambas direcciones (Norte-Sur y viceversa), al oriente de ésta se encuentra la Cuesta Loyola, mientras que “El Parque” es una calle de salida con sentido oriente poniente.

Los principales problemas de congestión de esta intersección son debido a que los vehículos que circulan de norte a sur por Av. Carlos Cousiño y quieren virar hacia la Cuesta Loyola, deben esperar a los vehículos que vienen en dirección contraria por Carlos Cousiño ya que éstos tienen preferencia. Esto produce tacomientos por Carlos Cousiño ya que al ser vías angostas los vehículos que van de sur a norte tienen dificultades para pasar por este cruce, sobre todo cuando son buses del transporte público que están esperando.
