***Estudio Infraestructura Menor asociada al
Sistema de Transporte Público Mayor Urbano
de La Conurbación Serena-Coquimbo, Análisis y Propuestas***
Licitación Pública 953-2-LP15
TOMO I - INFORME FINAL

MANDANTE: INTENDENCIA REGIONAL DE COQUIMBO

**CONSULTOR: SOCIEDAD INGENIERÍA & GESTIÓN DE
PROYECTOS CANTUARIAS LIMITADA**

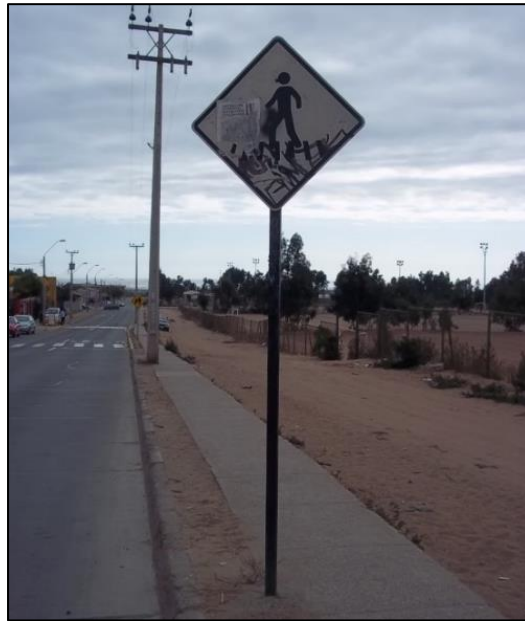
Ilustración 3-1 Señalética Eje Viña del Mar, Las Compañías. Estado “Malo” (Reg. N°117)

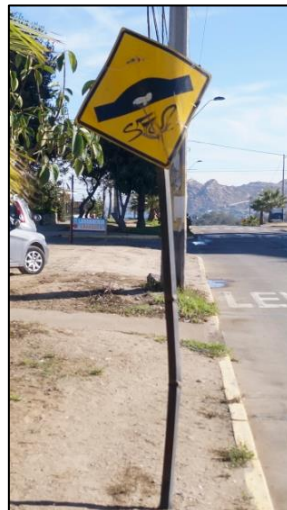
Ilustración 3-2 Imagen Señalética eje Los Copihues, Sindempart. Estado “MALO” (Reg. N° 1743)

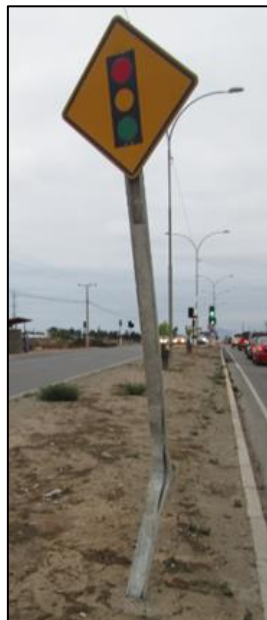
Ilustración 3-4 Imagen Señalética eje AV Balmaceda. Estado “MALO” (Reg. N° 1791)

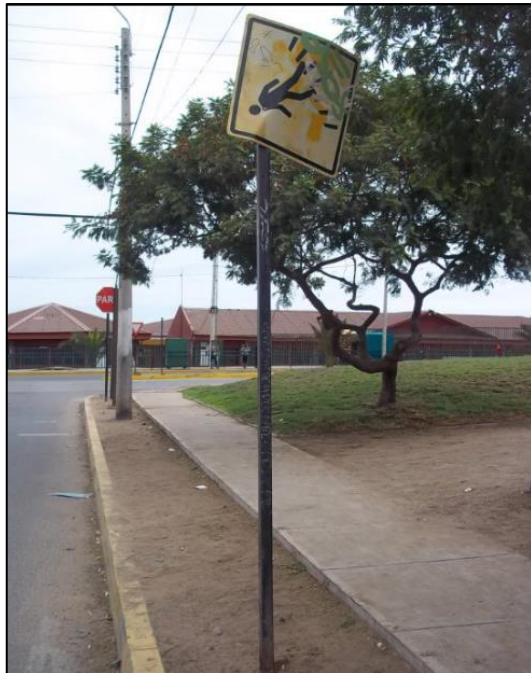
Ilustración 3-13 Imagen Eje Janequeo, Las Compañías. Visibilidad “MALO” (Reg. N°37)

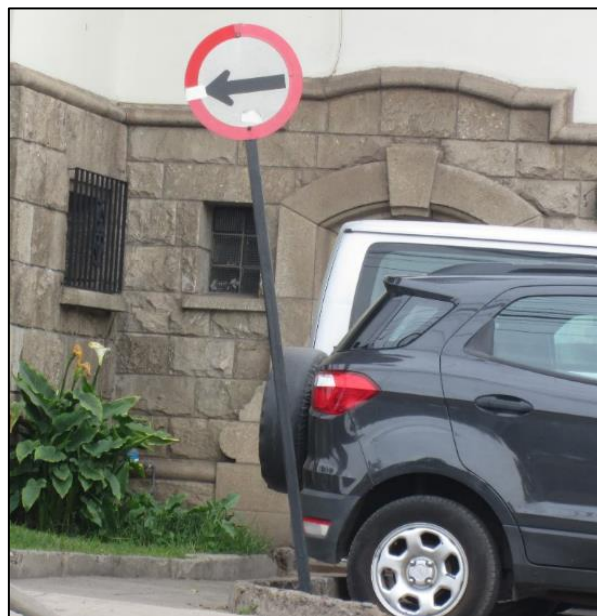
Ilustración 3-17 Imagen Eje AV Francisco Aguirre, Centro La Serena. Visibilidad “MALO” (Reg. N°1238)

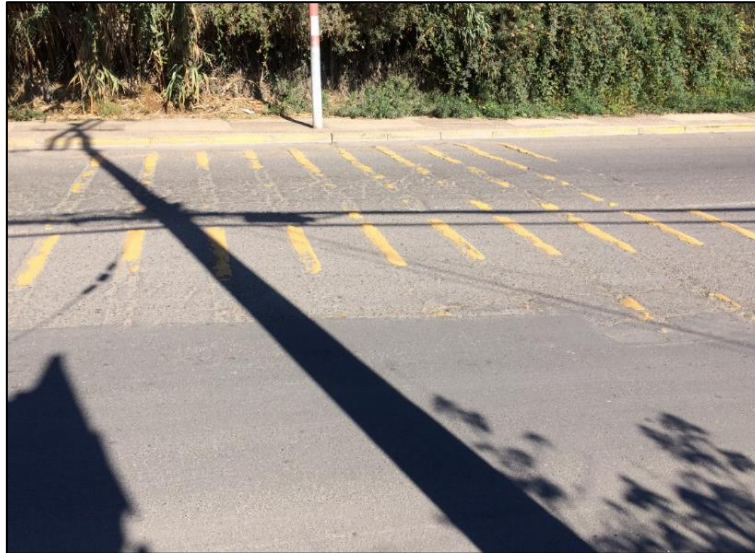
Ilustración 5-1 Imagen Lomo de Toro AV 4 Esquinas. Estado de Conservación “MALO” (Reg. N°1256)

A continuación veremos ejemplos de los Lomos de Toro con mayor necesidad de intervención, los cuales clasificaron con “Malo” en su estado de conservación.
